INFORMAÇÃO

Ciprestes de alinhamento da Av. de Portugal no Estoril

Na sequência da consulta efectuada pela Divisão de Gestão da Estrutura Verde do Departamento de Ambiente da Câmara Municipal de Cascais ao Instituto Superior de Agronomia sobre ciprestes da Av. de Portugal no Estoril e, após a nossa deslocação nos dias 25 de Março e 26 de Abril para observação e avaliação fitossanitária e biomecânica das árvores, cabe-nos informar o seguinte:

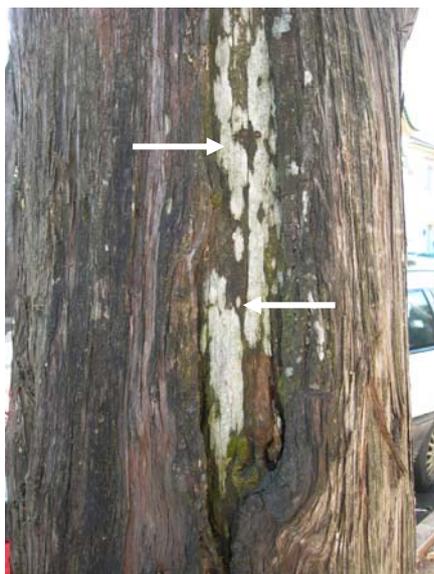
O exemplar observado apresentava o fuste ligeiramente inclinado, com defeitos estruturais como por exemplo fendilhamento longitudinal do tronco e frutificações de um basidiomiceta da espécie *Coniophora puteana* que provoca a designada "cárie" do tronco, responsável pela ocorrência de uma alteração dos tecidos lenhosos, ficando a sua textura profundamente modificada. A presença de frutificações de *C. puteana* (Fig. 1) tornou possível a sua identificação sistemática, tendo-se ainda verificado que o lenho das árvores está afectado por uma podridão castanha cúbica. Este fungo pode igualmente atacar as raízes das árvores, causando, na maioria dos casos, a queda das árvores afectadas, não só por degradar o borne mas também por afectar as raízes de sustentação que acabam por partir.

Assim, ponderados os diversos parâmetros para a avaliação de risco de ruptura, e o espaço envolvente (avenida com muito tráfego) considera-se que esta árvore apresenta perigosidade elevada, tendo sido assinalada a vermelho no esquema anexo.

Fig. 1. Frutificações do fungo *Coniophora puteana* no tronco.

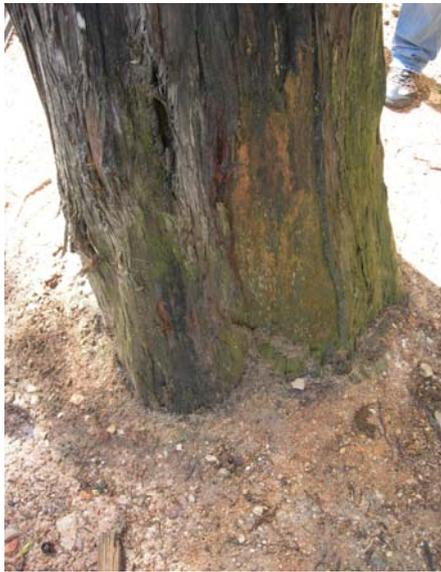
Os exemplares observados apresentam o fuste inclinado, com defeitos estruturais como por exemplo fendilhamento longitudinal do tronco e feridas mal compartimentadas na base (Fig. 2). O cipreste nº 5 feridas no tronco provocadas pela passagem de veículos de grandes dimensões, o que significa que a árvore está demasiadamente inclinada para a via pública (Fig. 3).

Fig. 2. Tronco inclinado, com fendilhamento longitudinal do tronco e feridas mal compartimentadas na base.

Estas duas árvores foram consideradas de perigosidade elevada e assinaladas a vermelho no esquema em anexo.

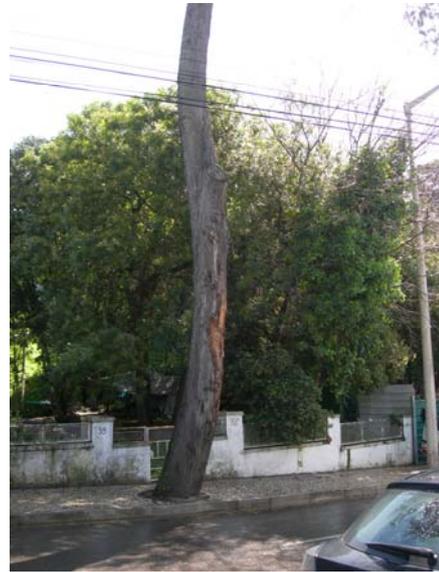
Fig. 3. Cipreste com feridas ao longo do tronco provocadas pela passagem de veículos de grandes dimensões.

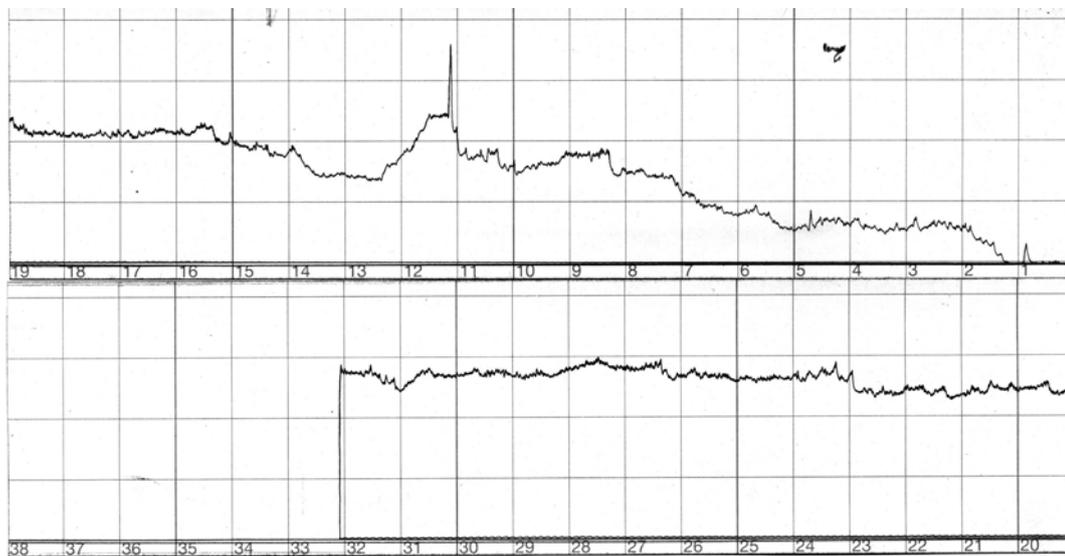
Este cipreste com um DAP de 68 cm, tem vários defeitos estruturais (ramos mal inseridos, fendilhamento longitudinal da casca, bifurcação dos ramos e codominância). A fim de avaliar a sua resistência mecânica, efectuou-se uma única observação aproximadamente ao nível do DAP (137 cm acima do solo), na direcção Sul-Norte, transversalmente a uma saliência longitudinal (“corda”) do tronco. O resultado obtido (Fig. 4) indica a existência de uma podridão anelar a cerca de 11-15 cm de profundidade, denunciada por uma forte barreira aos 11 cm seguida interiormente por uma depressão na resistência do lenho até cerca dos 15 cm.

Esta árvore foi considerada como sendo de perigosidade elevada (assinalada a vermelho no esquema em anexo).

Fig. 4. Resistograma da determinação efectuada com o resistógrafo no exemplar de Cipreste identificado com o n.º 7, aproximadamente a 1,37 m acima do solo, evidenciando a presença de uma barreira ao avanço de podridões (≈ 11 cm) seguida por uma depressão na resistência do lenho ($\approx 11-15$ cm). Por facilidade de representação, o resistograma foi dividido em duas partes, sendo a representada em cima a da região periférica do tronco e a de baixo a parte central. A escala do resistograma é em cm.

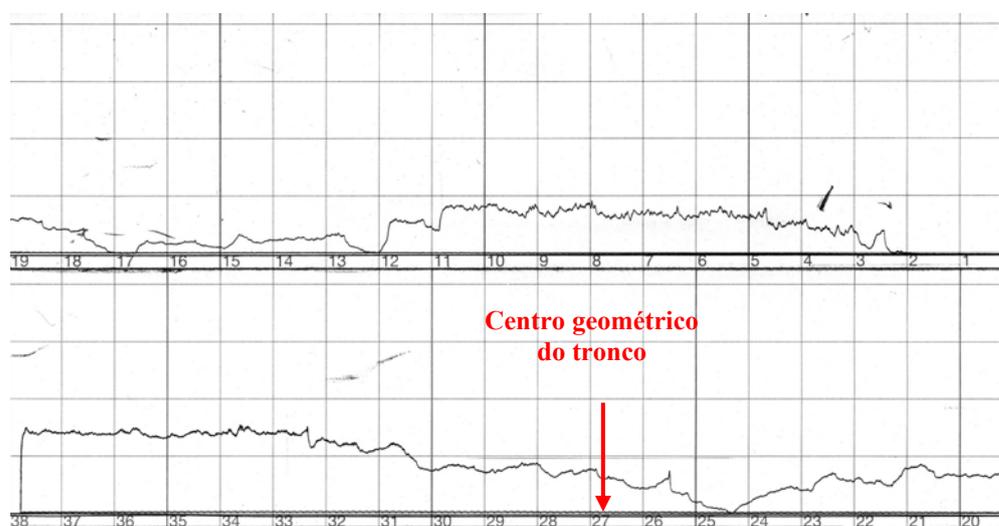
Cipreste que apresenta um DAP de 53 cm, tendo-se efectuado duas observações com o resistógrafo ao nível deste (respectivamente a 122 e 127 cm acima do solo), no sentido S-N e numa direcção situada 30° para Oeste, esta última com 1 cm inicial do resistograma em vazio, mas a segunda apresentou uma resistência muito baixa, com cavidades em formação a cerca de 11, 16 e 23-24 cm de profundidade, indicando podridão em desenvolvimento numa parte do lenho, com formação de cavidades (Fig. 5).

Fig. 5. Resistograma da determinação efectuada com o resistógrafo no exemplar de Cipreste identificado com o n.º 8, aproximadamente a 1,27 m acima do solo, evidenciando a presença de zonas enfraquecidas na parte do tronco situada do lado de Sudoeste. Por facilidade de representação, o resistograma foi dividido em duas partes, sendo a representada em cima a da região periférica do tronco e a de baixo a parte central. A escala do resistograma é em cm.

Esta árvore foi considerada como sendo de perigosidade elevada (assinalada a vermelho no esquema em anexo).

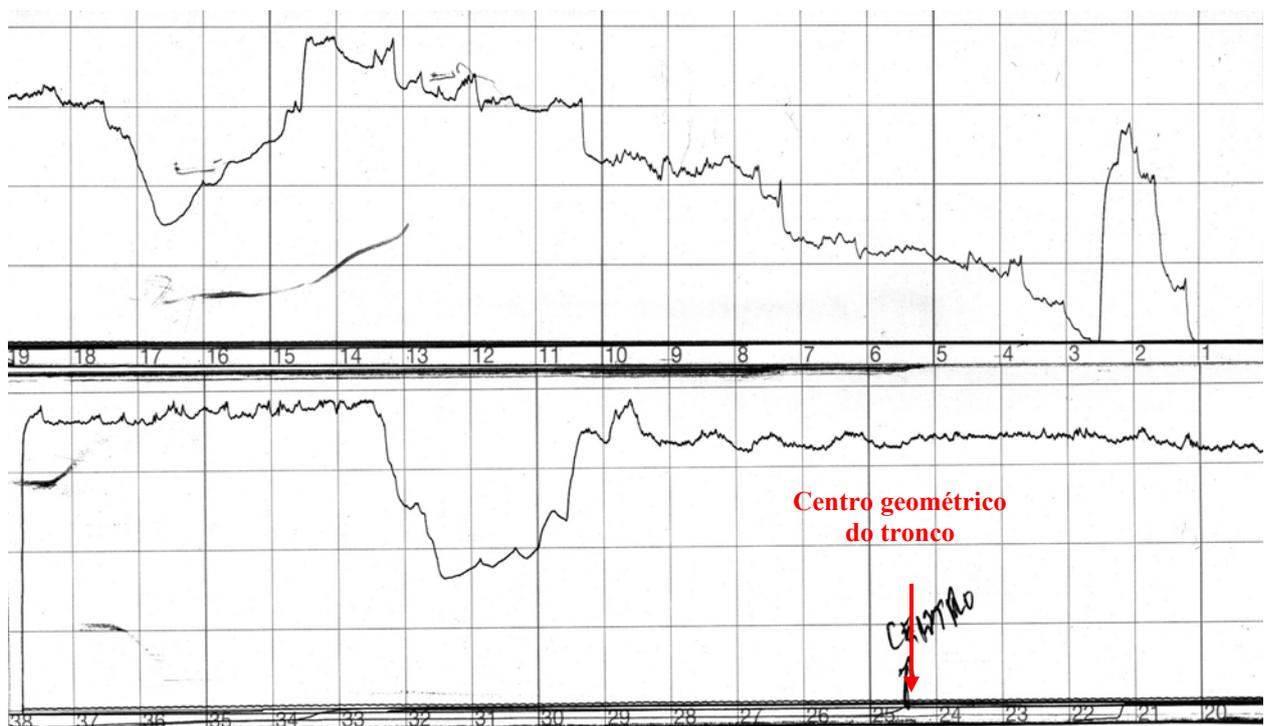
Esta árvore (DAP de 41 cm) é pouco vigorosa tem uma inserção defeituosa dos ramos e bifurcação do tronco. Apresenta a base revestida a betão simples, pelo que se efectuou uma determinação a esse nível (27 cm acima do solo), no sentido N-S, em área com um diâmetro de cerca de 47 cm. O resistograma indica uma resistência muito elevada do lenho, interrompida por áreas enfraquecidas a partir dos 2,5 (com formação de cavidade) e 14,5 cm de profundidade, a última com correspondência do lado oposto do tronco (a 29 cm de profundidade, no sentido da perfuração), sugerindo a existência de uma podridão com desenvolvimento em anel (Fig. 6).

Fig. 6. Resistograma da determinação efectuada com o resistógrafo no exemplar de Cipreste identificado com o n.º 12, aproximadamente a 0,27 m acima do solo, evidenciando cavidades em formação aparentemente de contorno anelar. Por facilidade de representação, o resistograma foi dividido em duas partes, sendo a representada em cima a da região periférica do tronco e a de baixo a parte central. Escala do resistograma em cm.

Esta árvore foi considerada de perigosidade elevada e assinalada a vermelho no esquema em anexo.

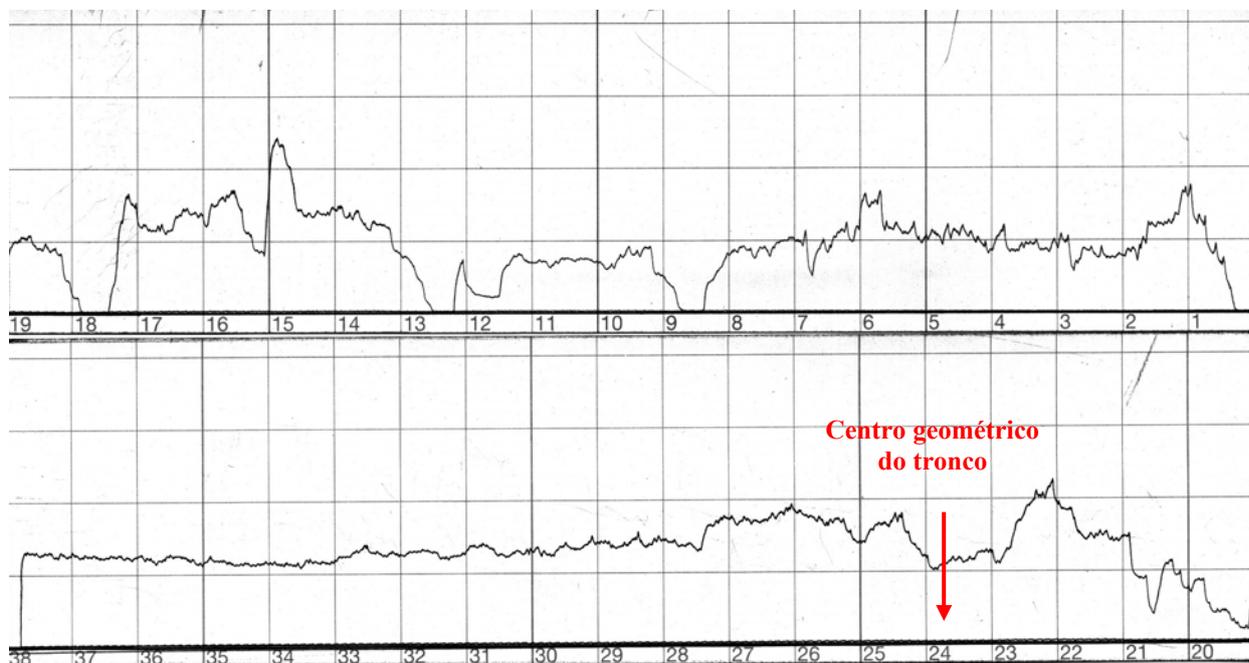
Apresenta DAP de 44 cm, tendo-se efectuado o resistograma ao nível do mesmo (124 cm acima do solo), no sentido S-N. A metade Sul do tronco apresentou uma leitura muito irregular, com cavidades em desenvolvimento pelo 8,5, 12 e 17,5 cm de profundidade, com outras áreas intercalares de resistência diminuída (Fig. 7).

Figura 7. Resistograma da determinação efectuada com o resistógrafo no exemplar de Cipreste identificado com o n.º 17, aproximadamente a 1,24 m acima do solo, evidenciando enfraquecimento generalizado e cavidades em formação na metade Sul do tronco. Por facilidade de representação, o resistograma foi dividido em duas partes, sendo a representada em cima a da região periférica do tronco e a de baixo a parte central. A escala do resistograma é em cm.

Este cipreste foi considerada como uma árvore de perigosidade elevada e assinalada a vermelho no esquema em anexo.

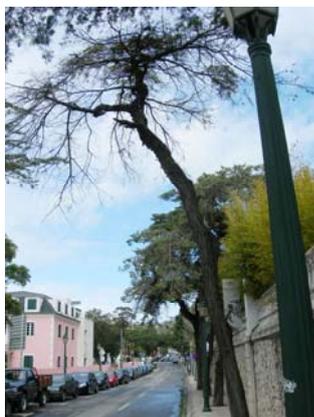
Todos estes ciprestes (Figs 8, 9, 10 e 11) apresentam-se muito debilitados, com graves defeitos estruturais tais como: inclinação acentuada do tronco e no sentido da via, cavidades na zona de inserção dos ramos, podridão do lenho, fendilhamento longitudinal da casca, etc.

Consideraram-se todas estas árvores de perigosidade elevada (assinaladas a vermelho no esquema anexo).

Fig. 8. Cipreste inclinado e desprovido de folhas.

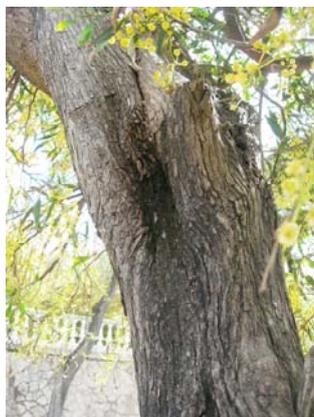
Fig. 9. Cavidade na zona de inserção dos ramos.

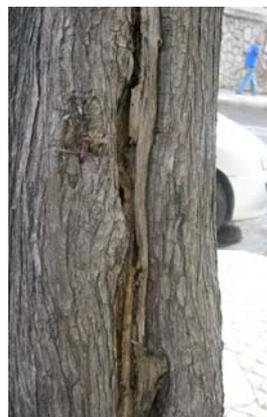
Fig. 10. Fendilhamento do tronco e podridão do lenho.

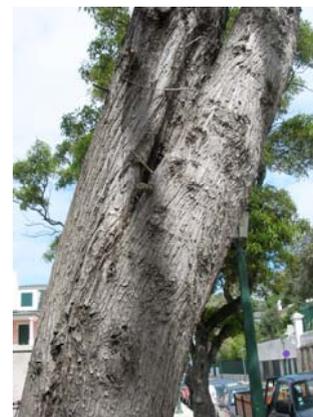
Fig. 11. Fendilhamento da casca e inclinação do tronco.
