**LEVANTAMENTO FITOSSANITÁRIO DO COBERTO ARBÓREO DO PLANO DE PORMENOR DO
— ESPAÇO DE REESTRUTURAÇÃO URBANÍSTICA DE CARCAVELOS-SUL —**

8 de Junho de 2009

AVALIAÇÃO FITOSSANITÁRIA DO COBERTO ARBÓREO DO PLANO DE PORMENOR DO ESPAÇO DE REESTRUTURAÇÃO URBANÍSTICA DE CARCAVELOS-SUL

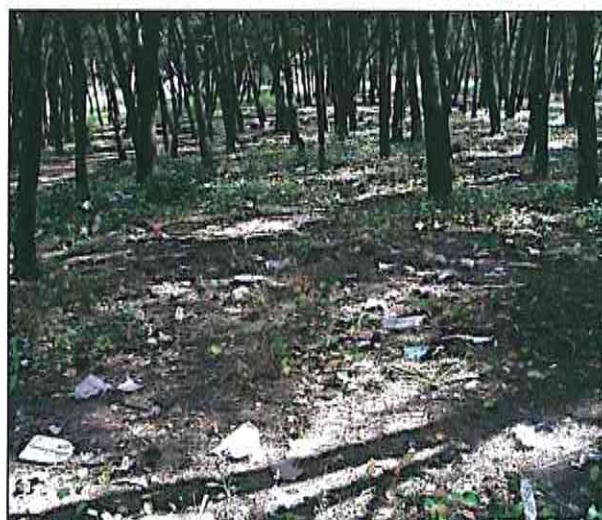
Fig. 1 - Lixo de várias naturezas que se encontra por toda a mata.

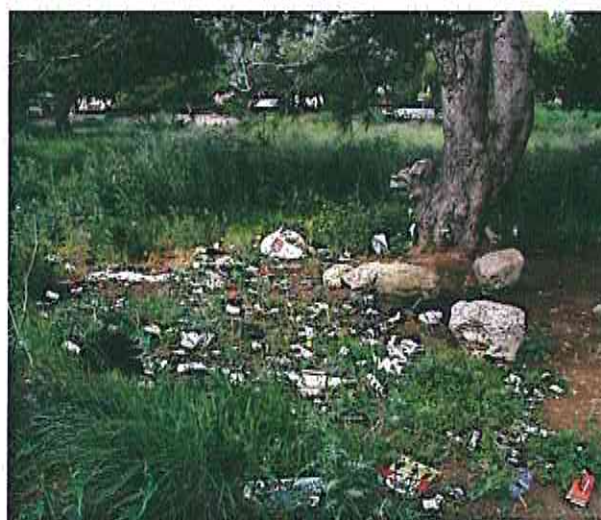
Fig. 2 - Mais um exemplo de degradação da mata.

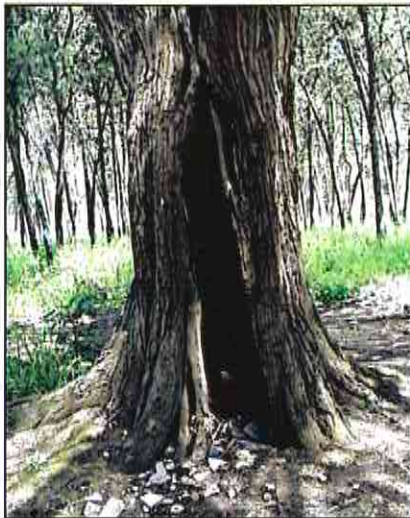
Fig. 3 - *Cupressus macrocarpa*, monumental, a abater, por estar morto devido a uma fogueira que foi feita na base.

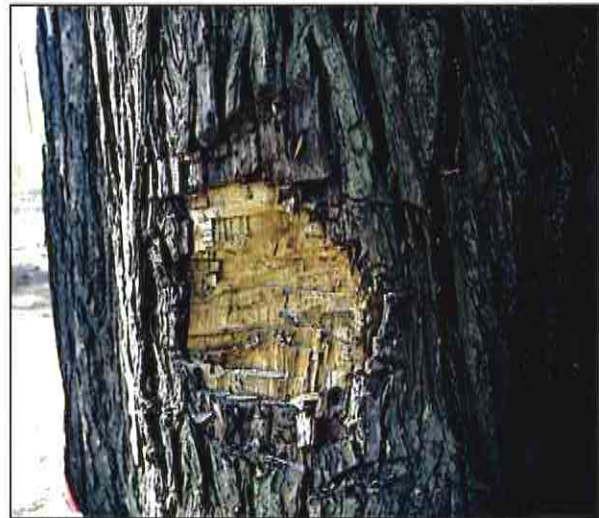
Fig. 4 - Exemplo duma árvore com uma ferida no tronco provocada por cortes de machado.

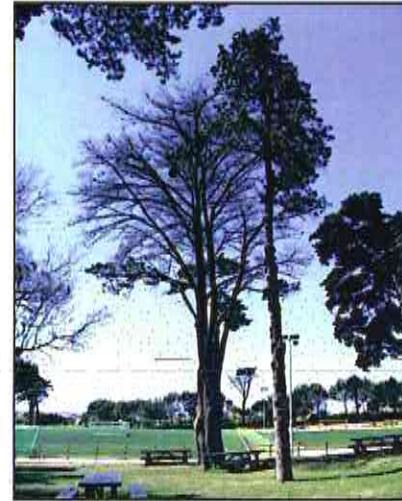
Fig. 9. *Cupressus macrocarpa* praticamente seco por estar afectado por fungos.

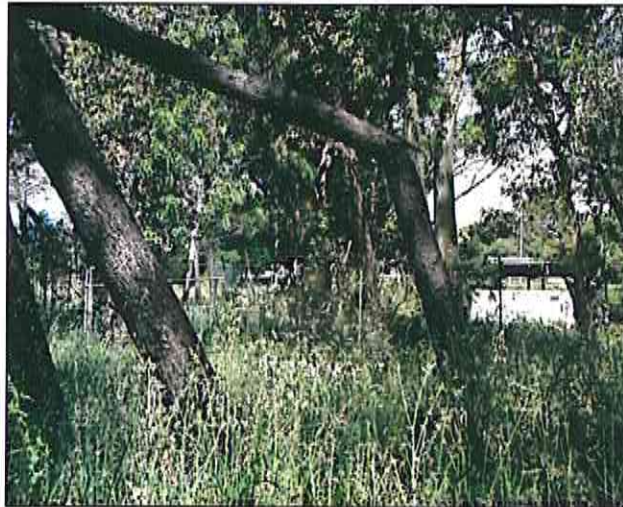
1. Algumas espécies arbóreas são conhecidas por adquirirem uma forte inclinação e facilmente partirem (Ex: pinheiro-de-alepo) (Fig. 16);

Fig. 16 – Tronco de pinheiro-de-alepo partido por acção do vento.

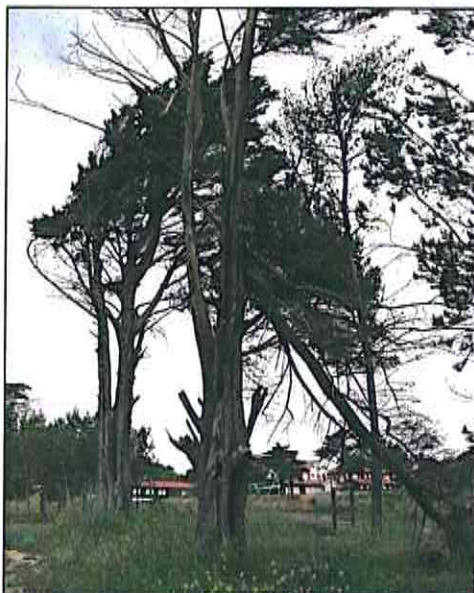
Fig. 17 - Ramos partidos e pendentes nas árvores.

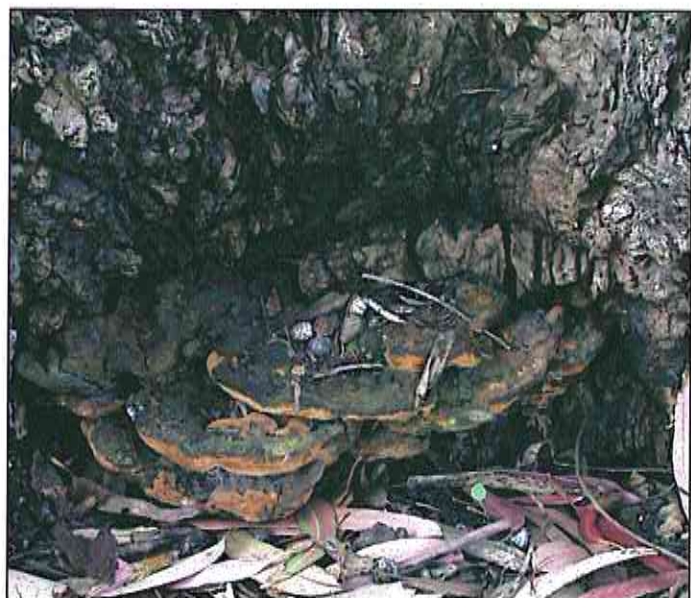
Fig. 18 - Frutificações de basidiomicetas na base do tronco.

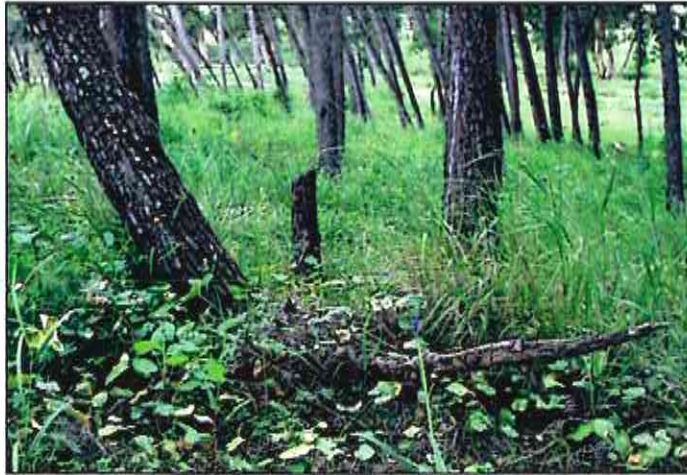
Fig. 19 - Raiz de sustentação da árvore partida (defeito estrutural).

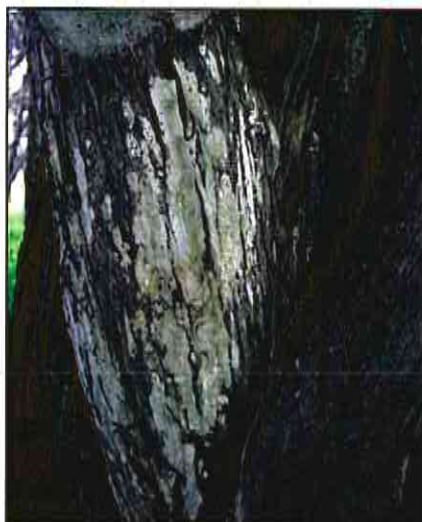
Grande número de exemplares de *C. macrocarpa* e *C. lusitanica* encontram-se gravemente afectados por um fungo basidiomiceta que provoca a designada "cárie" do tronco, responsável pela ocorrência de uma alteração dos tecidos lenhosos, ficando a sua textura profundamente modificada. A presença de frutificações de *C. puteana* tornou possível a sua identificação sistemática, tendo-se ainda verificado que o lenho das árvores está afectado por uma podridão castanha cúbica (Fig. 24 e Fig. 25). Este fungo pode igualmente atacar as raízes das árvores, causando, na maioria dos casos, a queda das árvores afectadas, não só por degradar o borne mas também por afectar as raízes de sustentação que acabam por partir.

Fig. 24 - Micélio de *Coniophora puteana* no tronco de um cipreste.

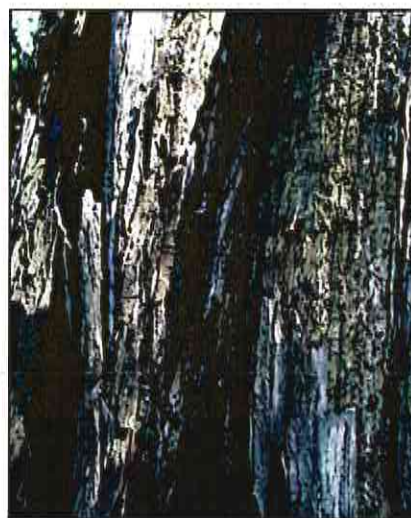
Fig. 25 - Podridão castanha cúbica do lenho.

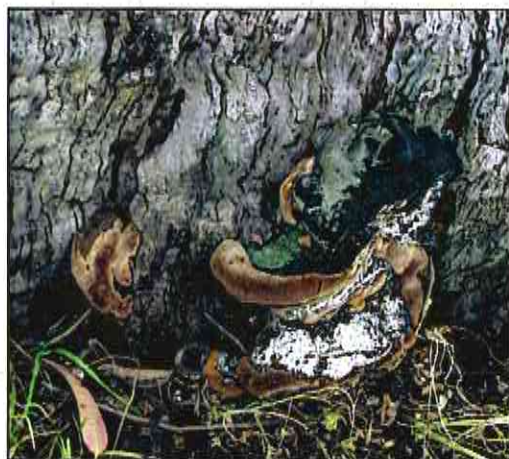
Diversos carpóforos (frutificações) de *P. torulosus* foram observados na base do tronco de diversos eucaliptos (Fig. 29 e Fig. 30). Este basidiomiceta, muito frequente nestas árvores, provoca uma podridão branca alveolar. Neste caso a celulose é degradada enquanto a lenhina é pouco alterada. Estas árvores perdem a sua resistência mecânica e ficam sujeitas a partir e a cair, designadamente pela acção do vento.

Fig. 29 - Frutificações jovens de *Phellinus torulosus* .

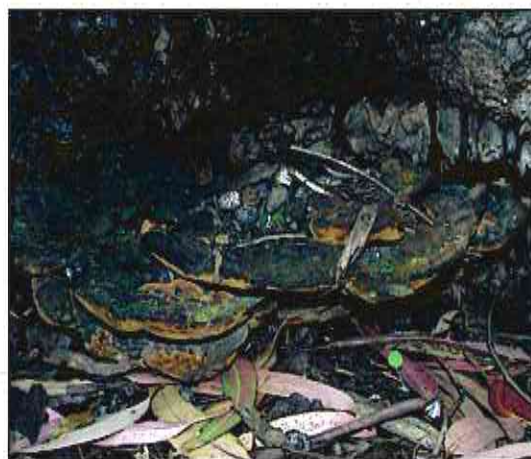
Fig. 30 -Frutificações de *Phellinus torulosus* na base dum eucalipto.

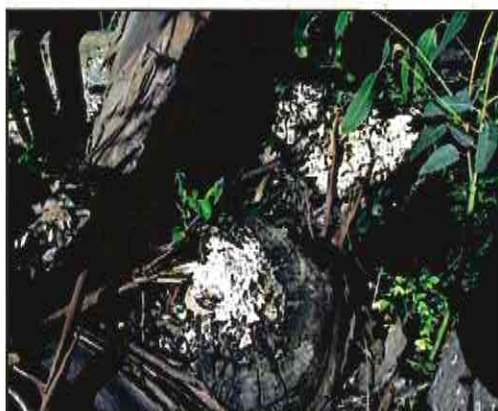
Este fungo observado no tronco dos eucaliptos, ataca igualmente muitas espécies de árvores, especialmente folhosas provocando uma podridão castanha do lenho (Fig. 31).

Fig. 31 - Frutificações velhas do fungo *Laetiporus sulphureus*.

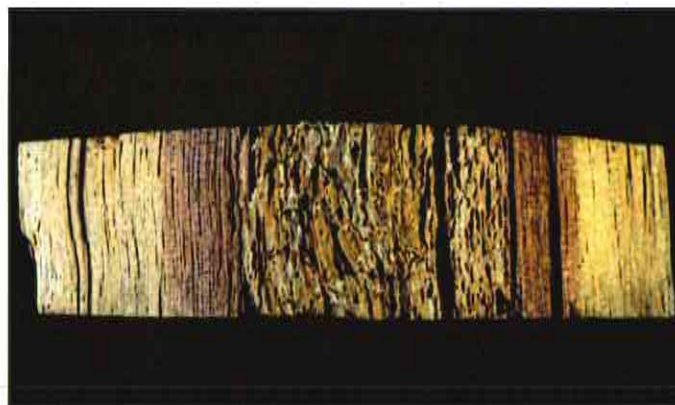
Fig. 34 -Corte do tronco de pinheiro com o cerne afectado por podridão branca.

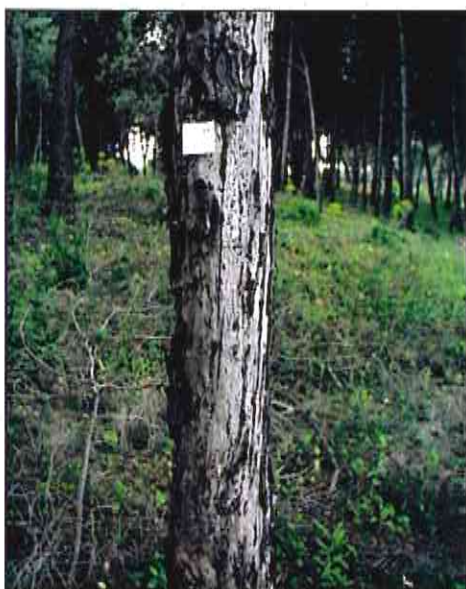
No caso em estudo encontrámos orifícios na casca dos pinheiros, galerias e tubos de resina causadas pelo ataque de *O. erosus*, coleóptero da família Scolytidae, com cerca de 3 a 3,5 mm de comprimento, que coloniza a madeira do pinheiro por baixo da casca (Figs. 35, 36 e 37).

Fig. 35 - Pinheiros atacados por *Orthomicus erosus*.

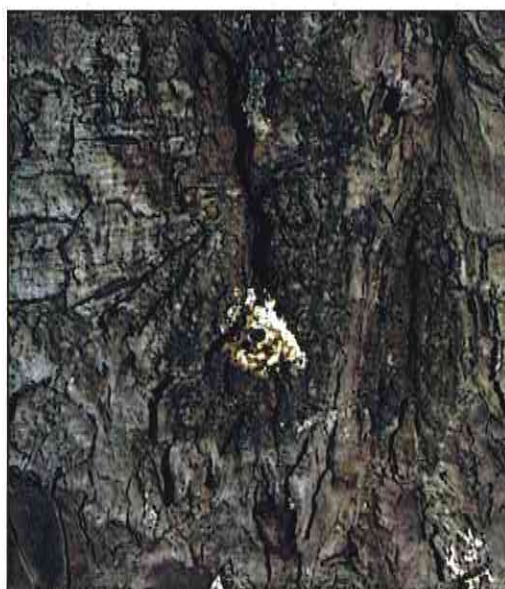
Fig. 36 - Tubos de resina causados por *Orthomicus erosus*.

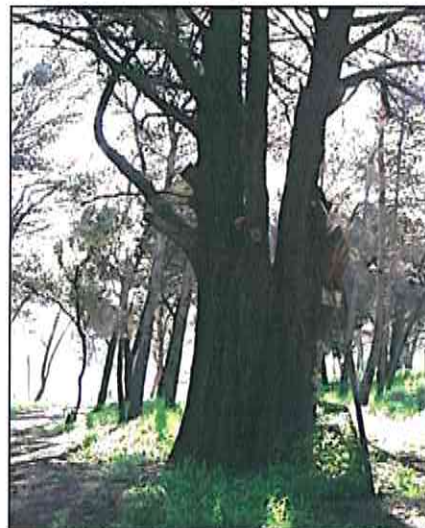
Fig. 48 - Exemplar de *Cupressus macrocarpa* monumental que se encontra irremediavelmente perdido.

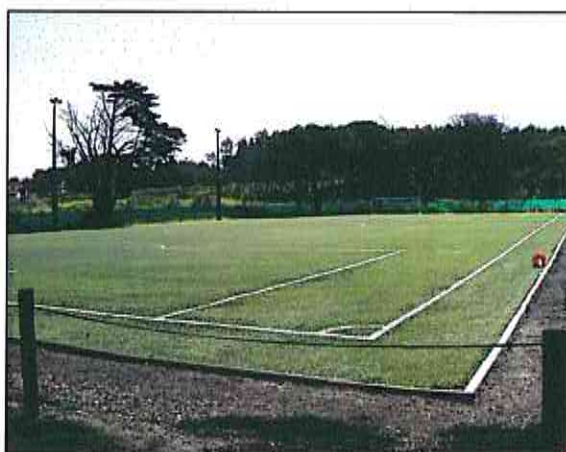
Fig. 49 - *Cupressus macrocarpa* de grande porte do lado esquerdo do campo de futebol que deverá ser abatido.

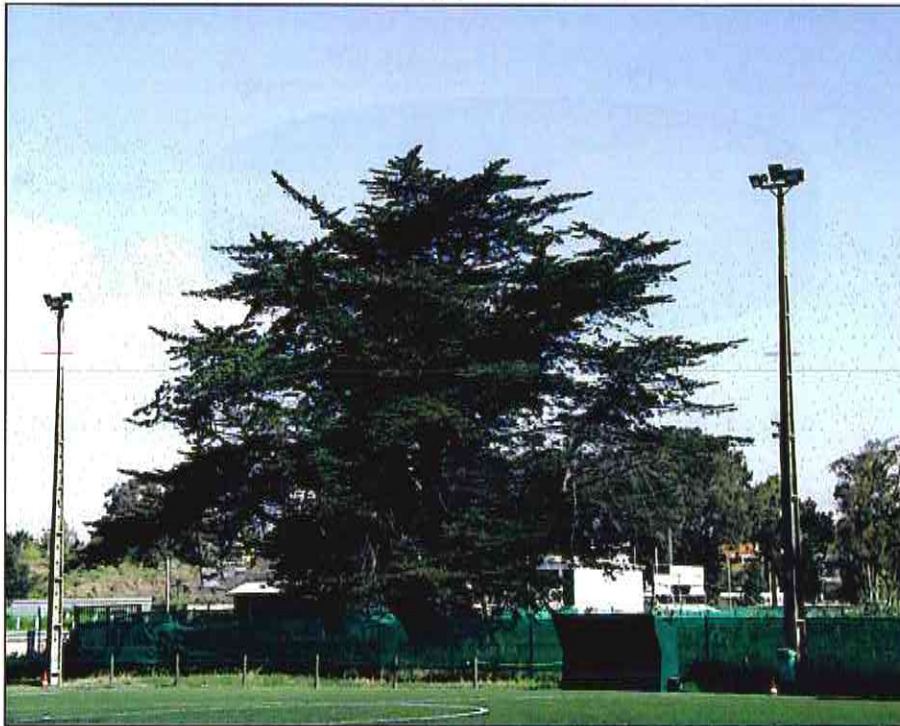
De salientar que, nesta parcela, se observou a árvore com mais beleza dentro de toda a área do PPERCUS. Esta árvore, da espécie *C. macrocarpa*, monumental, bem configurada, pertencente à Classe A e deve ser uma dos maiores do nosso país, pelo que deve a todo o custo ser preservada. (Fig. 51).

Fig. 51. *Cupressus macrocarpa*, de grande porte, pertencente ao Classe A que deverá ser preservado.

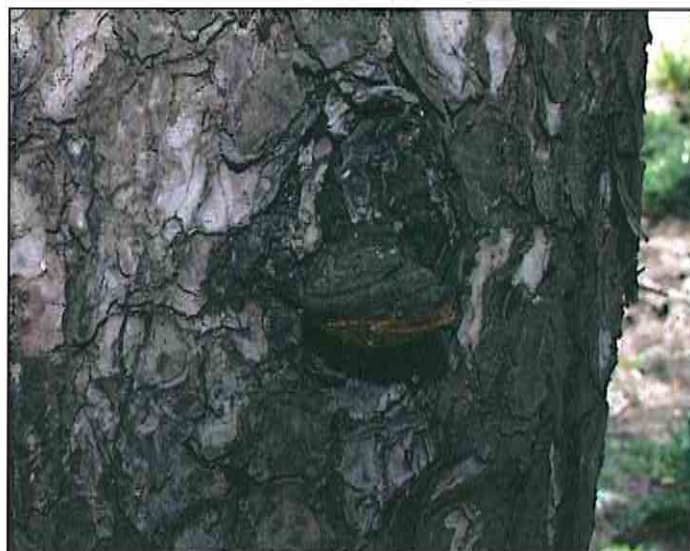
Fig. 57 - Frutificações do fungo *Phellinus pini*.

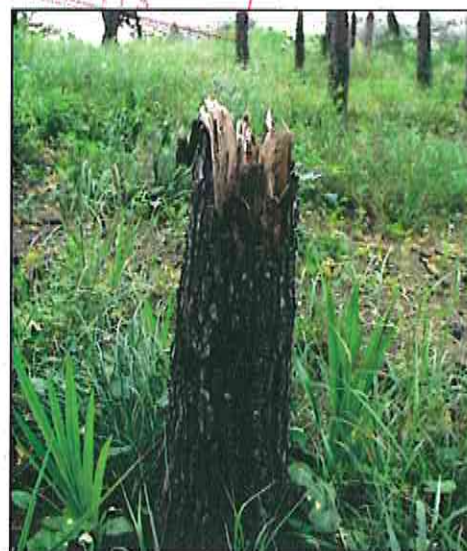
Fig. 58 - Pinheiro partido devido ao ataque de térmitas..

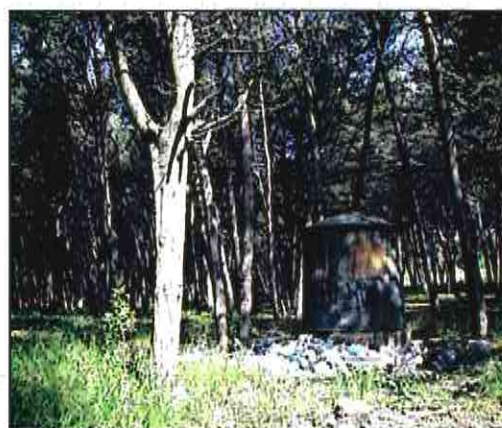
Esta parcela também se encontra muito degradada com lixo disperso no subcoberto (Fig. 64) onde devem ter existido vários focos de incêndio que levaram ao enfraquecimento de muitos pinheiros e ciprestes.

Fig. 64 - Exemplo de degradação da mata com lixo disperso.
