Instituto Superior de Agronomia  
Universidade Técnica de Lisboa

Atualização do levantamento fitossanitário do coberto arbóreo dos terrenos  
pertencentes ao espaço de reestruturação urbanística de Carcavelos-sul

**ATUALIZAÇÃO DO LEVANTAMENTO FITOSSANITÁRIO DO COBERTO ARBÓREO DO  
ESPAÇO DE RESTRUTURAÇÃO URBANÍSTICA DE CARCAVELOS-SUL**

Março, 2013

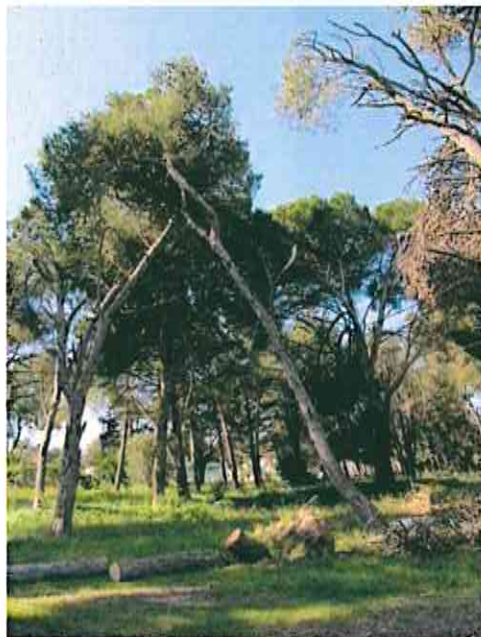
Na globalidade consideramos que o estado sanitário das árvores se tem vindo a degradar quer pelos problemas fitossanitários anteriormente detetados e descritos em relatórios anteriores, quer por causas abióticas. Mesmo algumas zonas que pertencem ao Colégio St. Julian's foram afetadas por chuvas e ventos forte, o que provocou a inclinação e a queda de várias árvores em algumas zonas (Figs. 1 e 2).

Fig. 1. Árvores se tem vindo a degradar, inclinar e até a entrar em rutura.

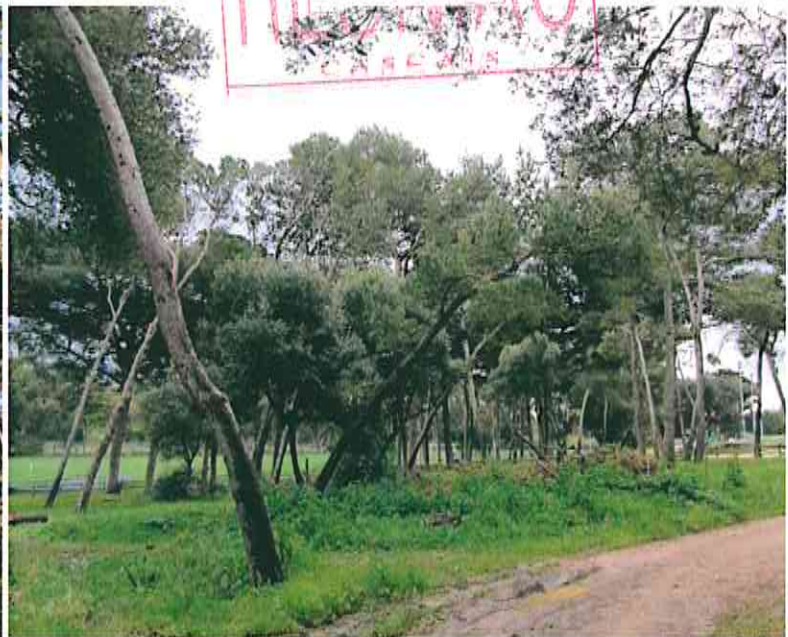
Fig. 2. Zona de pinheiros no espaço Colégio St. Julian's com pinheiros muito inclinados e em risco de cair.

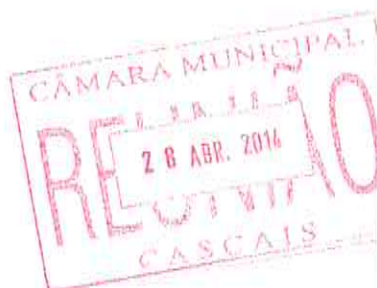
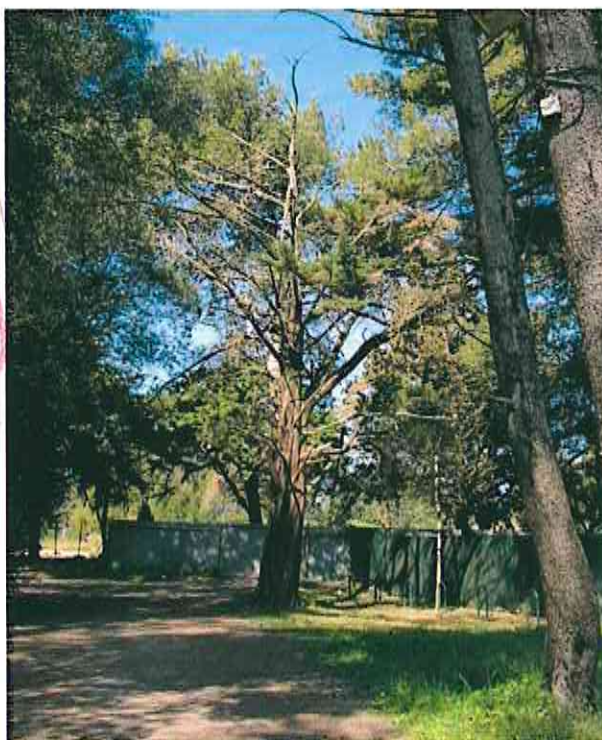
Como já se referiu, grande parte dos ciprestes-da-califórnia estão mortos ou num estado avançado de degradação, sem qualquer possibilidade de recuperação, fato que já se tinha referido em 2006 e 2009 (Fig. 3).

Fig. 3. *Cupressus macrocarpa* de grande porte sem qualquer possibilidade de recuperação.

O problema mais grave dos ciprestes-da-califórnia é a podridão castanha do lenho que se deve a um fungo basidiomiceta da espécie *Coniophora puteana* (já referenciado em 2006 e 2009) e que afeta também as raízes de sustentação que acabam por partir. Este fungo, embora se desenvolva muito lentamente, causa uma alteração dos tecidos lenhosos, cuja textura é profundamente modificada, podendo provocar a morte ou a rutura parcial ou total da árvore.

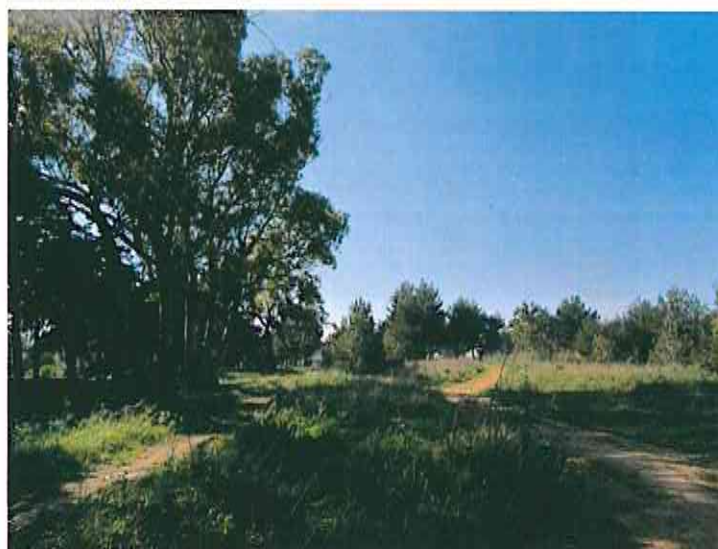
Fig. 4. Aspeto atual da parcela 1.

Os eucaliptos desta parcela apresentam podridão branca do lenho devida a *Phellinus torulosus*, cujos carpóforos são visíveis na base dos troncos. Os sintomas do ataque deste fungo traduzem-se, na parte aérea, pela seca de ramos e pernadas.

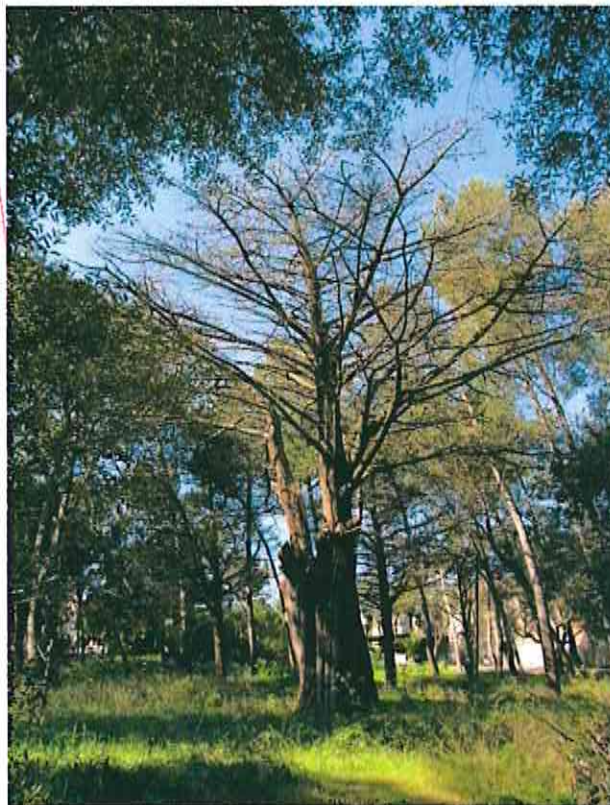
Só se assinalaram problemas em *C. macrocarpa* de grande porte (já muito debilitados em 2009). Infelizmente, a maioria dos ciprestes-da-califórnia desta zona acabou por morrer devido a atos de vandalismo e ao ataque de fungos (Fig. 5).

Fig. 5. Cipreste-da-califórnia de grande porte morto.

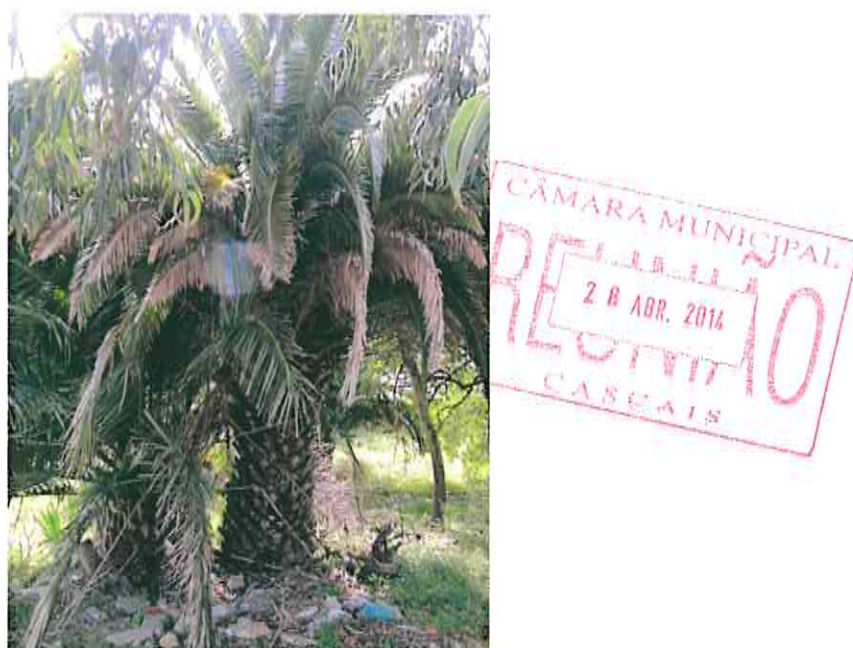
Nesta parcela existem cinco palmeiras-das-canárias na zona em volta do Colégio que não apresentavam sinais nem sintomas de escaravelho-das-palmeiras devido ao inseto *R. ferrugineus*, embora as palmeiras apresentem diversas folhas velhas e secas devido à falta de manutenção destes exemplares (Fig. 6).

Fig.6. Palmeiras-das-canárias com folhas velhas e secas.

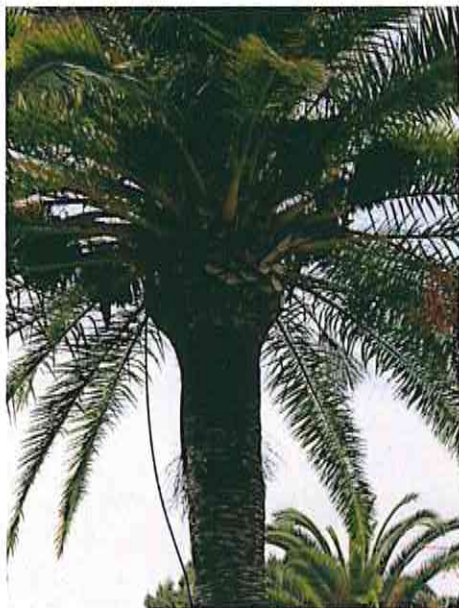
Dentro dos espaços verdes do Colégio todas as palmeiras adultas encontram-se em tratamentos preventivos e curativos contra *R. ferrugineus* (Fig. 7), tendo já sido abatidas alguns exemplares devido a estarem muito atacadas por esta praga (informação do Colégio St. Julian's).

Fig.7. Pormenor da tubagem para tratamento com produtos contra *Rhynchophorus ferrugineus*.

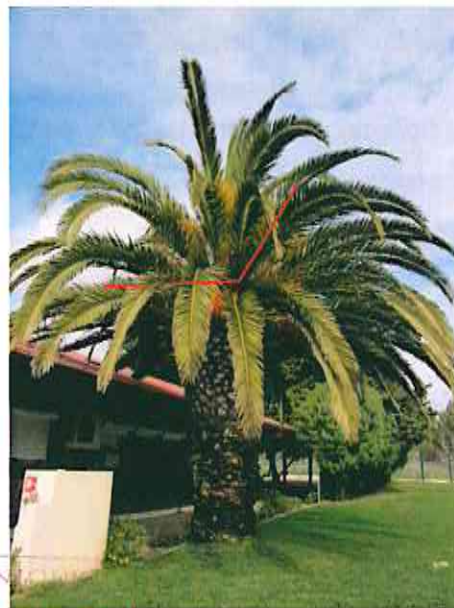
Fig.8. Palmeira-das-canárias em tratamento, mas com assimetria de copa.

De qualquer forma, como o escaravelho-das-palmeiras é um inseto que desenvolve algumas resistências aos inseticidas, sugere-se a monitorização contínua destes exemplares, já que em algumas palmeiras observámos sintomas iniciais da praga, como por exemplo assimetria de copa (Fig. 8).

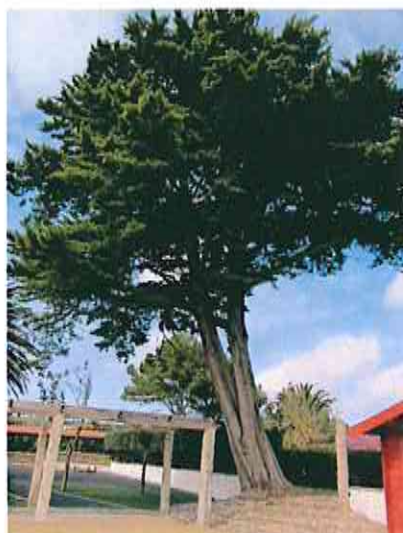
O cipreste que está inserido numa das escadas de acesso, embora seja esteticamente agradável, apresenta inclinação e bifurcação do tronco e alguns ramos partidos (Figs. 9 e 10).

Fig. 9. *Cupressus macrocarpa* de grande beleza ornamental.

Para esta árvore preconiza-se uma poda de ramos para aliviar a carga no sentido da inclinação do tronco e o corte dos ramos partidos.

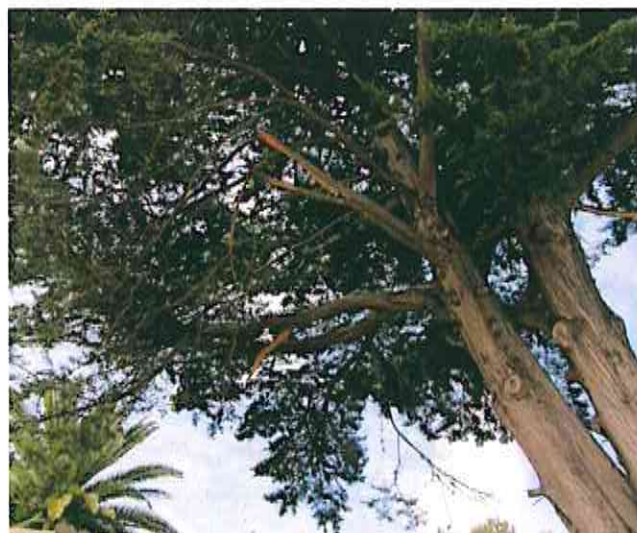
Fig.10. Cipreste-da-califórnia com inclinação e bifurcação do tronco, pernas e ramos partidos.

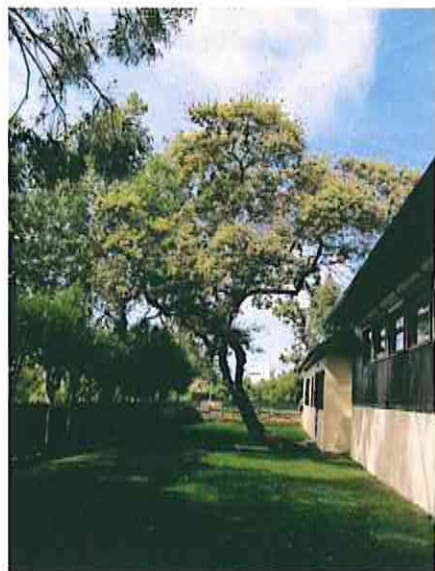
Ainda neste espaço verde existe um exemplar de *Quercus ilex* (azinheira) que apresenta copa amarelecida e alguns ramos secos (Figs. 11 e 12).

Fig.11. Aspeto geral da azinheira.

Nesta azinheira recomenda-se o corte de ramos secos e deve ter-se em atenção o seguinte: neste local foi instalado um relvado que durante o tempo seco é regado com um aspersor amovível. Recomenda-se que o jato de água do pivô de rega nunca seja dirigido para o tronco da árvore, a fim de evitar a abertura de pequenas feridas no ritidoma que podem ser portas de entrada para fungos. Além disso, a rega é prejudicial a estas árvores, pelo que a azinheira apresenta já a copa mais amarelecida que o normal.

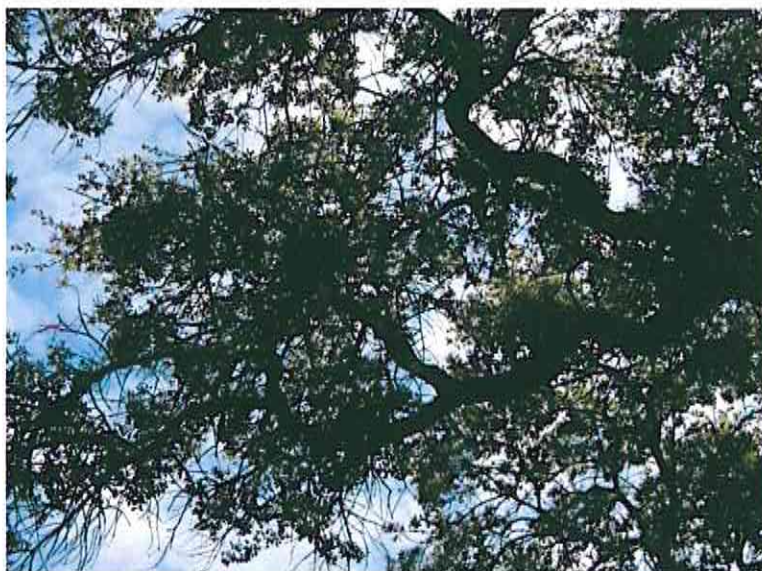
Fig.12. Pormenor de vários ramos secos da copa da azinheira.

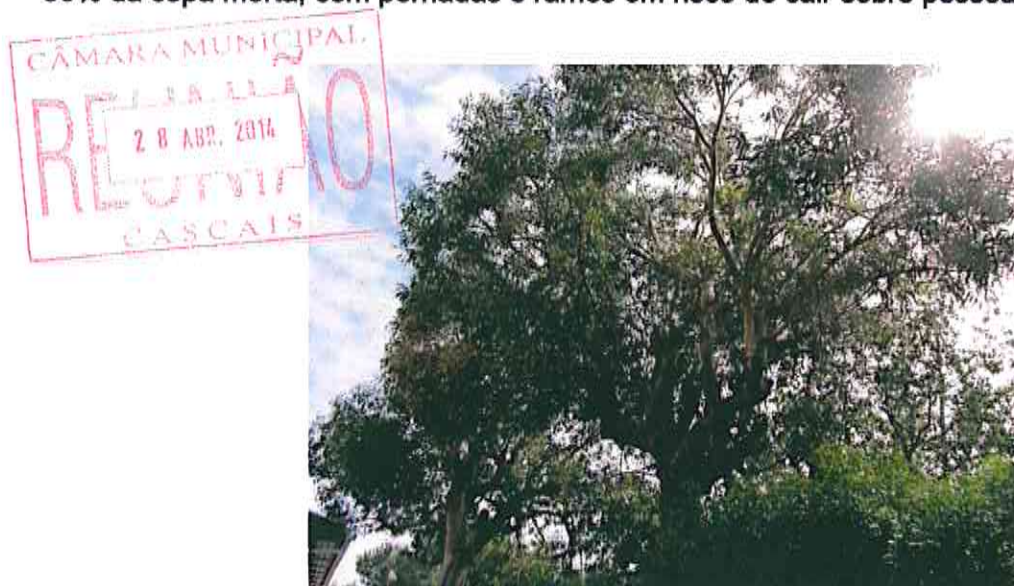
Inspecionámos também nesta zona um eucalipto de grande dimensão que apresenta mais de 30% da copa morta, com pernadas e ramos em risco de cair sobre pessoas e bens (Fig. 13).

Fig.13. Eucalipto de grande dimensão com mais de 30% da copa morta

A fim de determinar as causas da morte dos ramos e pernadas, recomenda-se a colheita de material doente de raízes, da zona do colo e do tronco. Normalmente, estes sintomas estão associados a fungo do género *Phytophthora* que afetam raízes e tronco. Este género de fungos abrange cerca de 180 espécies, sendo importantes patogénios de plantas. Normalmente o desenvolvimento de fungos deste género está ligado a zonas de acumulação de água ou onde a água é abundante, como é o caso do relvado regado, onde está implantado o eucalipto.

Entretanto, recomenda-se o corte imediato das pernadas secas que estão sujeitas a partir e a cair sobre pessoas e bens.

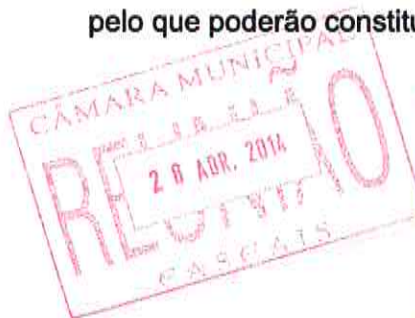
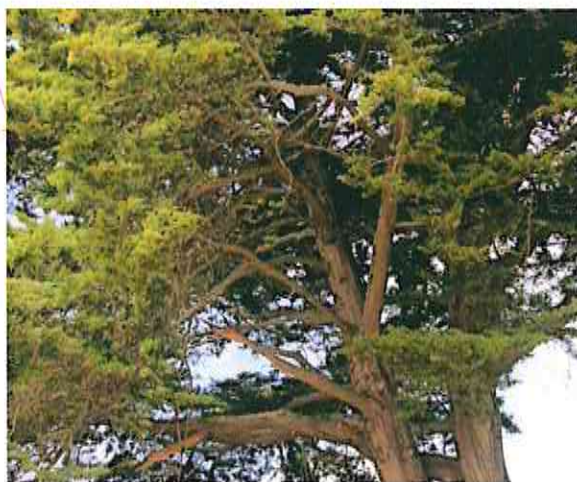
Alguns ciprestes-da-califórnia e alguns ciprestes-do-buçaco apresentam vários defeitos estruturais (bifurcação do tronco, fendilhamento longitudinal do ritidoma, pernadas e ramos pendentes ou partidos, etc.) e encontram-se em zonas de muito frequentadas por crianças, pelo que poderão constituir um perigo para pessoas e bens (Figs. 14, 15 e 16).

Fig.14. Aspeto de um cipreste-da-califórnia com diversos ramos partidos.

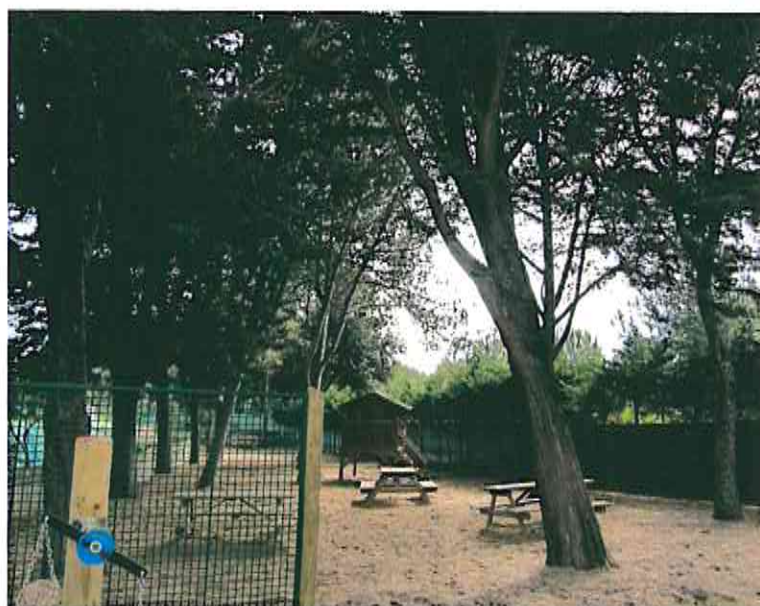
Fig.15. Zona de merendas com ciprestes.

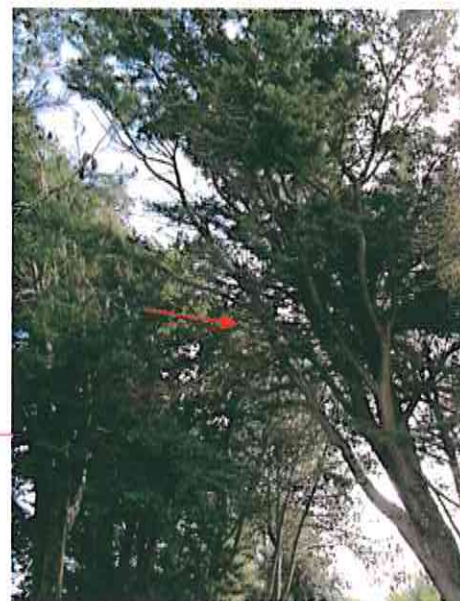
Fig.16. Ramos paridos e ramos secos em risco de cair.

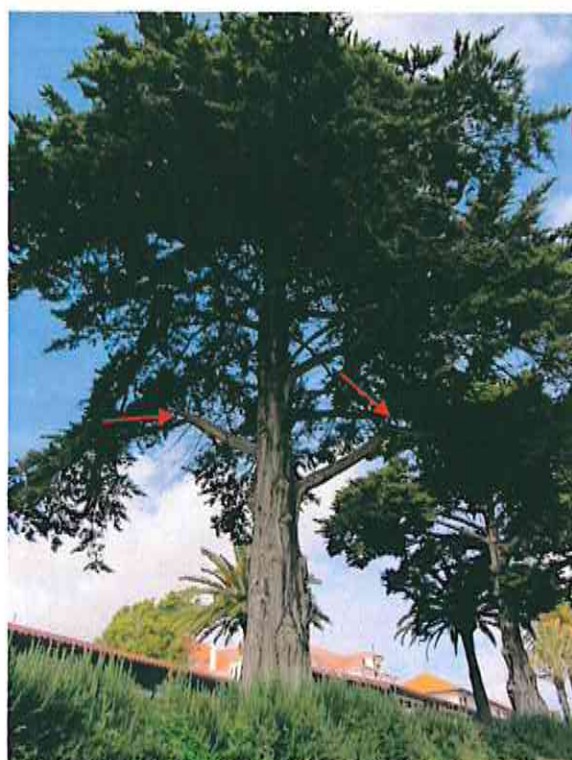
Algumas pernadas e ramos destes ciprestes apresentam o risco de partir a curto prazo, pois além de terem uma deficiente inserção no tronco e nos ramos, a carga da folhagem das pernadas e dos ramos pode provocar, mesmo sem vento, a sua rutura total ou parcial (Figs. 17 e 18).

Fig. 17. Cipreste-da-califórnia com pernadas e ramos em risco de partir a curto prazo.

Assim, considerando a avaliação de risco de rutura destas árvores e, atendendo ao espaço envolvente (zona escolar), consideram-se árvores de perigosidade moderada, desde que se efetuem podas de correção de copa. De realçar que, para além de se poderem partir e cair sobre pessoas e bens, os ramos esgaçados constituem portas de entrada para fungos que afetam estas espécies, principalmente fungos de podridão do lenho.

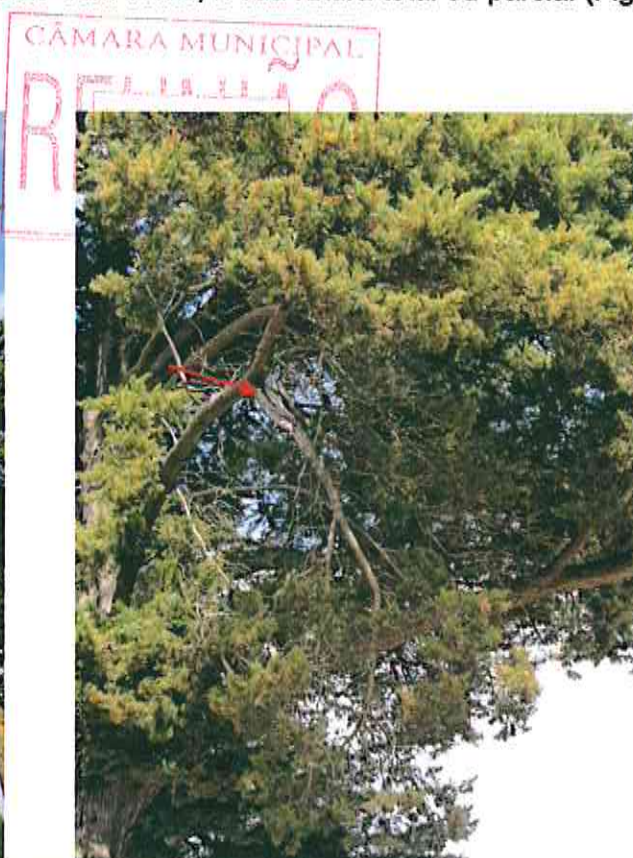
Fig. 18. Pormenor de um ramo em risco de partir com deficiente inserção na pernada e carga excessiva da folhagem

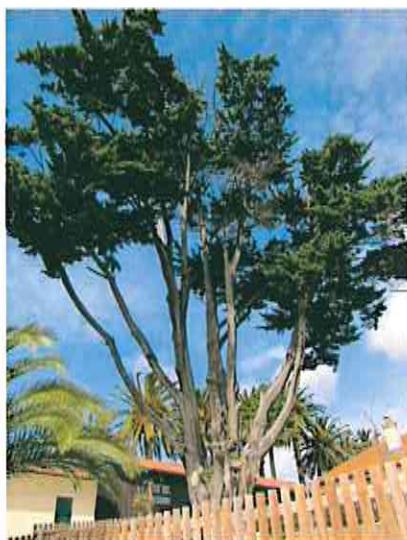
Um dos cipreste-da-califórnia exibe uma forma curiosa, com uma copa rarefeita devido a podas efetuadas em anos anteriores e apresenta vários ramos secos que devem ser cortados de imediato (Figs. 19 e 20).

Fig. 19. Cipreste-da-califórnia com uma forma curiosa.

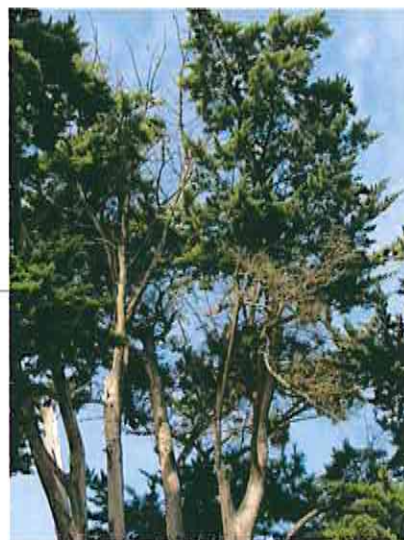
Fig. 20. Pormenor da copa com vários ramos secos.

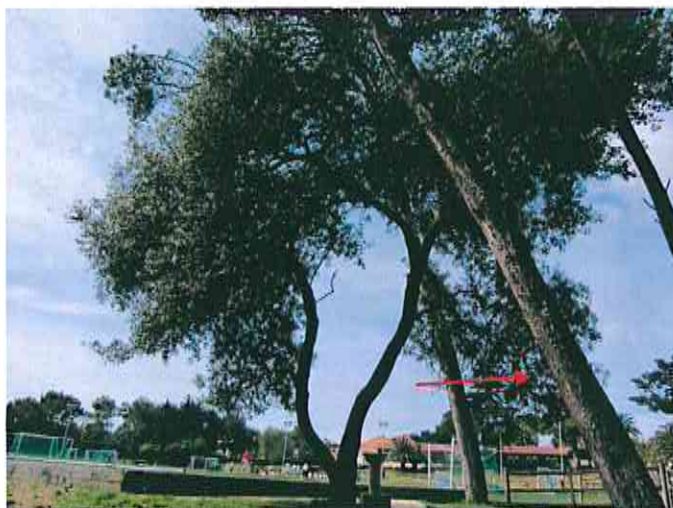
Na zona junto aos campos de futebol existe um pinheiro-de-alepo que tem o tronco muito inclinado e exibe frutificações de *P. pini* ao longo do tronco, fungo que provoca podridão branca do lenho (Figs. 21 e 22).

Fig. 21. Pinheiro-de-alepo com o tronco muito inclinado.

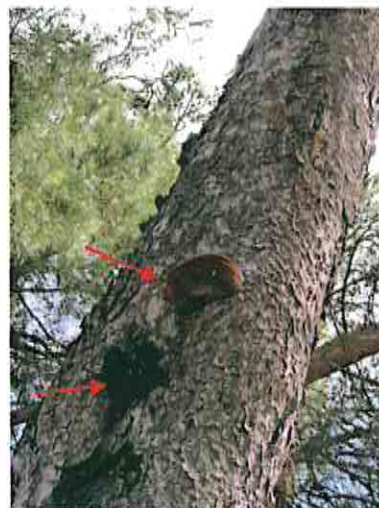
Fig. 22. Frutificações de *Phellinus pini*.

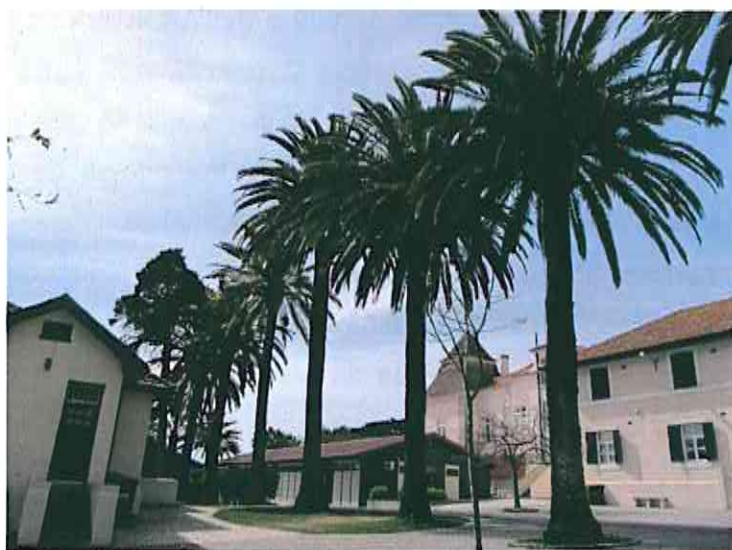
No alinhamento de palmeiras de grande porte, uma delas exibe folhas e folíolos deformados, provavelmente devido a carência de boro ou de causa biótica que não podemos determinar sem a respetiva colheita de material (Figs. 24 e 25).

Fig. 24. Aspeto geral do alinhamento de palmeiras de grande porte.

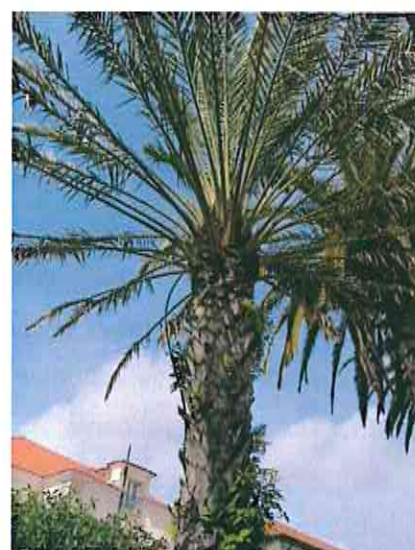
Fig. 25. Folhas e folíolos deformados.

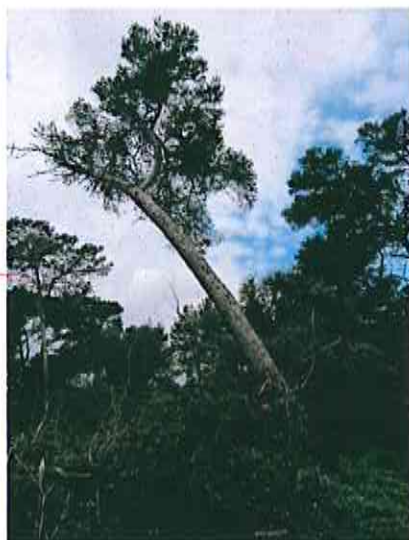
Na zona em redor dos campos de futebol, observámos vários pinheiros com troncos muito inclinados, praticamente desprovidos de copa, com o prato radicular levantado e que apresentam o risco de entrar em rutura (Figs. 26 e 27).

Fig. 26. Pinheiro-manso com tronco inclinado.

Devido à acumulação de defeitos estruturais graves e à zona onde se situam, consideram-se estes pinheiros com árvores de perigosidade elevada.

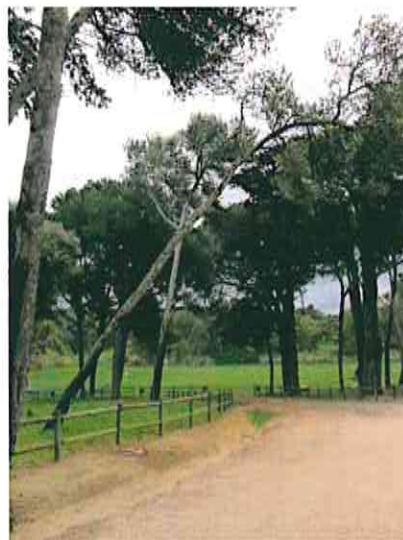
Fig. 27. Pinheiro-do-alepo com tronco inclinado sobre o caminho.

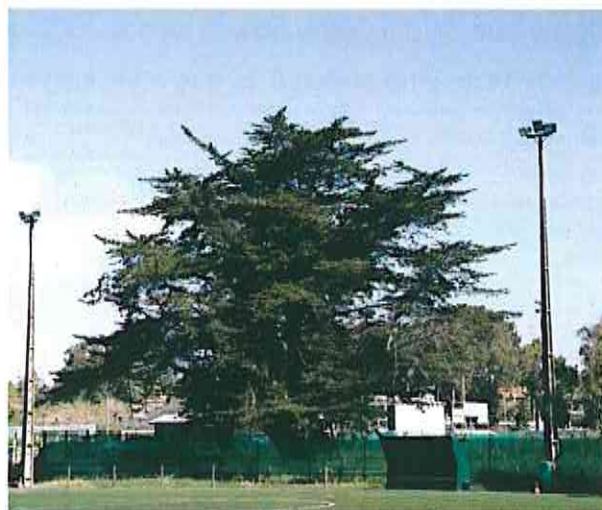
Fig. 28. Aspecto do exemplar *Cupressus macrocarpa* em 2009.

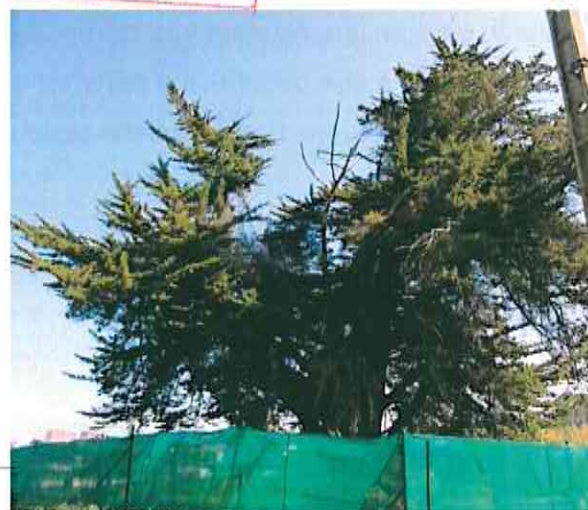
De salientar ainda que, nesta parcela, se observou em 2006 e 2009 a melhor árvore de toda a área em estudo. Contudo, esta árvore monumental, da espécie *C. macrocarpa* (uma das maiores do nosso país), partiu parte do tronco pelo que ficou desprovida de metade da copa.

Este cipreste-da-califórnia encontra-se irremediavelmente perdido, pois tratando-se de uma resinosa a rebentação de nova folhagem e a reposição do eixo estará comprometida.

Para além disso, apresenta várias pernadas e tronco partidos, defeitos graves que teriam de ser corrigidos, face ao espaço envolvente (utilização por adeptos do clube de futebol). Contudo, essas correcções deixariam a árvore praticamente desprovida de copa. Deste modo, a copa ficaria totalmente descaracterizada, pelo que este *C. macrocarpa* já nada tem a ver com o belo exemplar que existia em 2009 (Figs. 28 e 29).

Fig. 29. Aspecto actual do cipreste-da-califórnia.

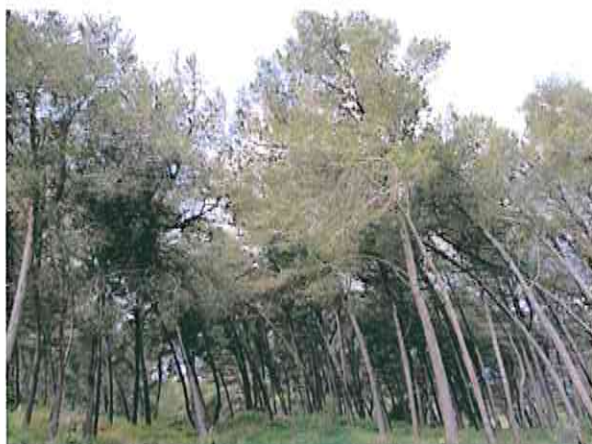
Esta parcela situa-se na continuação do povoamento de *P. halepensis* da área em estudo, sendo um dos limites desta parcela a estrada A6/7 e que, actualmente, é das parcelas que maior degradação sofreu, apresentando árvores mortas e muitos pinheiros partidos, muito inclinados, com ramos e pernadas pendentes e caídos devido a problemas quer de índole fitossanitária quer a factores meteorológicos adversos (Figs. 30 e 31).

Fig. 30. Aspecto geral da mata com pinheiros partidos e muito inclinados

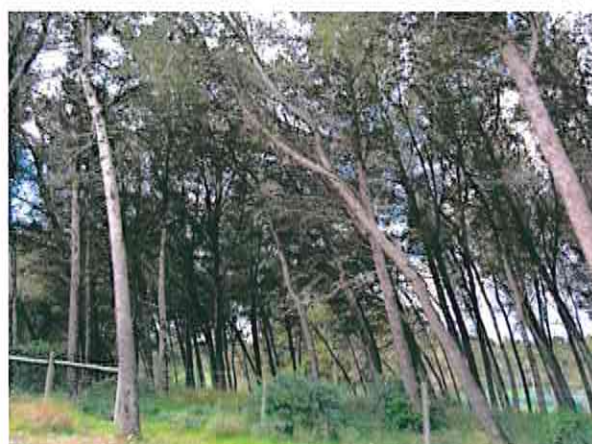
Fig. 31. Outro aspecto da mata com muitos pinheiros em risco de partirem ou caírem.

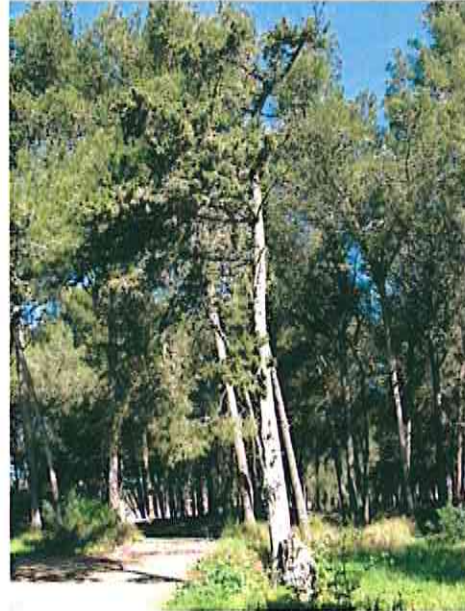
Junto ao caminho existem três ciprestes-do-buçaco que, já em 2009, tinham sido considerados para abater e que podem vir a partir ou a cair sobre o caminho pedonal, já que a inclinação das árvores é a do sentido do caminho pedonal (Fig. 32).

Fig. 32. Exemplos de ciprestes-do-buçaco inclinados sobre o caminho pedonal.

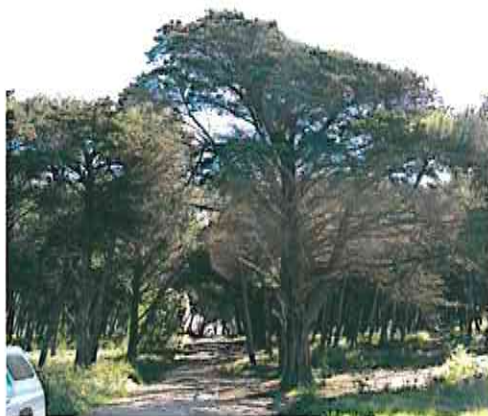
Como nos casos anteriores, alguns ciprestes-da-califórnia apresentam cerca de 50% da copa morta, podridões castanhas do lenho devidas a *C. puteana* e muitos ramos partidos e secos que podem cair sobre utentes da mata (Fig. 34). Verificou-se ainda que nesta parcela alguns ciprestes-da-califórnia tinham partido pelas raízes de sustentação e caído, provavelmente por essa raízes estarem apodrecidas pelo basidiomiceta lenhícola *C. puteana* (Fig. 35).

Fig. 34. *Cupressus macrocarpa* muito debilitados.

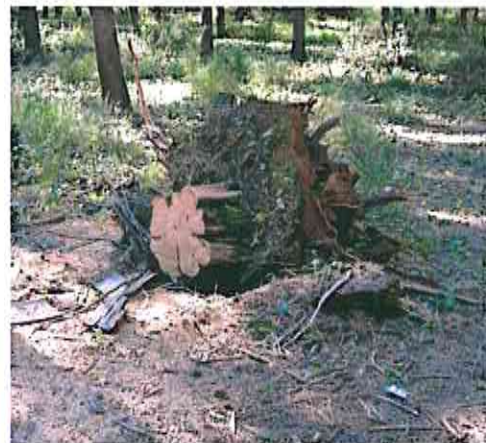
Fig. 35. Cipreste que partiu pelas raízes de sustentação.

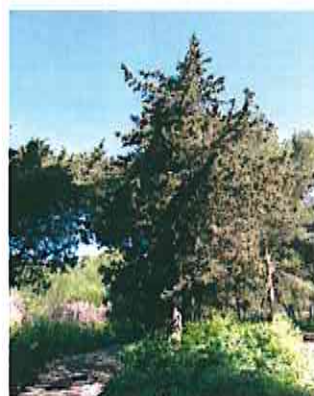
Nesta parcela existem exemplares de *C. lusitanica* e *C. sempervirens* muito debilitados que exibem ramos secos devido a ataques sucessivos do afídio *C. cupressi* (Fig. 36).

Fig. 36. Cipreste com a copa praticamente seca devida aos ataques do afídio *Cinara cupressi*

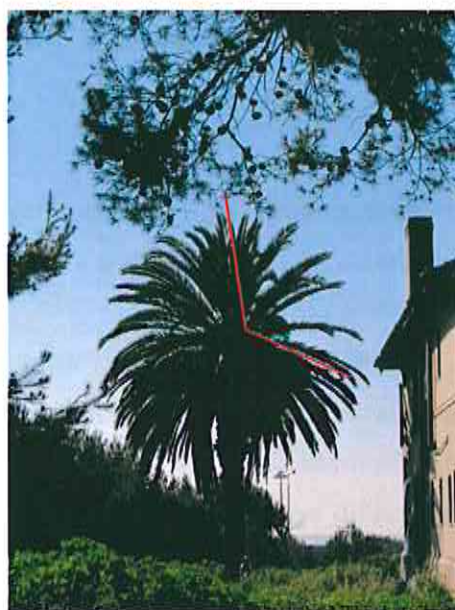
Uma das palmeiras-das-canárias desta parcela apresenta assimetria de copa e algumas folhas pendentes, sintomas do escaravelho-das-palmeiras (Fig. 37).

Fig. 37. Palmeira-das-canárias com assimetria de copa e algumas folhas pendentes.

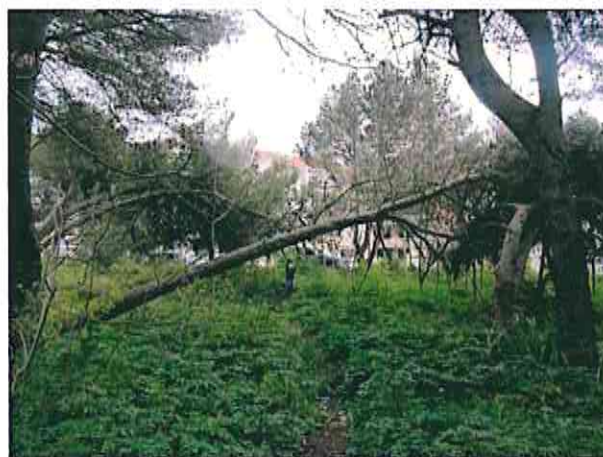
Como a parcela anterior, a zona estudada pertence à Quinta Nova de St. António, sendo predominantemente constituída por pinheiros-de-alepo e pinheiros-mansos que têm continuado a cair e a partir quer devido a causas bióticas e quer abióticas (Figs. 38 e 39).

Fig. 39. Pinheiros caídos devido a causas bióticas e abióticas.

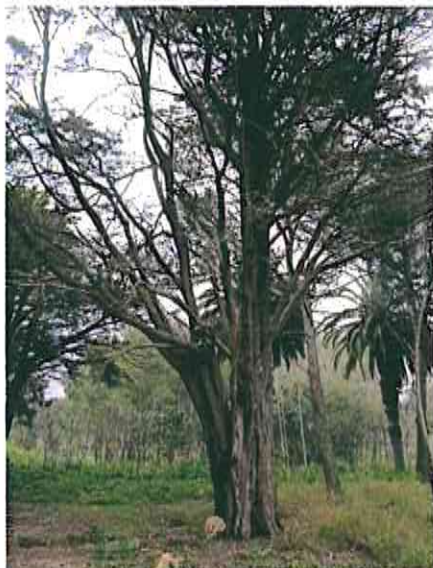
Todos os exemplares de *C. macrocarpa* desta zona são de grande porte e, a maioria, acabou por morrer pelas causas já referidas nas parcelas anteriores. Assim, estas árvores constituem um perigo potencial para os utentes da mata, já que pernadas e ramos apresentam o risco de entrar em rutura e caírem sobre utentes da mata (Figs. 40 e 41).

Fig. 40. *Cupressus macrocarpa* que constituem um perigo potencial para os utentes da mata

De uma forma geral, se se quiser continuar a manter esta mata deverão efetuar-se cortes de ramos secos e pendentes que poderão cair sobre pessoas e bens que usufruam deste espaço, bem como deverão retirar da mata as árvores caídas para não constituírem fonte de inóculo de fungos e repositório de insetos que poderão vir a atacar árvores saudáveis.

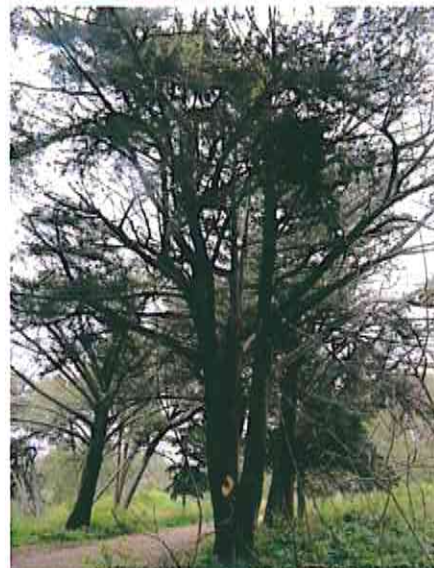
Fig. 41. Outro exemplo de *Cupressus macrocarpa* com pernadas e ramos secos e partidos

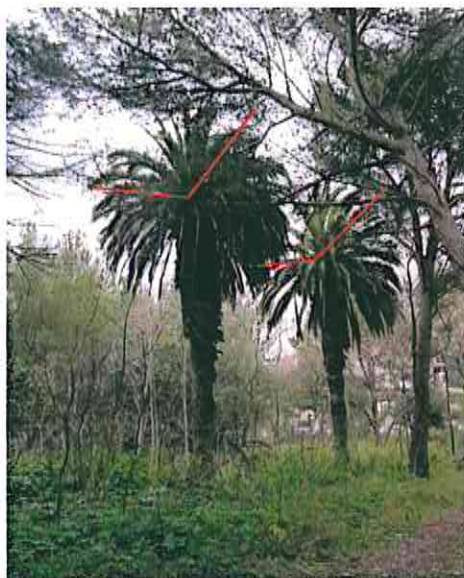
Duas palmeiras-das-canárias desta parcela apresentam assimetria de copa, sintoma do escaravelho-das-palmeiras (Fig. 42).

Fig. 42 . Palmeiras-das-canárias com assimetria de copa.
