VIA ORIENTAL NO CONCELHO DE CASCAIS - TROÇO 1

PROJECTO DE VALORIZAÇÃO E REABILITAÇÃO DA RIBEIRA DE SASSOEIROS

PROJECTO DE EXECUÇÃO

MEMÓRIA DESCRITIVA E JUSTIFICATIVA

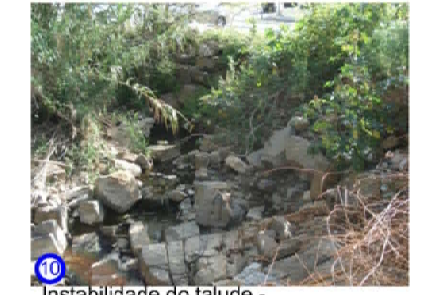
10 Instabilidade do talude - margem esquerda

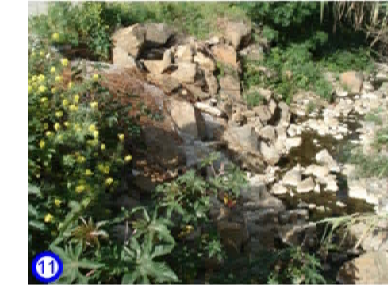
11 Leito - enrocamento do fundo

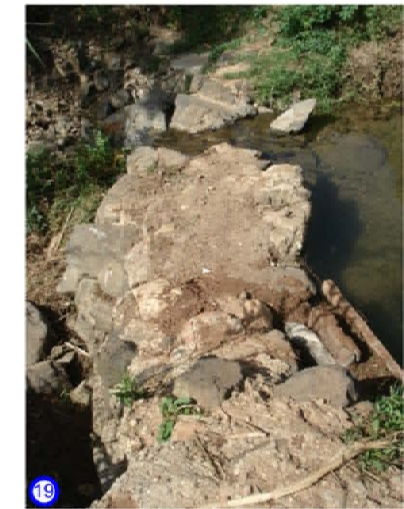
19 Pormenor do actual represamento

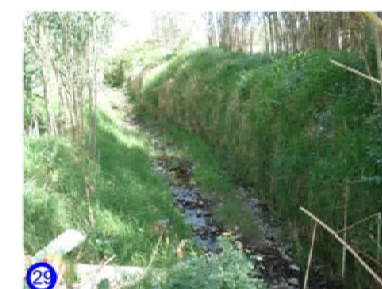
29 Vista para jusante - acumulação de lixo
