## VIA ORIENTAL NO CONCELHO DE CASCAIS - TROÇO 1

### PROJECTO DE VALORIZAÇÃO E REABILITAÇÃO DA RIBEIRA DE SASSOEIROS

#### *PROJECTO DE EXECUÇÃO*

#### MEMÓRIA DESCRITIVA E JUSTIFICATIVA

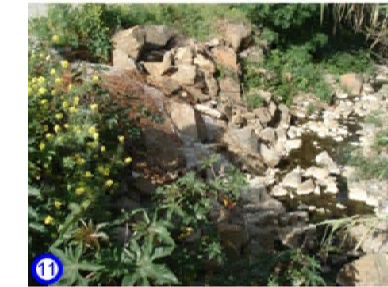
11 Leito - enrocamento do fundo

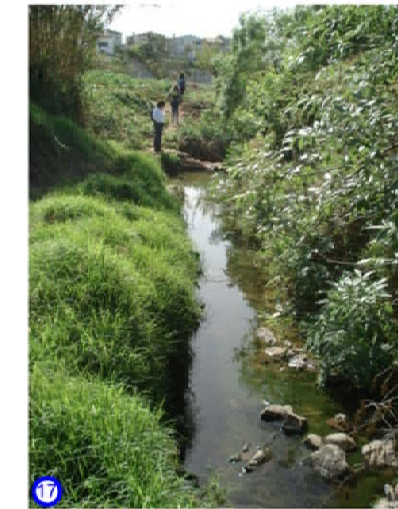
17 Vista para jusante (represamento)

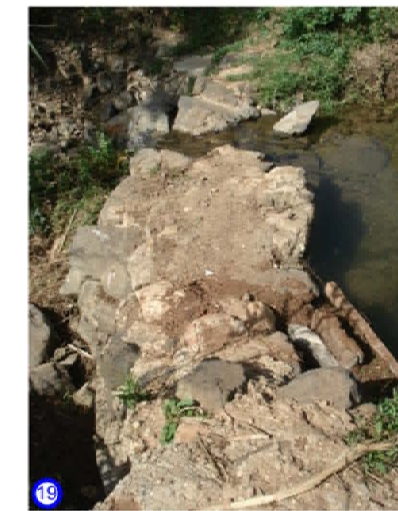
19 Pormenor do actual represamento

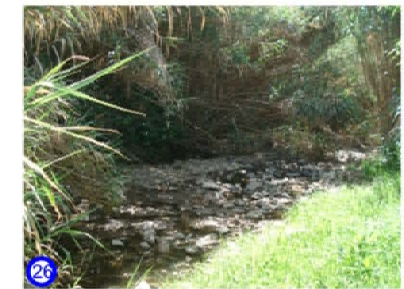
26 Leito da Ribeira (ensombração/ obstrução)

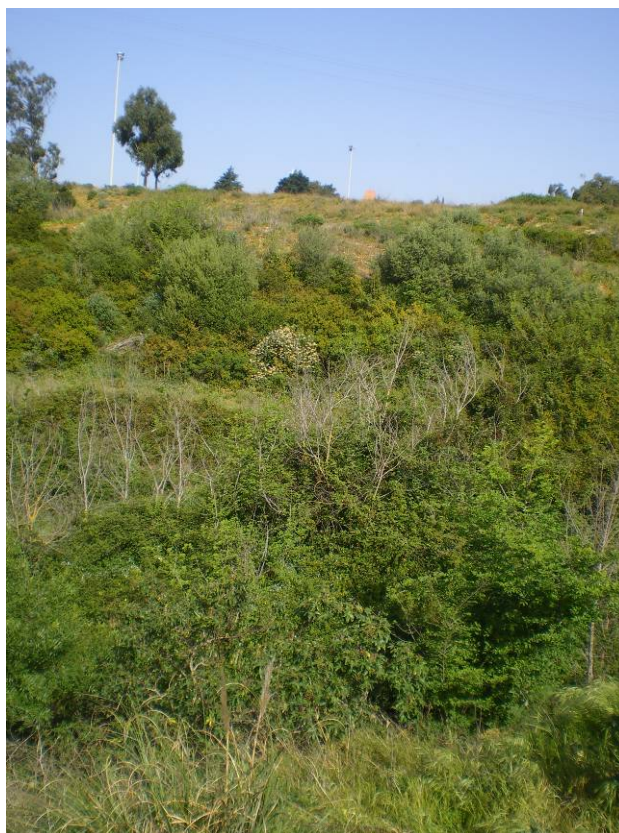
Fotografia 4 – Encosta direita da Ribeira, junto da A5, com os taludes totalmente estabilizados com vegetação espontânea

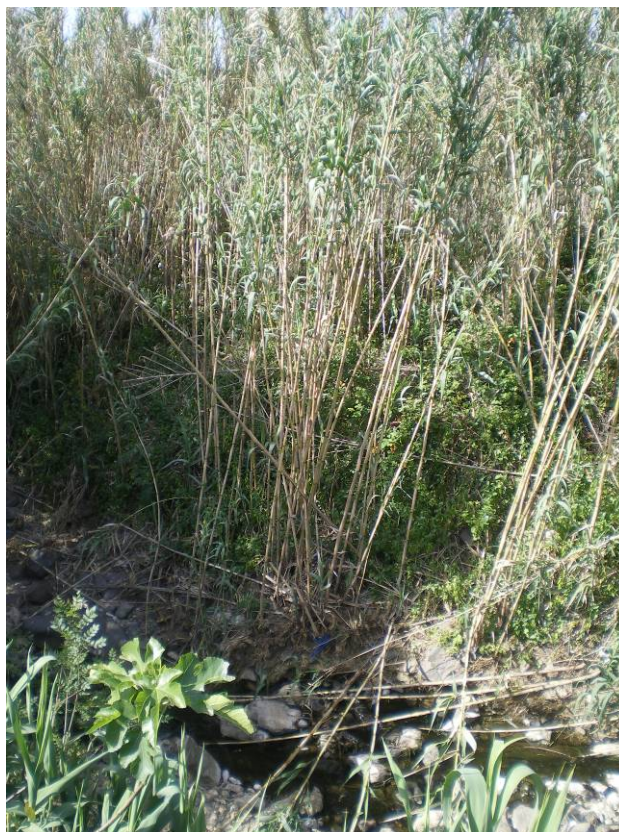
Fotografia 7 – Exemplo de invasão da *Arundo donax* (canas).

O troço da ribeira em estudo deverá ser previamente alvo de uma limpeza selectiva removendo-se apenas detritos, assim como, infestantes (canavial e rícino) que desvirtuam a sua funcionalidade intrínseca e se constituem como obstáculos ao normal escoamento da água. Todos estes materiais deverão ter um destino final adequado. Esta limpeza deverá também incluir o corte das partes aéreas da vegetação marginal que, de alguma forma, estejam a obstruir o leito e a vegetação em mau estado fitossanitário.
