**FICHA TÉCNICA 48**
**CP01 (ZONA DE CONFLITO 48) – SÃO PEDRO DO ESTORIL**

<b>IDENTIFICAÇÃO</b>	Área classificada como <b>zona mista</b> , que engloba edificado sensível ao ruído exposto à Via férrea Linha de Cascais. Zona de Conflito é de responsabilidade da <b>Infraestruturas de Portugal, S.A.</b>
<b>DESCRIÇÃO</b>	- Área influenciada pelos arruamentos referidos, onde são ultrapassados os valores limite aplicáveis a zona mista, em mais de 5 dB(A) , para os indicadores Lden e Ln, numa faixa de terreno de largura inferior a 10,0m das bermas das vias. - Os edifícios mais expostos localizam-se a curta distância da berma da via.

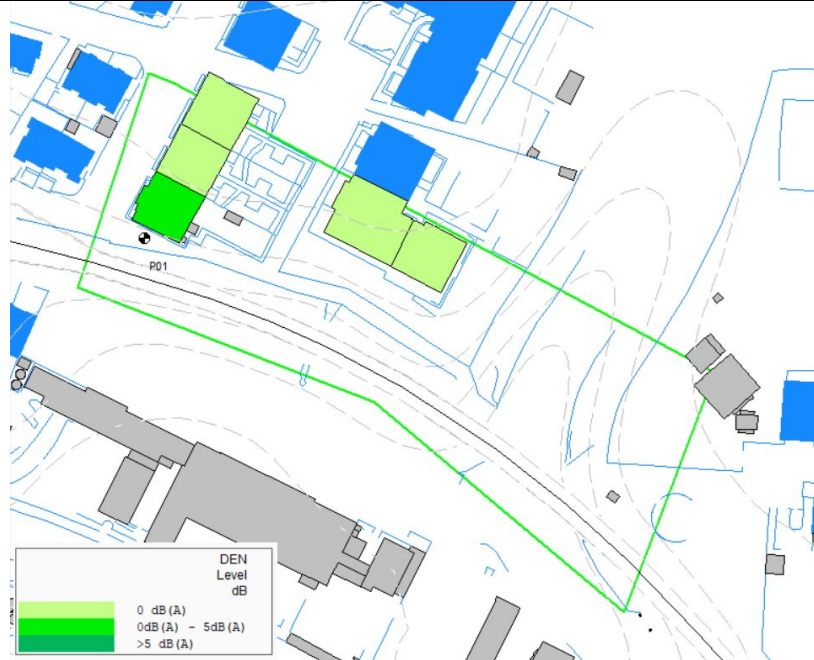
**Figura 3 – Condições de fachada do Edifício - Lden**

Ponto de Controlo			Lden	Ln
			(limite regulamentar 65 dB(A))	(limite regulamentar 55 dB(A))
Designação	Local / Ocupação	Altura (m)		
PC 1	Edifício multifamiliar de 5 pisos, localizado 17m da Linha de Cascais	4,0	<b>69</b>	<b>61</b>
		10,0	<b>67</b>	<b>59</b>

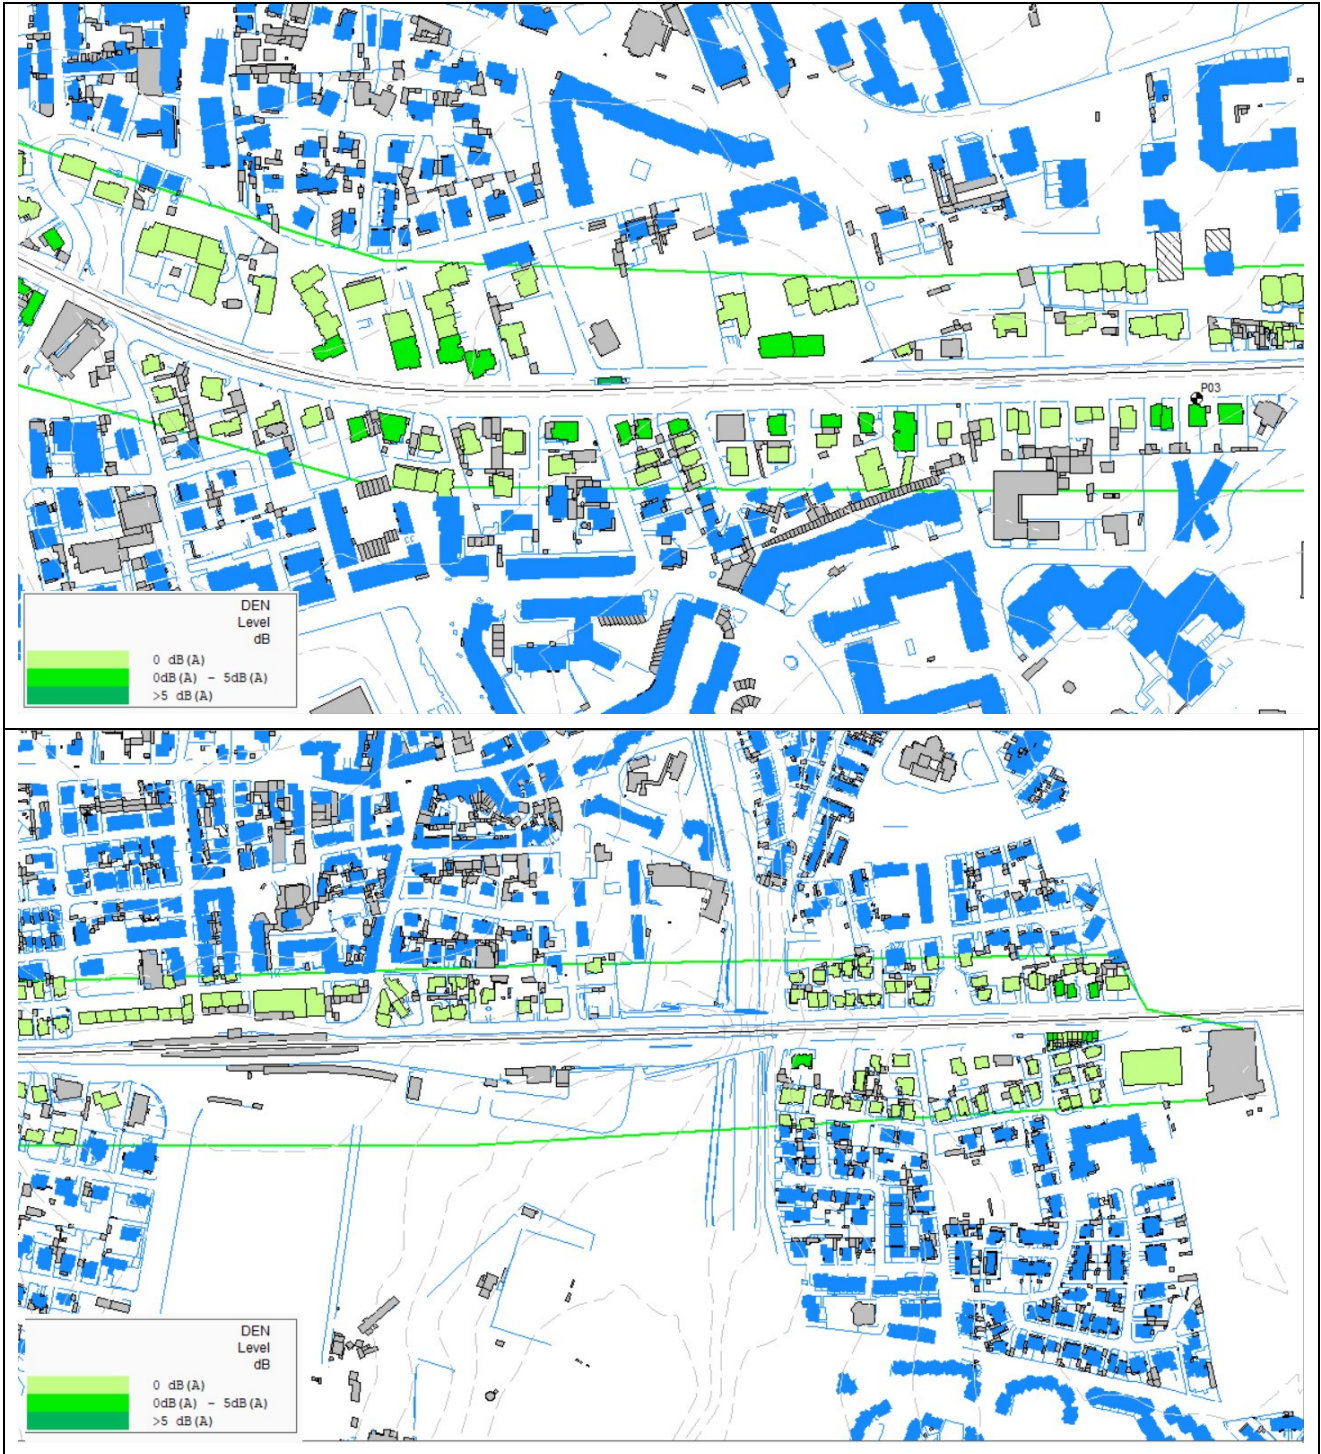
**Figura 3 – Condições de fachada do Edificado - Lden**

Ponto de Controlo			Lden	Ln
Designação	Local / Ocupação	Altura (m)	(limite regulamentar 65 dB(A))	(limite regulamentar 55 dB(A))
PC 1	Edifício habitado de 2 pisos, localizado 10m da da Linha de Cascais	4,0	<b>70</b>	<b>62</b>
PC 2	Edifício multifamiliar de 5 pisos (comercio no R/C), localizado 20m da Linha de Cascais	4,0	<b>67</b>	<b>59</b>
		10,0	<b>67</b>	<b>59</b>
		13,0	<b>66</b>	<b>58</b>
PC 3	Edifício habitado de 2 pisos, localizado 24m da Linha de Cascais	4,0	<b>67</b>	<b>59</b>
