FICHA TÉCNICA 01
CE01 (ZONA DE CONFLITO 01) – QUINTA DA MARINHA

IDENTIFICAÇÃO	Área classificada como zona mista , que engloba edificado sensível ao ruído exposto à EN 247 (Estrada do Guincho). Zona de Conflito é de responsabilidade da Câmara Municipal de Cascais
DESCRIÇÃO	- Área influenciada pelos arruamentos referidos, onde são ultrapassados os valores limite aplicáveis a zona mista, em mais de 5 dB(A) , para os indicadores Lden e Ln, numa faixa de terreno de largura inferior a 5,0m das bermas das vias. - Os edifícios mais expostos localizam-se a curta distância da berma da via.

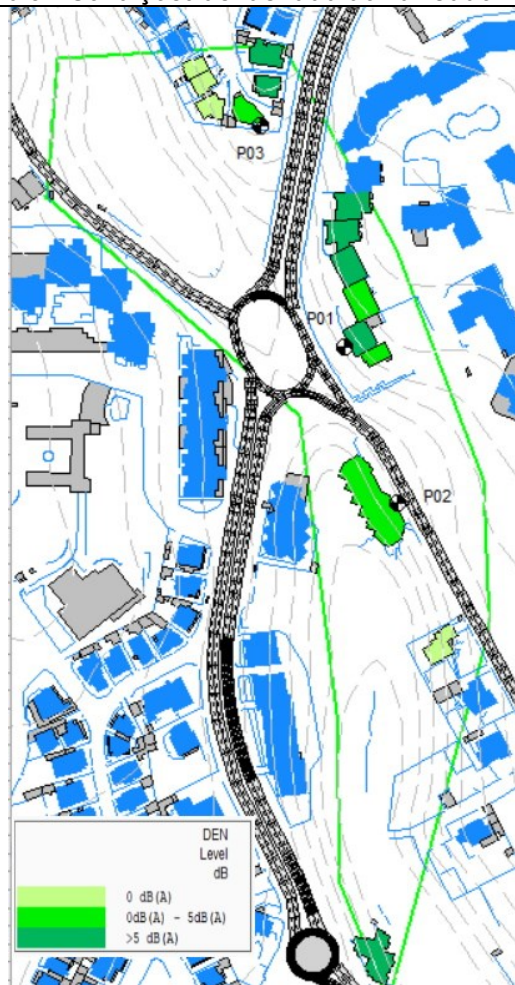
Figura 3 – Condições de fachada do Edificado - Lden

Quadro I - Níveis sonoros Lden e Ln estimados, para os Pontos de Controlo identificados nas figuras 3 e 4

Ponto de Controlo			Lden	Ln
Designação	Local / Ocupação	Altura (m)	(limite regulamentar 55 dB(A))	(limite regulamentar 45 dB(A))
P1	Edifício habitacional de 3 pisos, localizado 20m da Av. Infante Dom Henrique	1,5	57	47
		4,5	60	50
		7,5	61	50
P2	Edifício habitacional de 5 pisos, localizado 5m da Rua Joaquim Eireir	1,5	60	49
		4,5	59	48
		10,5	57	46
P3	Edifício habitacional de 2 pisos, localizado 15m da Av. Infante Dom Henrique	4,5	58	46

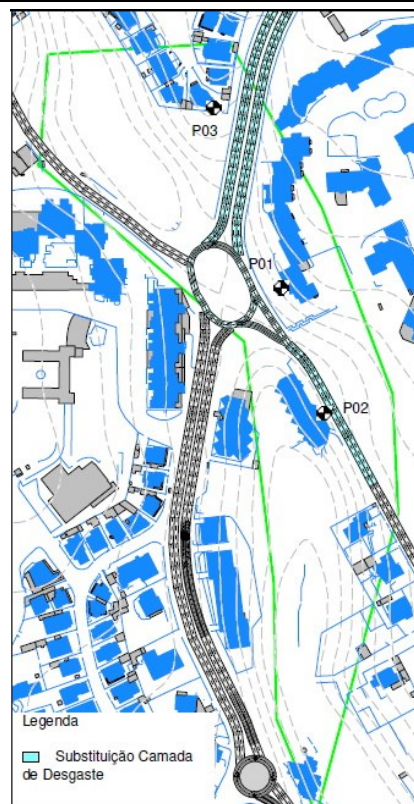
Figura 5 – implantação da Medidas de Minimização de Ruído preconizadas

Quadro III - Níveis Sonoros Lden e Ln, estimados após a aplicação das Medidas de Minimização de Ruído propostas

Ponto de Controlo		Situação Actual		Substituição da camada de desgaste e ou redução de velocidade de circulação	
		Lden	Ln	Lden	Ln
Designação	Altura (m)				
P1	1,5	57	47	55	44
	4,5	60	50	57	47
	7,5	61	50	58	47
P2	1,5	60	49	55	44
	4,5	59	48	55	44
	10,5	57	46	53	42
P3	4,5	58	46	55	43

ANÁLISE	<p>A análise conjugada dos diversos elementos gráficos apresentados acima, permite identificar o seguinte:</p> <p>Da observação das figuras 1 e 2 (mapas de conflito, à cota de 4,0m de altura do solo) identifica-se a existência de áreas com ocupação sensível ao ruído com níveis sonoros superiores aos regulamentares, que se encontram a distâncias da via inferiores a 30,0m.</p> <p>A pormenorização da análise, através do cálculo dos níveis sonoros em pontos representativos dos receptores sensíveis mais próximos (pontos de controlo (PC)) e do cálculo das condições de fachada do edificado localizado na área de interesse (figuras 3 e 4), permite caracterizar mais fielmente o ambiente sonoro local.</p> <p>Assim pode concluir-se que, os recetores identificados se enquadram em níveis sonoros superiores a 5 dB (A) aos limites de zona sensível, logo com enquadramento em intervenção prioritária.</p> <p>Dado que a entidades responsável pela fonte sonora identificada é a Câmara Municipal de Cascais é da sua responsabilidade a adopção de medidas de minimização de ruído.</p> <p>No presente âmbito apresenta-se o resultado da aplicação de uma tipologia de medidas considerada adequada aos troços de via em análise, designadamente <u>a substituição da camada de desgaste existente numa extensão de cerca de 385m na Av. Infante D. Henrique e 160m na Rua Joaquim Eireira.</u></p> <p>No entanto, as medidas preconizadas não permitem ultrapassar totalmente as situações de intervenção prioritária identificadas e dado esta zona de conflito engloba uma zona classificada como sensível, entende-se que, poderá ser de interesse equacionar outras medidas, no âmbito da circulação que permitam reduzir os volumes de tráfego em circulação e a minimização de ruído.</p>

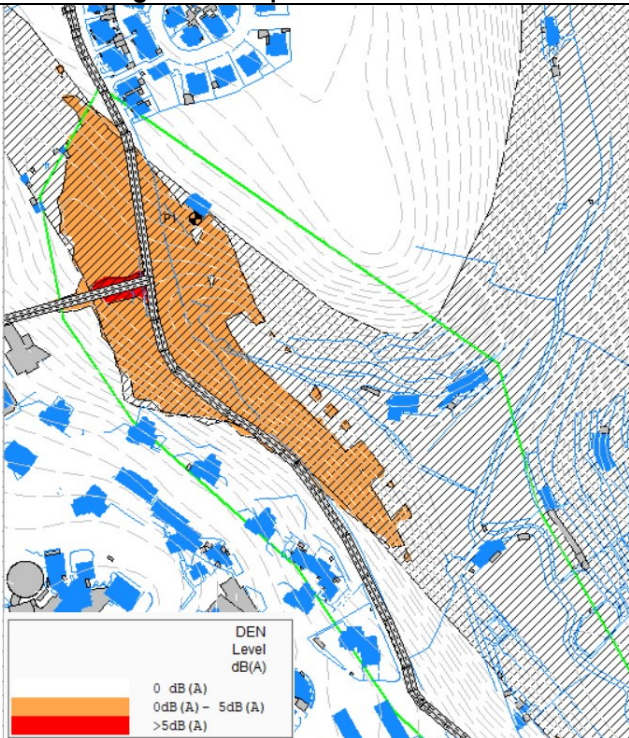
ANÁLISE	<p>A análise conjugada dos diversos elementos gráficos apresentados acima, permite identificar o seguinte:</p> <p>Da observação das figuras 1 e 2 (mapas de conflito, à cota de 4,0m de altura do solo) identifica-se a existência de áreas com ocupação sensível ao ruído com níveis sonoros superiores aos regulamentares, que se encontram a distâncias da via inferiores a 30,0m.</p> <p>A pormenorização da análise, através do cálculo dos níveis sonoros em pontos representativos dos receptores sensíveis mais próximos (pontos de controlo (Px)) e do cálculo das condições de fachada do edificado localizado na área de interesse (figuras 3 e 4), permite caracterizar mais fielmente o ambiente sonoro local.</p> <p>Assim pode concluir-se que, o recetor identificado (correspondente à posição de maior proximidade à fontes sonora), se enquadram em níveis sonoros conformes com os limites de zona sensível, logo sem enquadramento necessidade de intervenção no presente âmbito, sem necessidade de dimensionamento de medidas de minimização de ruído</p>

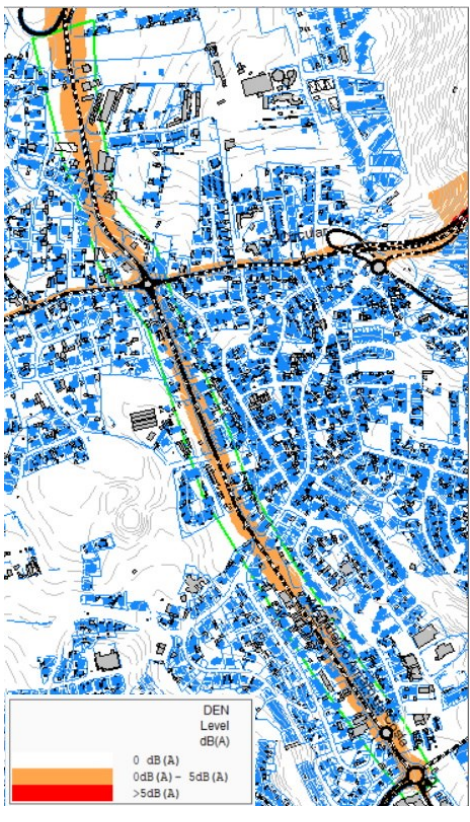
<p>Mapa de Conflito - Lden. O mapa mostra a distribuição do nível de ruído diurno e noturno (Lden) em dB(A) na zona de conflito. A escala de cores indica: 0 dB(A) (branco), 0dB (A) - 5dB (A) (laranja), e >5dB (A) (vermelho). A via principal é destacada em verde e amarelo, com áreas de maior ruído (>5dB(A)) em vermelho ao longo das margens.</p>

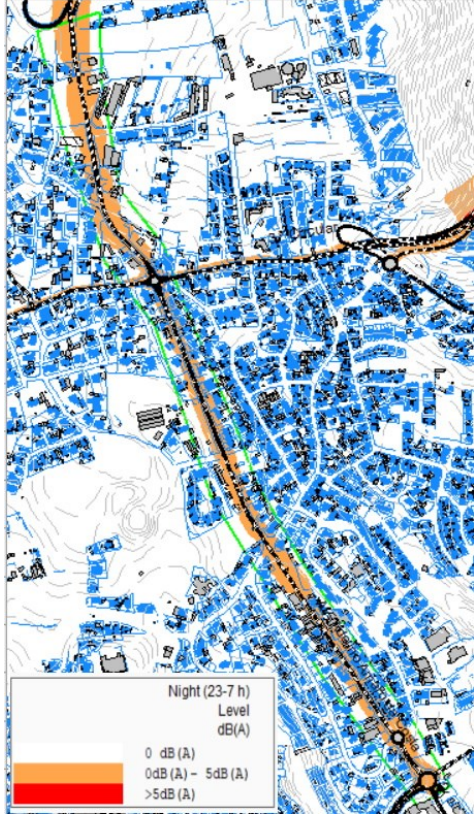
<p>Mapa de Conflito - Ln. O mapa mostra a distribuição do nível de ruído noturno (Ln) em dB(A) na zona de conflito. A escala de cores indica: 0 dB(A) (branco), 0dB (A) - 5dB (A) (laranja), e >5dB (A) (vermelho). A via principal é destacada em verde e amarelo, com áreas de maior ruído (>5dB(A)) em vermelho ao longo das margens.</p>

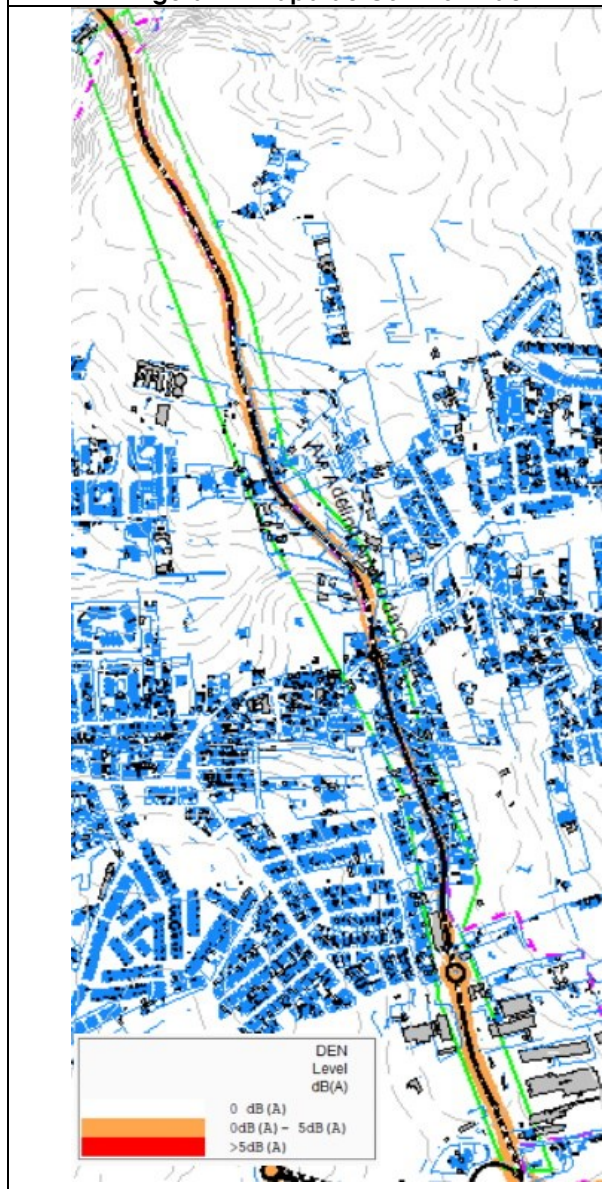
Figura 1 – Mapa de Conflito – Lden

ANÁLISE	<p>A análise conjugada dos diversos elementos gráficos apresentados acima, permite identificar o seguinte:</p> <p>Da observação das figuras 1 e 2 (mapas de conflito, à cota de 4,0m de altura do solo) identifica-se a existência de áreas com ocupação sensível ao ruído com níveis sonoros superiores aos regulamentares, que se encontram a distâncias da via inferiores a 15,0m.</p> <p>A pormenorização da análise, através do cálculo dos níveis sonoros em pontos representativos dos receptores sensíveis mais próximos (pontos de controlo (Px)) e do cálculo das condições de fachada do edificado localizado na área de interesse (figuras 3 e 4), permite caracterizar mais fielmente o ambiente sonoro local.</p> <p>Assim pode concluir-se que, os receptores identificados se enquadram em níveis sonoros superiores a 5 dB (A) aos limites de zona sensível, logo com enquadramento em intervenção prioritária.</p> <p>Dado que a entidades responsável pela fonte sonora identificada é a Câmara Municipal de Cascais é da sua responsabilidade a adopção de medidas de minimização de ruído.</p> <p>No presente âmbito apresenta-se o resultado da aplicação de uma tipologia de medidas considerada adequada aos troços de via em análise, designadamente <u>a substituição da camada de desgaste existente numa extensão de cerca de 1780m na EN 9-1 (Av. Eng. Adelino Amaro da Costa)</u>.</p> <p>A aplicação da medida referida, ou outra de eficácia equivalente, permite ultrapassar totalmente as situações de intervenção prioritária identificadas.</p>

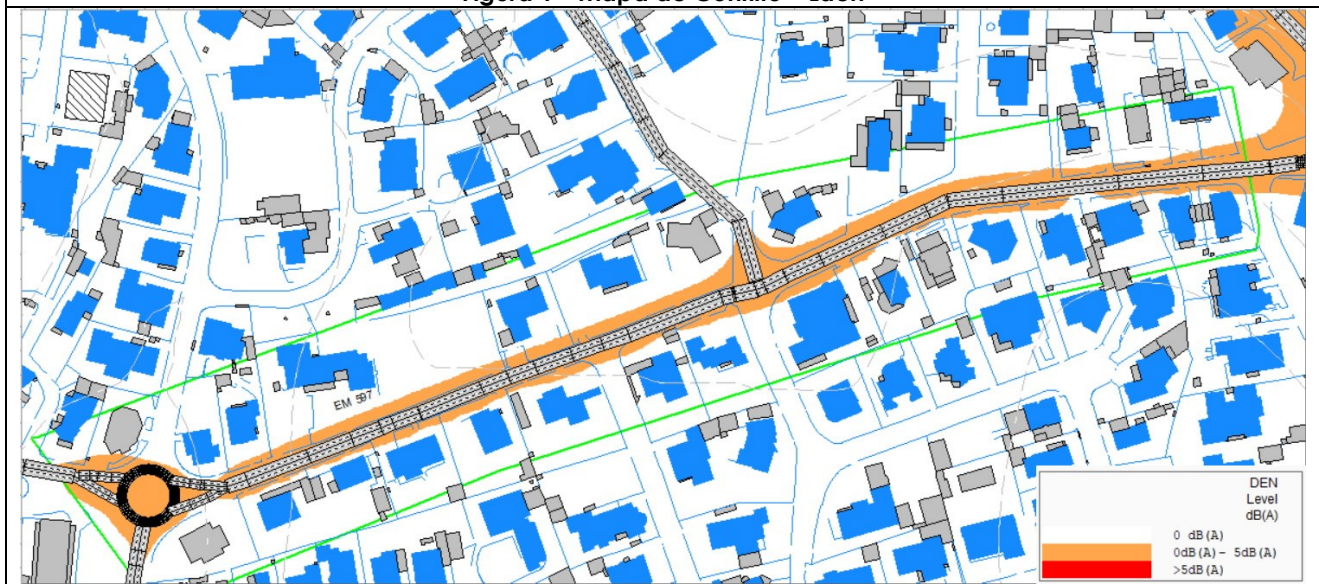
Figura 1 – Mapa de Conflito – Lden

ANÁLISE	<p>A análise conjugada dos diversos elementos gráficos apresentados acima, permite identificar o seguinte:</p> <p>Da observação das figuras 1 e 2 (mapas de conflito, à cota de 4,0m de altura do solo) identifica-se a existência de áreas com ocupação sensível ao ruído com níveis sonoros superiores aos regulamentares, que se encontram a distâncias da via inferiores a 10,0m.</p> <p>A pormenorização da análise, através do cálculo dos níveis sonoros em pontos representativos dos receptores sensíveis mais próximos (pontos de controlo (Px)) e do cálculo das condições de fachada do edificado localizado na área de interesse (figuras 3 e 4), permite caracterizar mais fielmente o ambiente sonoro local.</p> <p>Assim pode concluir-se que, os recetores identificados (correspondente à posição de maior proximidade à fontes sonora), se enquadram em níveis sonoros conformes com os limites de zona mista, identifica-se, apenas num dos casos, níveis sonoros marginalmente superiores a 65 dB(A) (enquadrado nas margens de incerteza associadas ao calculo), logo sem enquadramento de intervenção no presente âmbito, sem necessidade de dimensionamento de medidas de minimização de ruído</p>

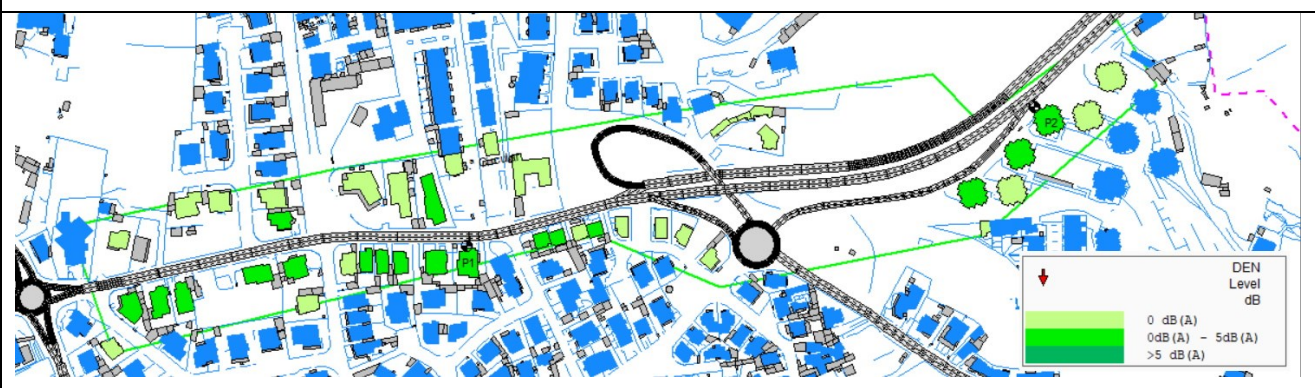
Figura 3 – Condições de fachada do Edifício - Lden

Quadro I - Níveis sonoros Lden e Ln estimados, para os Pontos de Controlo identificados nas figuras 3 e 4

Ponto de Controlo			Lden	Ln
Designação	Local / Ocupação	Altura (m)	(limite regulamentar 65 dB(A))	(limite regulamentar 55 dB(A))
P1	Edifício habitacional de 2 pisos, localizado 4,5m da Rua de Sant'ana	4,0	67	56
P2	Edifício habitacional de 5 pisos, localizado 7m da 3ª Circular	4,0	68	57
		10,0	65	55
		13,0	64	54

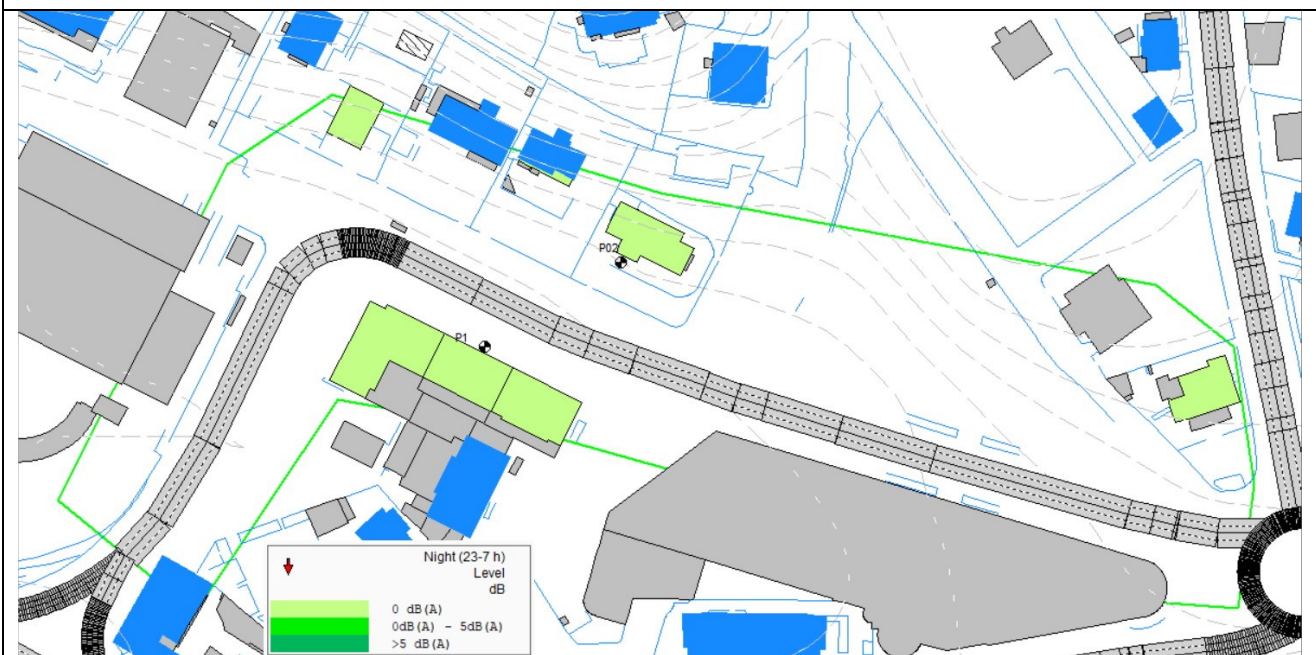
Figura 4 – Condições de fachada do Edificado – Ln

Quadro I - Níveis sonoros Lden e Ln estimados, para os Pontos de Controlo identificados nas figuras 3 e 4

Ponto de Controlo			Lden	Ln
Designação	Local / Ocupação	Altura (m)	(limite regulamentar 65 dB(A))	(limite regulamentar 55 dB(A))
P1	Edifício habitacional de 3 pisos (comercio R/C), localizado 10m da AV. D. Pedro I	4,0	64	54
		7,0	63	54
P2	Edifício habitacional de 2 pisos, localizado a 20m da AV. D. Pedro I	4,0	61	53

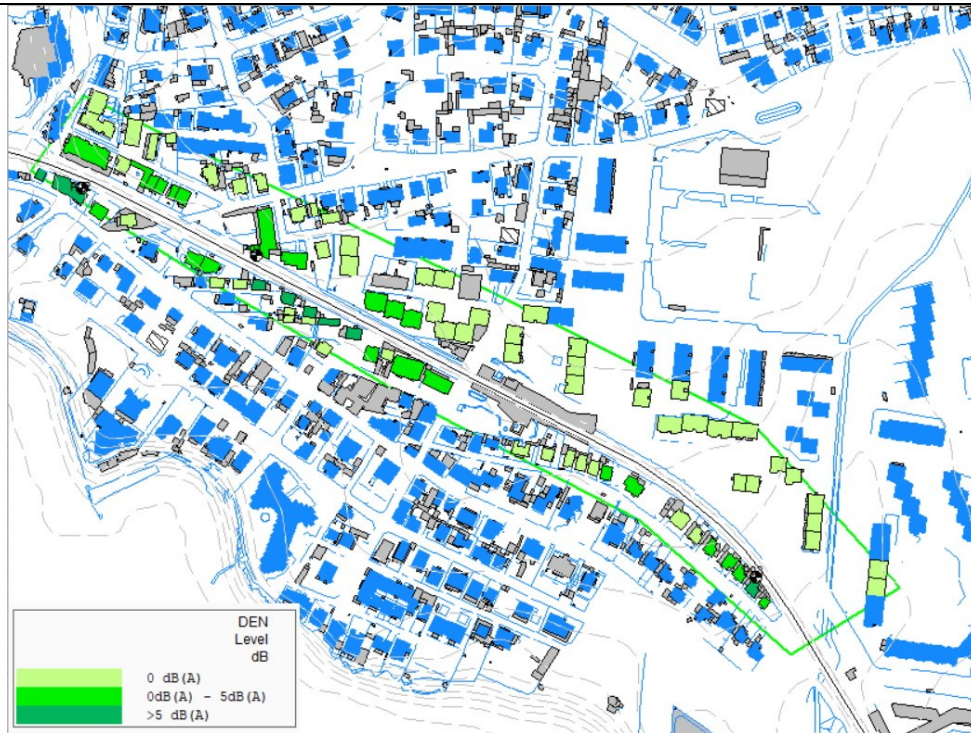
Figura 3 – Condições de fachada do Edificado – Lden

Quadro I - Níveis sonoros Lden e Ln estimados, para os Pontos de Controlo identificados nas figuras 3 e 4

Ponto de Controlo			Lden	Ln
Designação	Local / Ocupação	Altura (m)	(limite regulamentar 65 dB(A))	(limite regulamentar 55 dB(A))
P1	Edifício escolar, localizado a 10m da via férrea	4,0	71	63
		7,0	70	62
P2	Edifício habitacional de 3 pisos (comercio R/C), localizado a 10m da via férrea	4,0	71	63
		7,0	70	62
P3	Edifício habitacional de 3 pisos, localizado a 9,5m da via férrea	4,0	61	53
		7,0	69	61

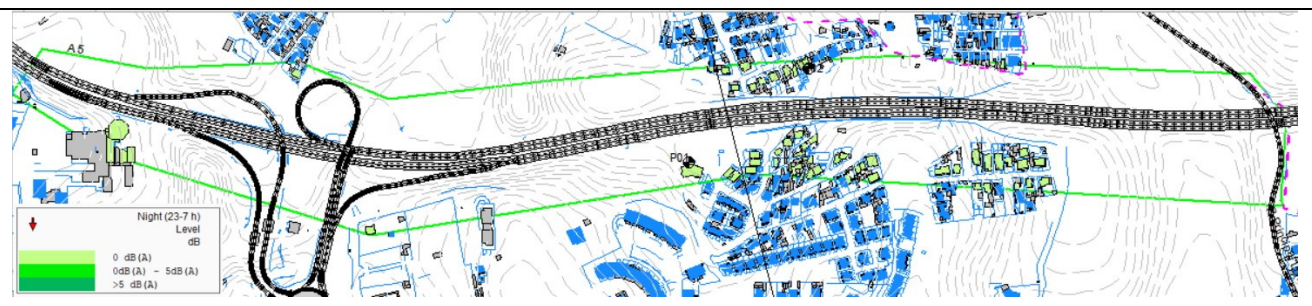
Figura 4 – Condições de fachada do Edificado – Ln

Quadro I - Níveis sonoros Lden e Ln estimados, para os Pontos de Controlo identificados nas figuras 3 e 4

Ponto de Controlo			Lden	Ln
Designação	Local / Ocupação	Altura (m)	(limite regulamentar 65 dB(A))	(limite regulamentar 55 dB(A))
P1	Edifício habitacional de 2 pisos, localizado 43m da A5	4,0	63	52
P2	Edifício habitacional de 1 piso, localizado 45m da A5	4,0	55	43
