ANEXO 6

FICHAS DE EDIFÍCIO

AVALIAÇÃO DO ESTADO DE CONSERVAÇÃO EXTERIOR DO EDIFÍCIO

União das Freguesias Carcavelos-Parede

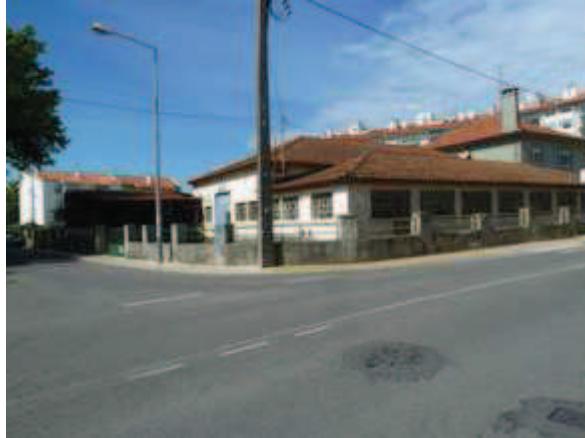
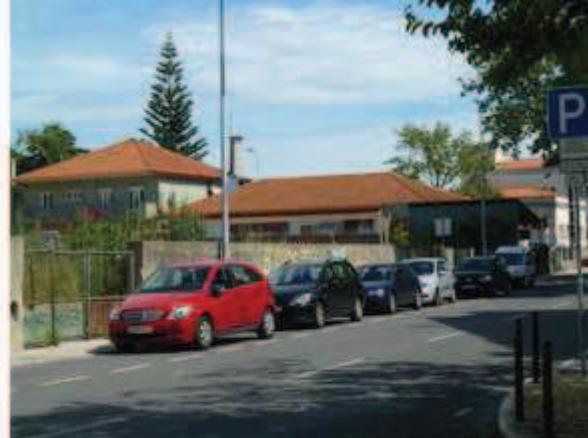
Caixilharias e porta com elementos deteriorados (oxidados) e vários vidros partidos.

Avaliação do Estado de Conservação: Mau Edifício degradado? Sim Verificar em 2019

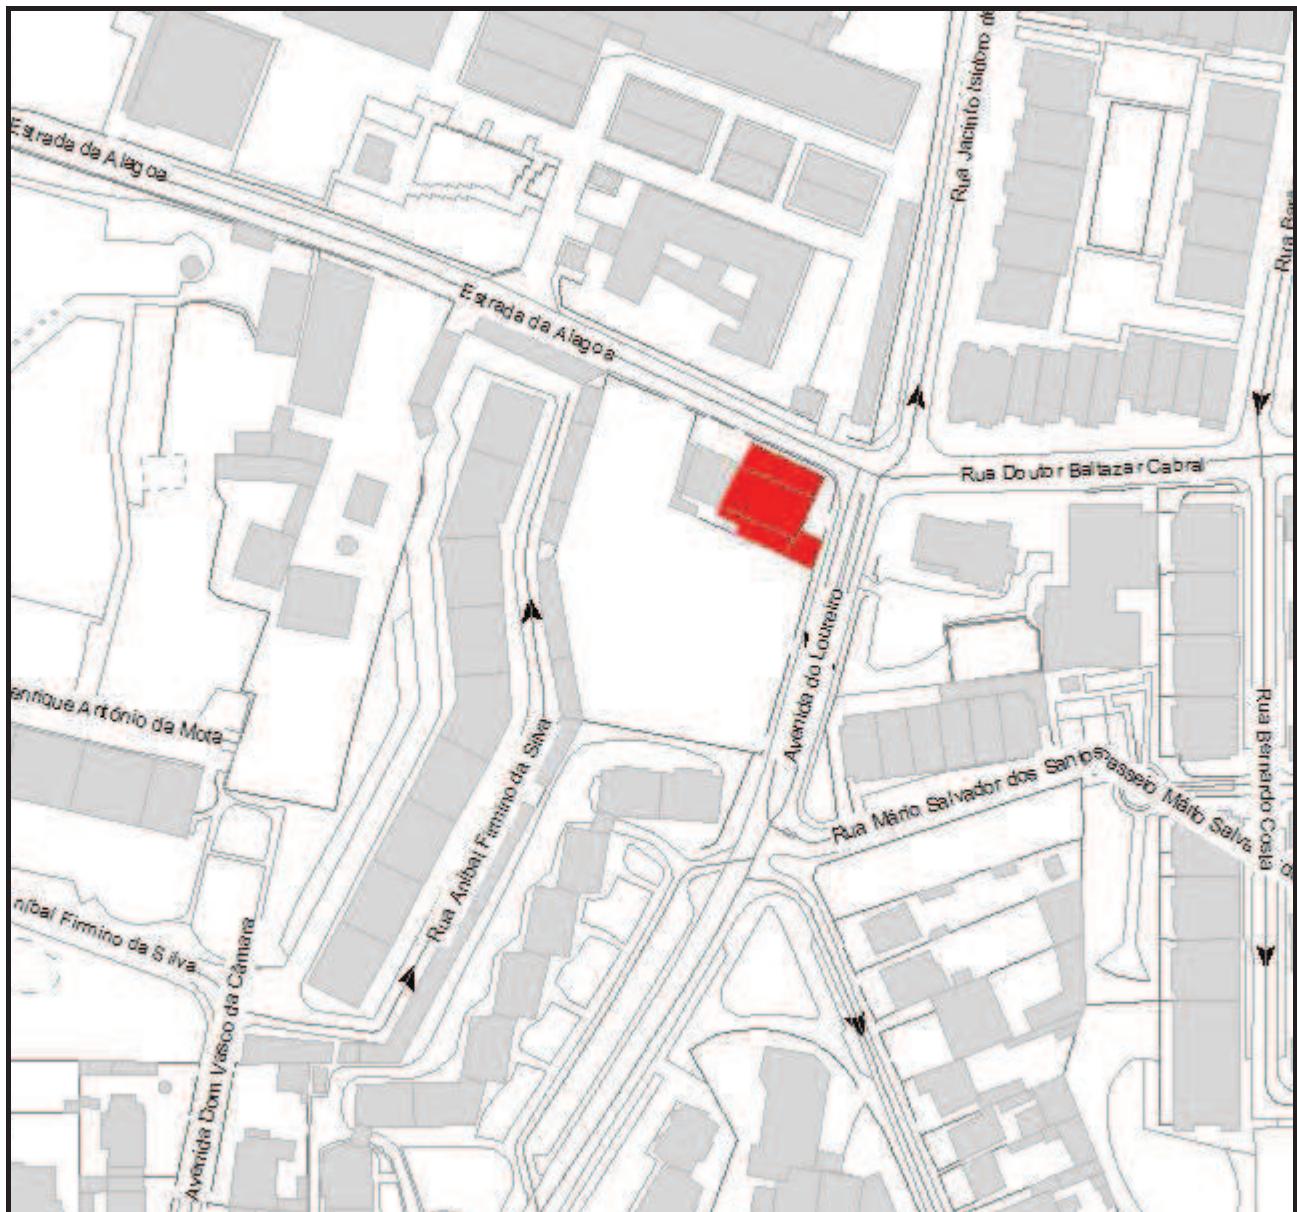
Condicionantes à Avaliação	
Verifica-se um elemento funcional "Cobertura" ou "Paredes exteriores" com nível "Grave"?	Sim
Existe pelo menos um elemento funcional com nível "Muito Grave" ou pelo menos dois elementos funcionais com nível "Grave"?	Sim
<i>Verificam-se indícios de danos estruturais?</i>	Não

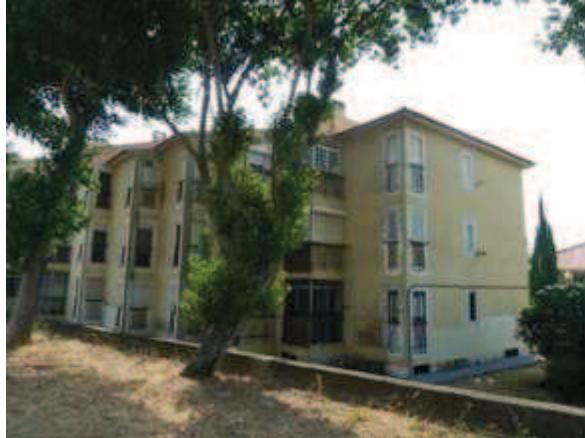
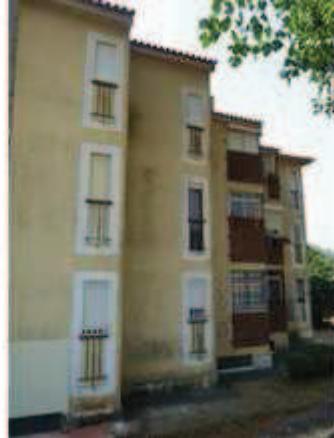
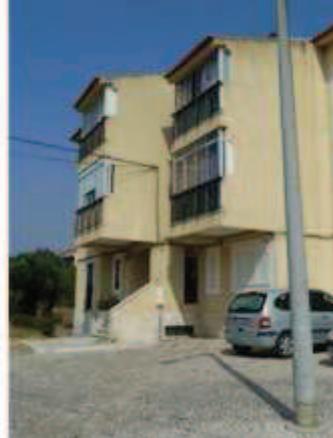
Início de fissuração horizontal.
Pintura removida e/ou envelhecida com ataque de agentes biológicos em grandes áreas.
Cobertura reparada com tela betuminosa.
Chaminé com desagregação ou com ataque biológico.
Cablagem pelo exterior dissonante.

Avaliação do Estado de Conservação: Mau Edifício degradado? Sim Verificar em 2019

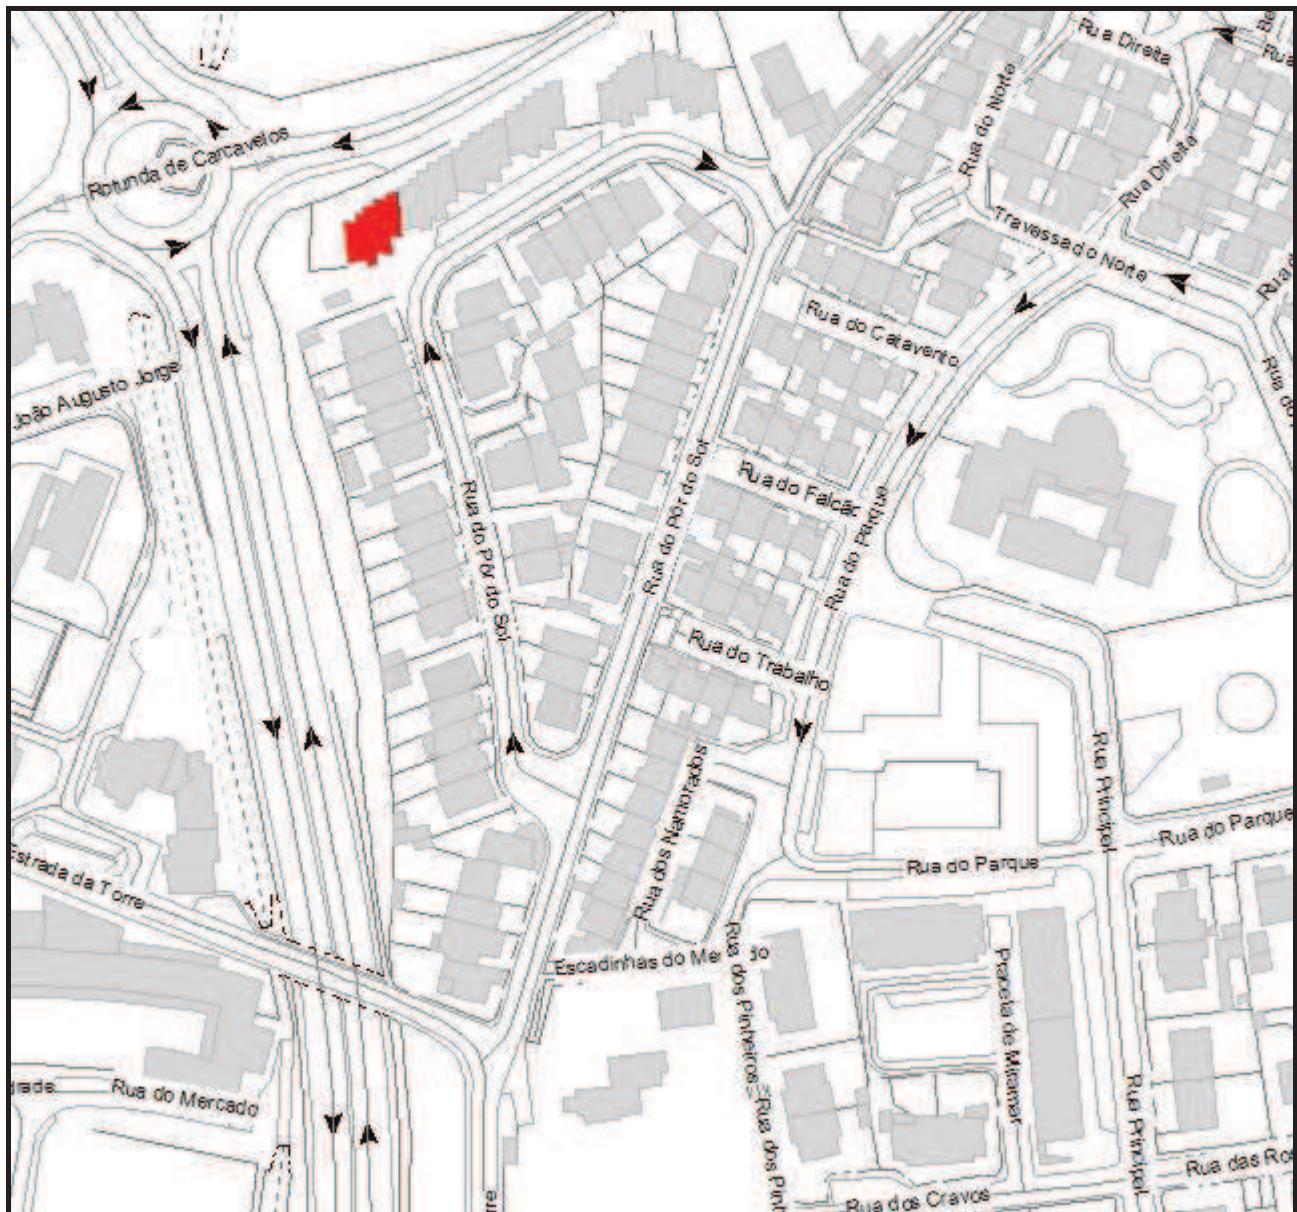
Condicionantes à Avaliação
Verifica-se um elemento funcional "Cobertura" ou "Paredes exteriores" com nível "Grave"? Sim
Existe pelo menos um elemento funcional com nível "Muito Grave" ou pelo menos dois elementos funcionais com nível "Grave"? Sim
Verificam-se indícios de danos estruturais? Não

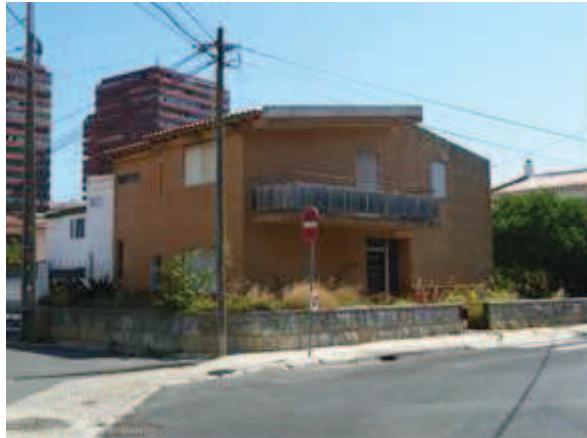
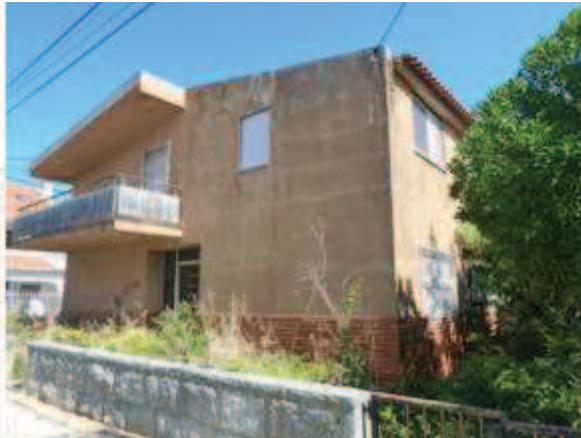
Danos estruturais visíveis por fissuração na empada a Sul.
Pintura removida e/ou envelhecida em grandes áreas com ataque de agentes biológicos.
Varanda com fissuração e aparente infiltração.
Caixilharia com vidraças quebradas.
Guarda corpos da varanda com oxidação e fixações duvidosas.
Cablagem pelo exterior dissonante e desprendida.
Muros a necessitar manutenção e conservação.

Avaliação do Estado de Conservação: Mau Edifício degradado? Sim Verificar em 2019

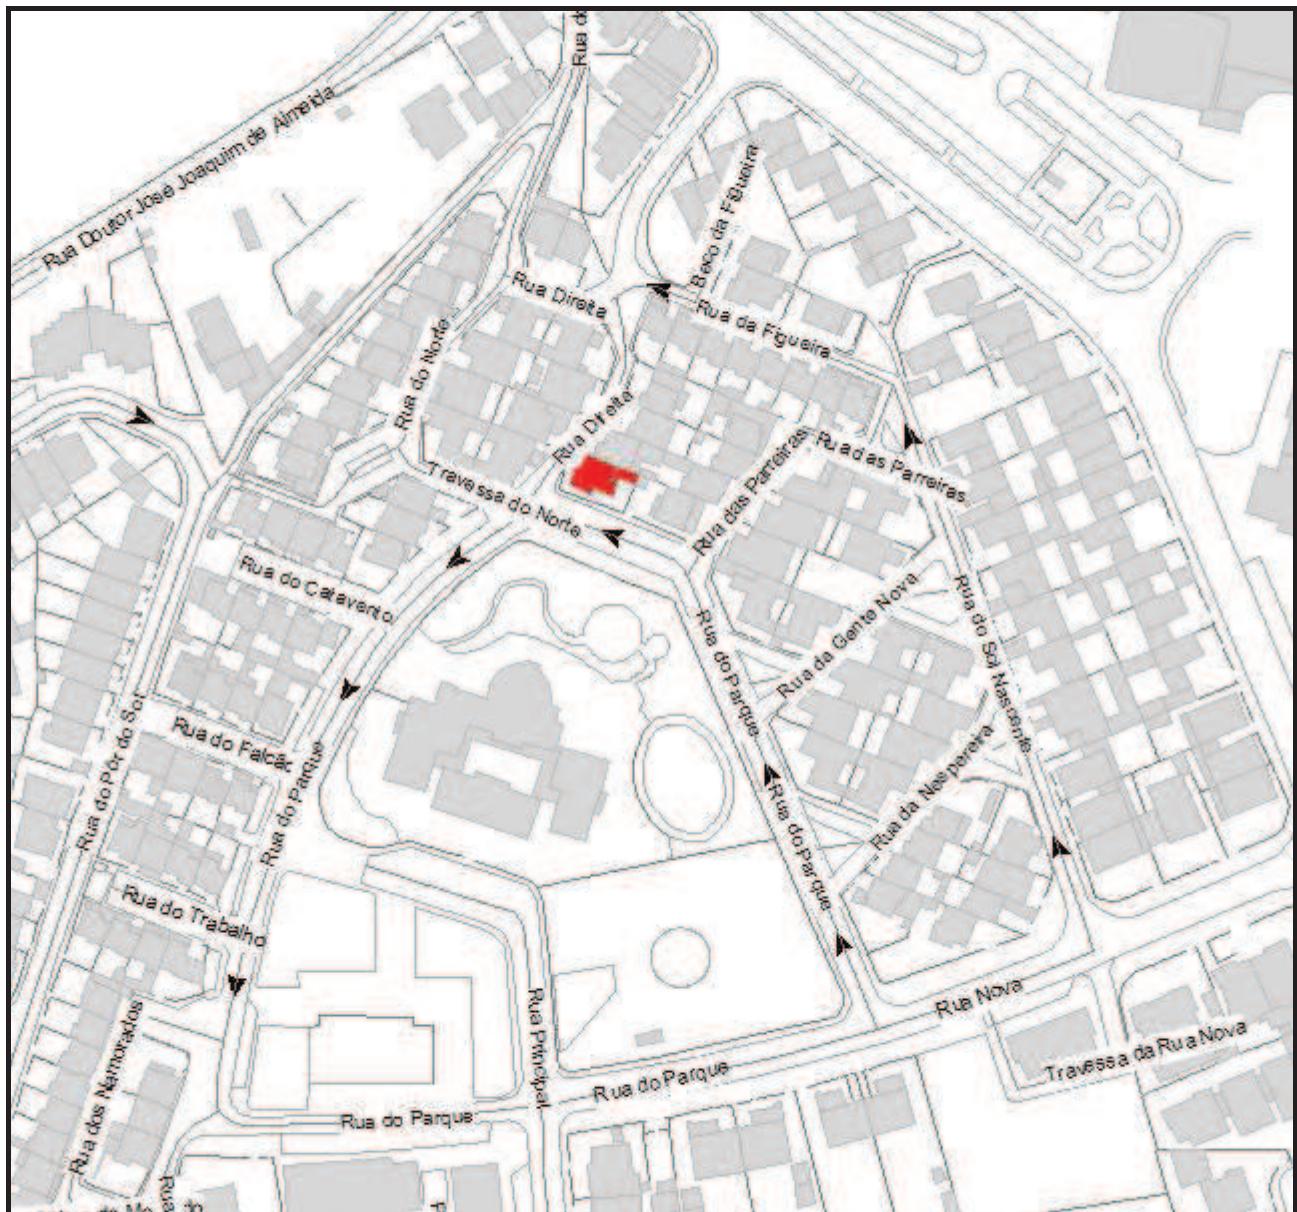
Condicionantes à Avaliação	
Verifica-se um elemento funcional "Cobertura" ou "Paredes exteriores" com nível "Grave"?	Sim
Existe pelo menos um elemento funcional com nível "Muito Grave" ou pelo menos dois elementos funcionais com nível "Grave"?	Sim
Verificam-se indícios de danos estruturais?	Não

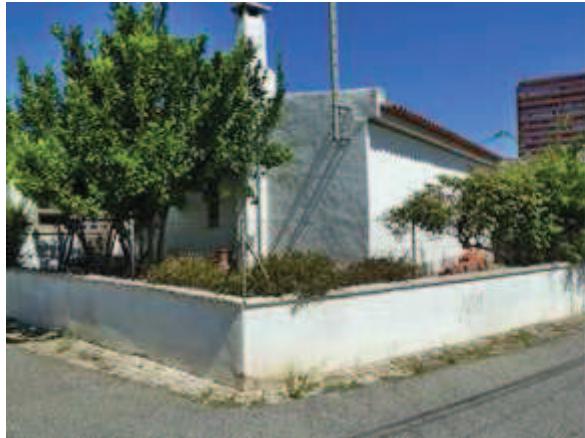
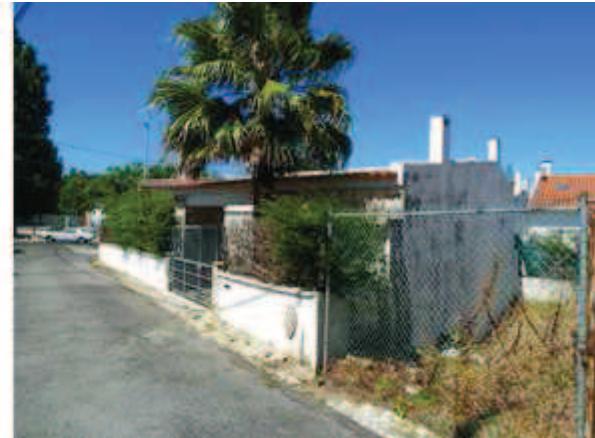
Fissura horizontal inferior a 5mm, na fachada a Sul.
Pintura com ataque de agentes biológicos em áreas pontuais.
Cablagem pelo exterior dissonante.

Avaliação do Estado de Conservação: Aceitável Edifício degradado? Não Verificar em 2019

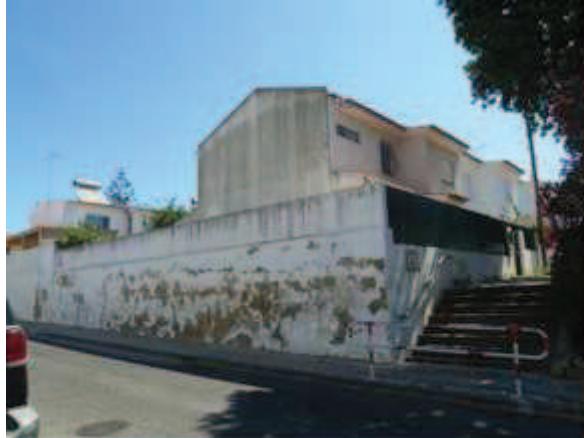
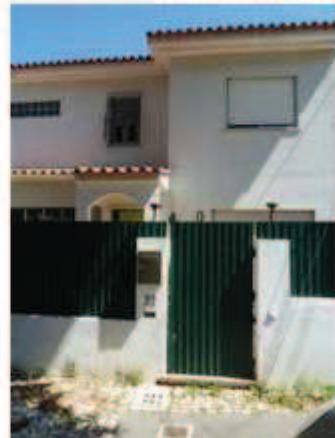
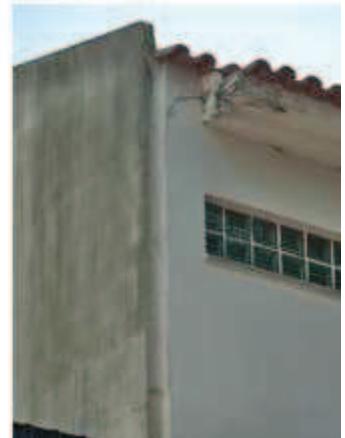
Revestimentos com sinais de ataque biológico e/ou infiltrações.
Muro a necessitar manutenção e conservação

Avaliação do Estado de Conservação: Mau Edifício degradado? Sim Verificar em 2019

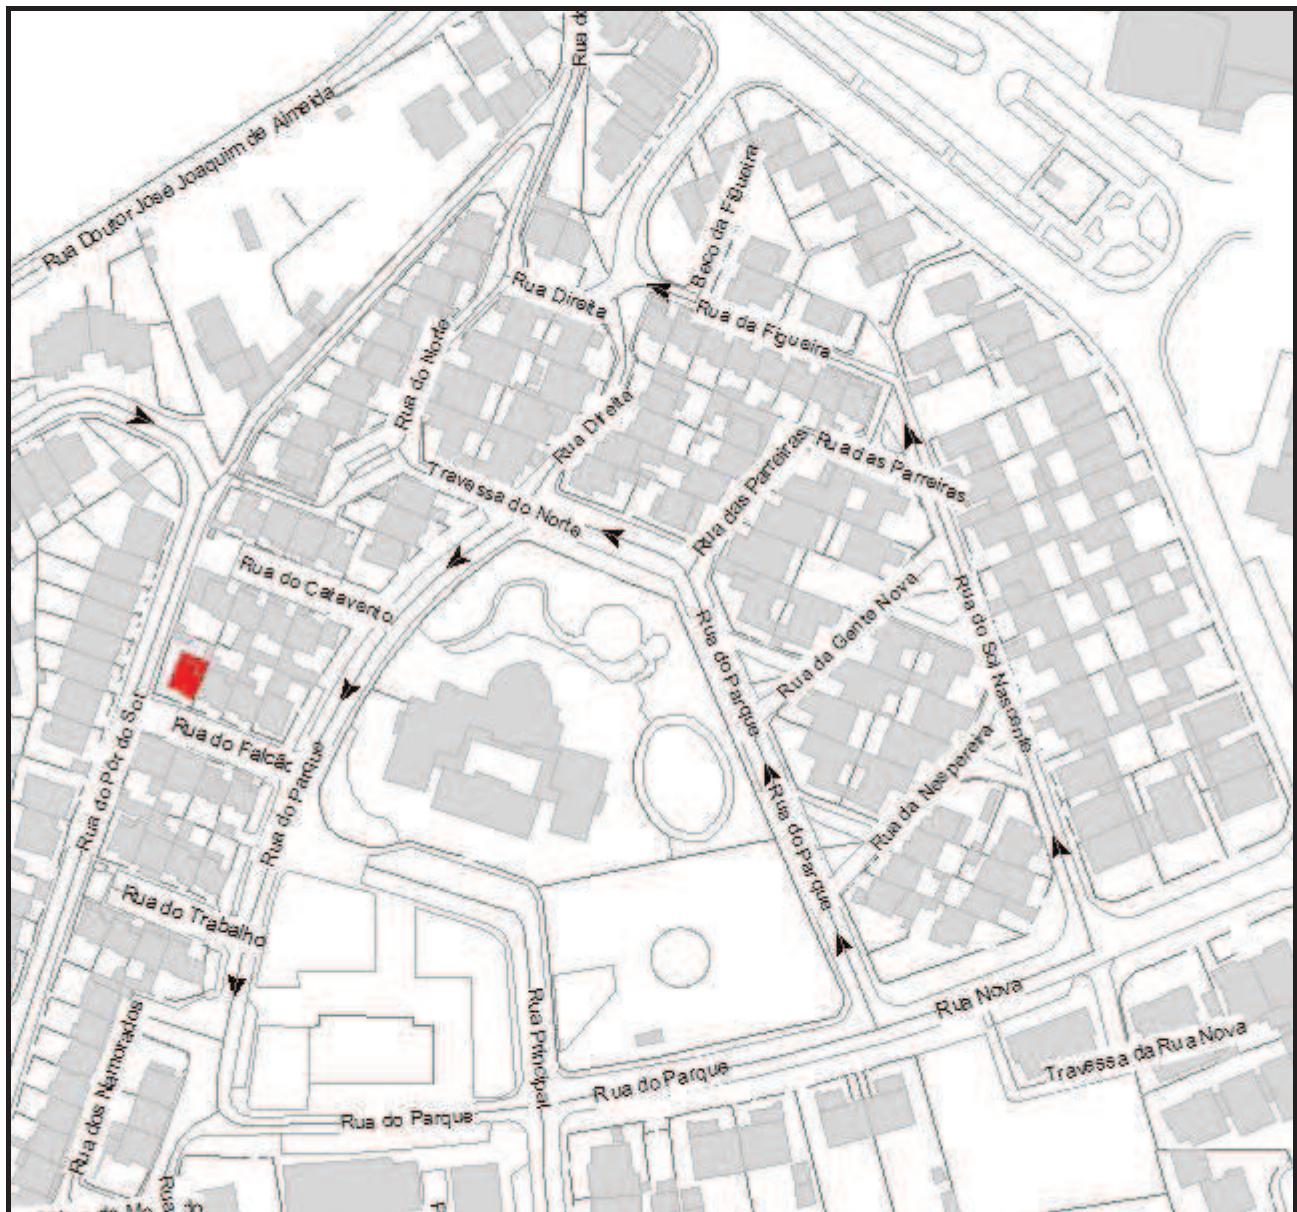
Condicionantes à Avaliação
Verifica-se um elemento funcional "Cobertura" ou "Paredes exteriores" com nível "Grave"? <u>Sim</u>
Existe pelo menos um elemento funcional com nível "Muito Grave" ou pelo menos dois elementos funcionais com nível "Grave"? <u>Não</u>
Verificam-se indícios de danos estruturais? <u>Não</u>

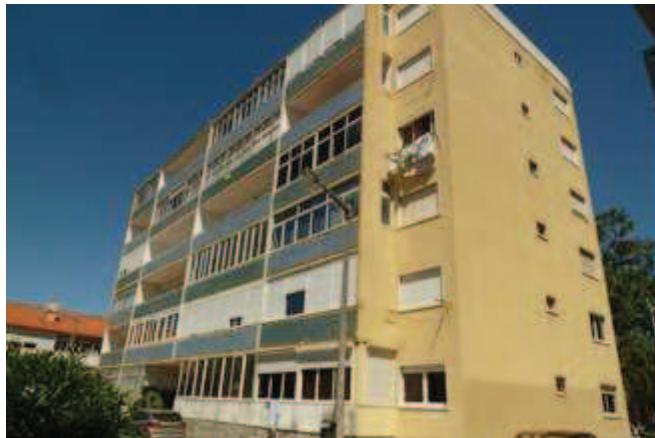
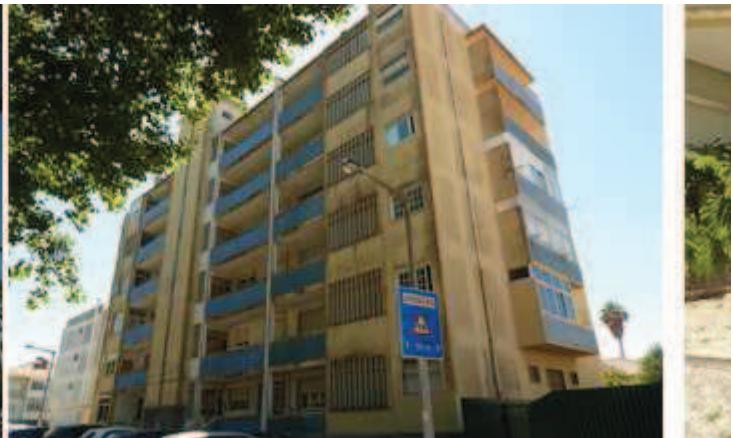
Pintura removida e/ou envelhecida com ataque de agentes biológicos.
Avaliação da cobertura limitada por dificuldade de observação pela via pública.
Pala no terraço de cobertura com anomalias várias, inclusivé pilotes em corrosão.
Cablagem pelo exterior dissonante.
Prédio com 19+13+32=64 campainhas.

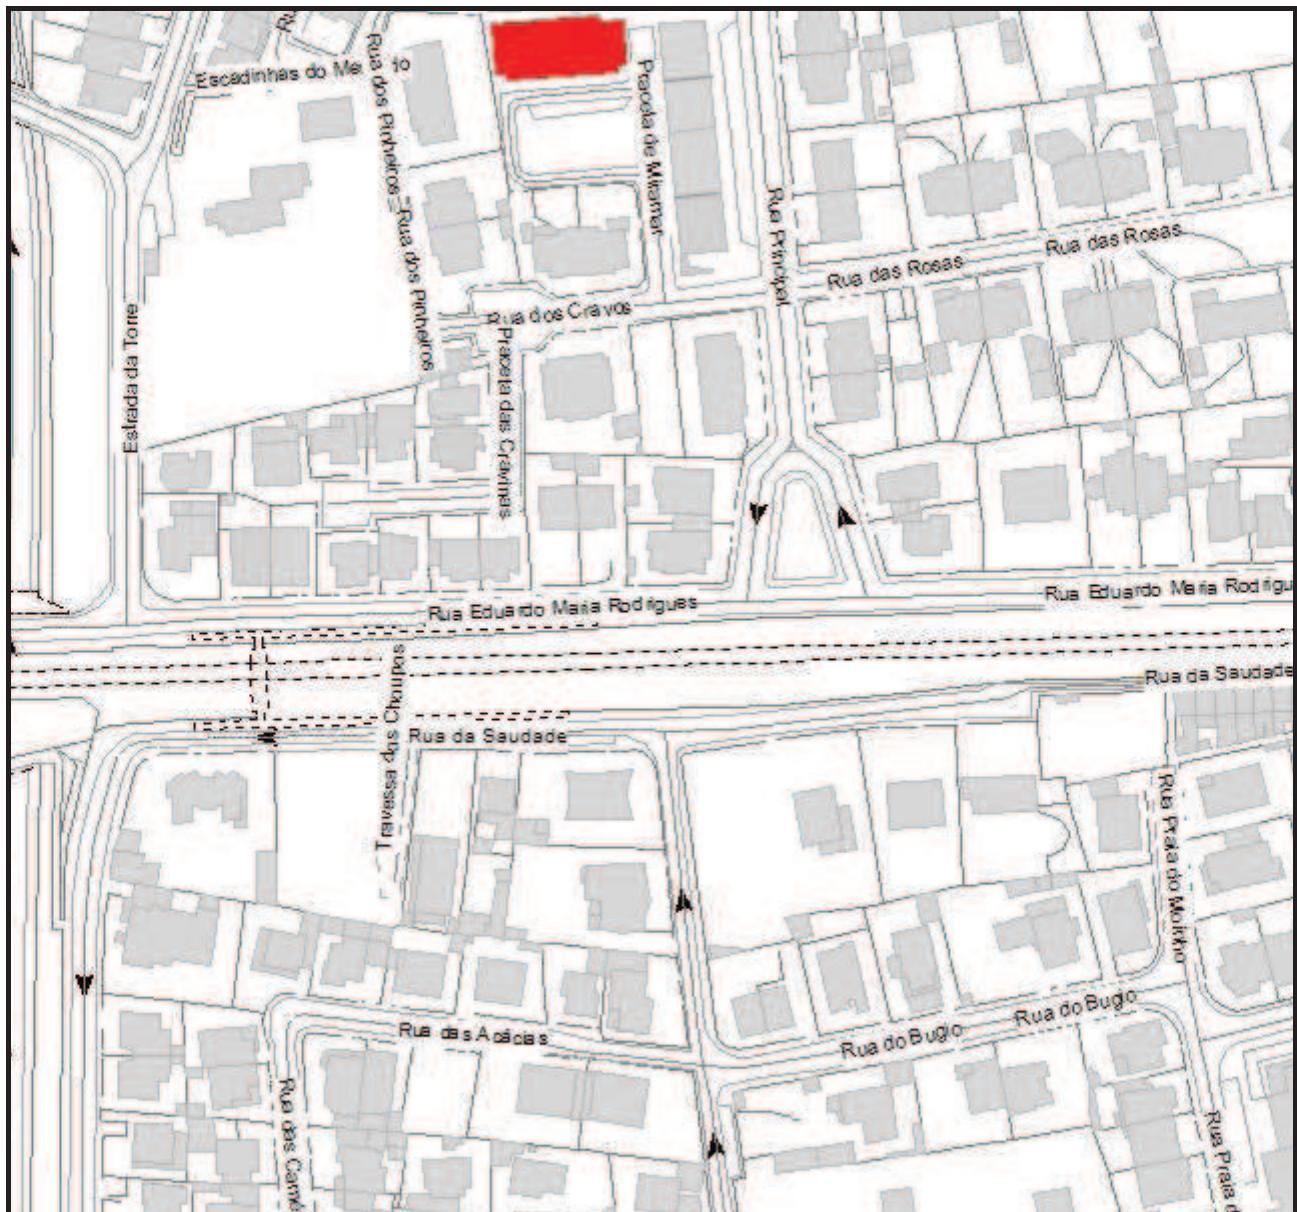
Condicionantes à Avaliação	
Verifica-se um elemento funcional "Cobertura" ou "Paredes exteriores" com nível "Grave"?	<u>Sim</u>
Existe pelo menos um elemento funcional com nível "Muito Grave" ou pelo menos dois elementos funcionais com nível "Grave"?	<u>Sim</u>
<i>Verificam-se indícios de danos estruturais?</i>	<u>Não</u>

Avaliação do Estado de Conservação: Mau Edifício degradado? Sim Verificar em 2019

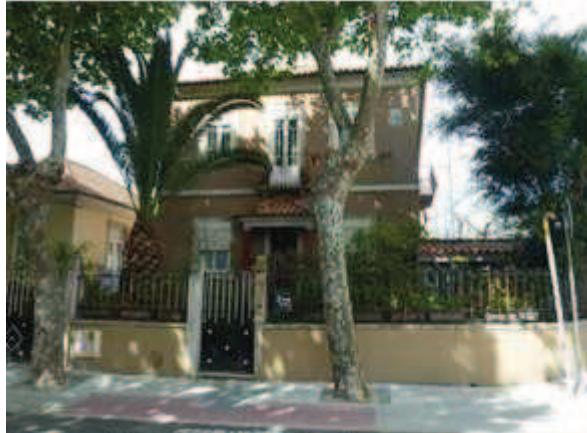
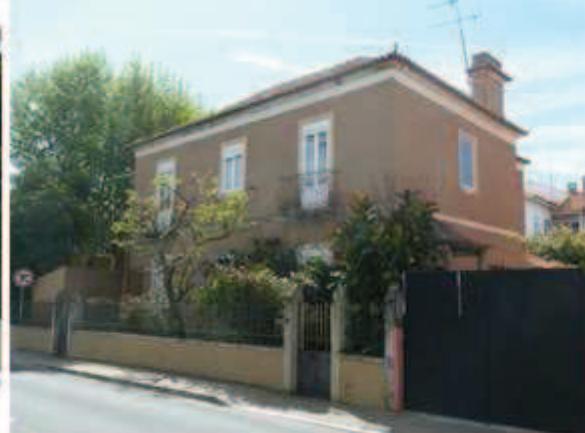
Danos estruturais em cunhal visível por fissura.

Cornija em desprendimento e com indícios de agentes biológicos indicando infiltrações.

Condicionantes à Avaliação
Verifica-se um elemento funcional "Cobertura" ou "Paredes exteriores" com nível "Grave"? <u>Sim</u>
Existe pelo menos um elemento funcional com nível "Muito Grave" ou pelo menos dois elementos funcionais com nível "Grave"? <u>Sim</u>
<i>Verificam-se indícios de danos estruturais?</i> <u>Sim</u>

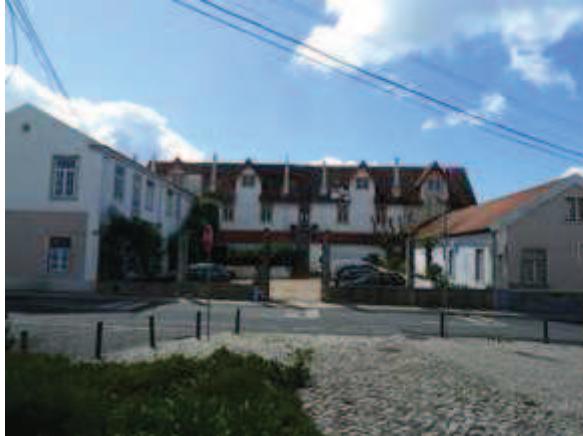
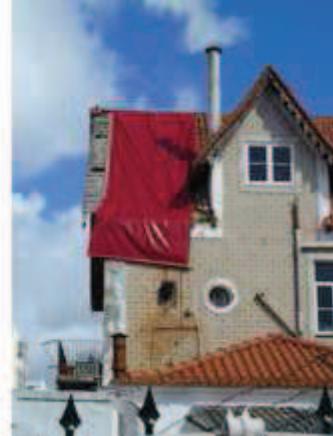
Património Arquitectónico, Inventário- ID1068, Aviso n.º 7212-B/2015, revisão PDM – DR, 2ª Série, n.º124, 29/Junho - art.º 31, 32º e 35º- anexo II.
 Cobertura com vigamento exposto e grande área destelhada.
 Varanda em evidente ratura.
 Guarda corpos da varanda a poente com fixações deterioradas.
 Muros a necessitar manutenção e conservação.

Condicionantes à Avaliação	
Verifica-se um elemento funcional "Cobertura" ou "Paredes exteriores" com nível "Grave"?	<u>Sim</u>
Existe pelo menos um elemento funcional com nível "Muito Grave" ou pelo menos dois elementos funcionais com nível "Grave"?	<u>Sim</u>
<i>Verificam-se indícios de danos estruturais?</i>	<u>Sim</u>

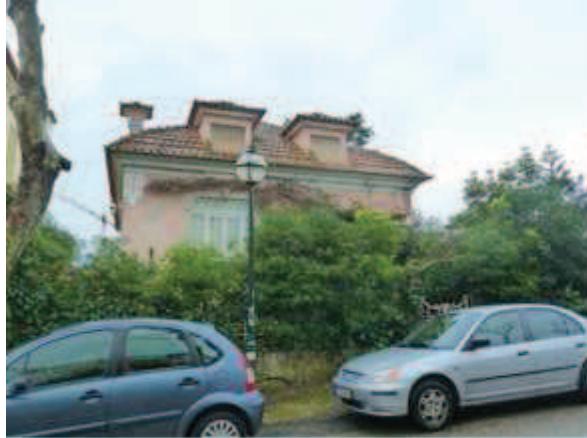
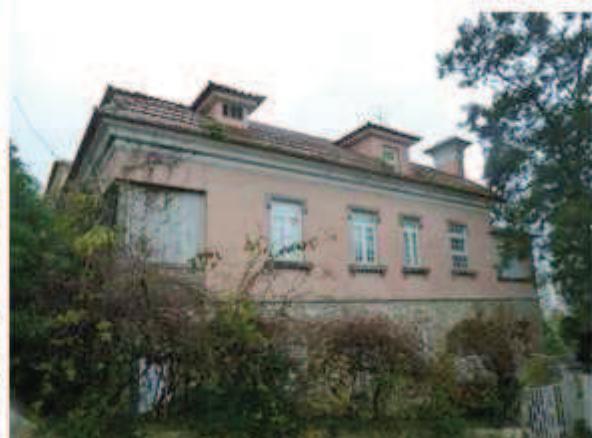
Condicionantes à Avaliação	
Verifica-se um elemento funcional "Cobertura" ou "Paredes exteriores" com nível "Grave"?	<u>Sim</u>
Existe pelo menos um elemento funcional com nível "Muito Grave" ou pelo menos dois elementos funcionais com nível "Grave"?	<u>Sim</u>
<i>Verificam-se indícios de danos estruturais?</i>	<u>Sim</u>

Danos estruturais visíveis por fissuras oblíquas inferior a 5mm.
 Cornija com indícios de agentes biológicos indicando infiltrações.
 Sujidades ou vegetação parasitária no beirado, aparentemente comprometendo escorrimento das águas pluviais.
 Muros a necessitar manutenção e conservação, fraturado.
 Logradouro sem manutenção e com vegetação espontânea.

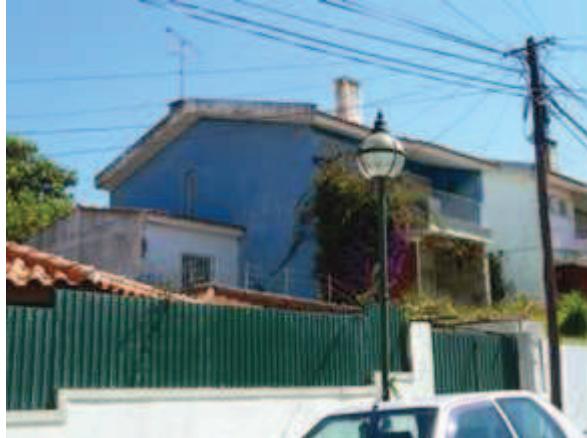
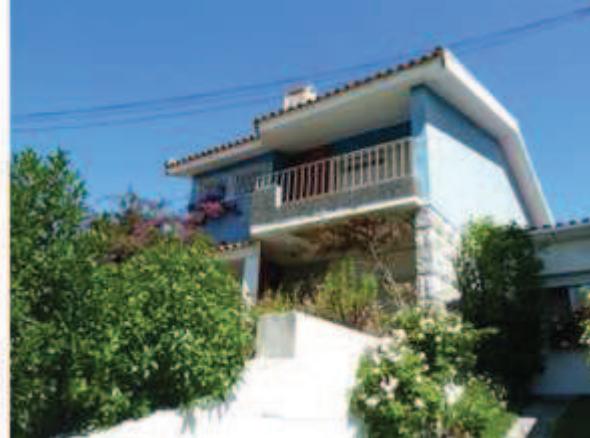
Beirado com cimalha fissurada.

Condicionantes à Avaliação
Verifica-se um elemento funcional "Cobertura" ou "Paredes exteriores" com nível "Grave"?
<u>Sim</u>
Existe pelo menos um elemento funcional com nível "Muito Grave" ou pelo menos dois elementos funcionais com nível "Grave"?
<u>Sim</u>
<i>Verificam-se indícios de danos estruturais?</i>
<u>Não</u>

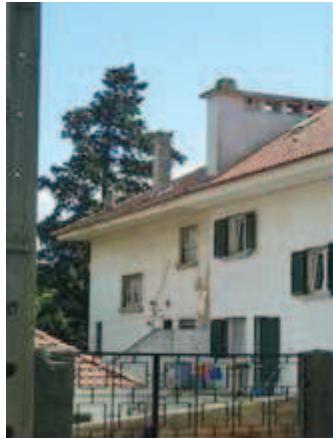
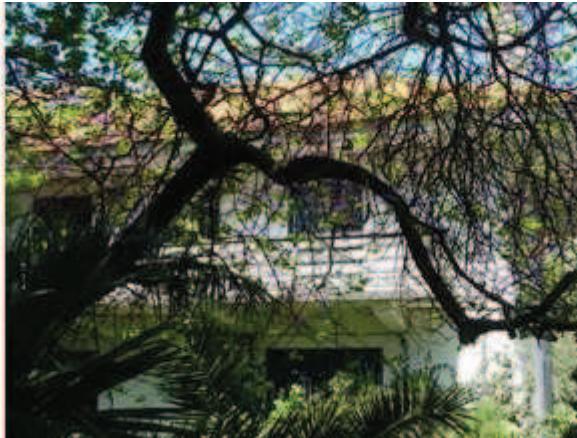
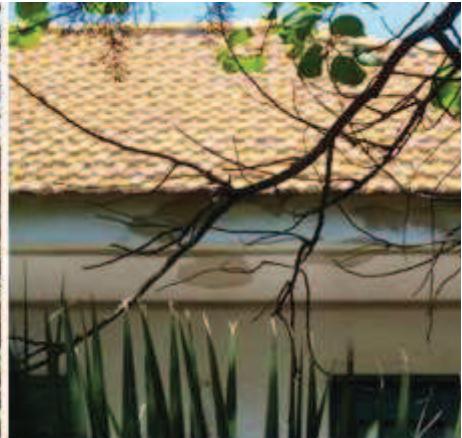
Elementos funcionais	Anomalias	Ponderação	Pontuação
1. Substrato de paredes exteriores:	Ligeiras	20	80
1.1 Revestimentos de paredes exteriores:	Graves	10	20
2. Cobertura:	Graves	30	60
3. Elementos salientes:	Muito Graves	15	15
4. Caixilharia e portas:	Médias	10	30
5. Dispositivos de protecção contra queda:	Graves	15	30
Total das pontuações:			235
Total das ponderações atribuídas aos elementos funcionais aplicáveis:		100	
<i>Indice de anomalias:</i>			2,35

Revestimento (reboco) em falta ou em desprendimento.
 Sanca ou cornija do beirado em desagregação ou desprendimento de placas.
 Chaminé com desagregação ou com ataque biológico. Varanda com fissuração e/ou com armadura exposta.
 Guarda corpos da varanda com indícios de deterioração.

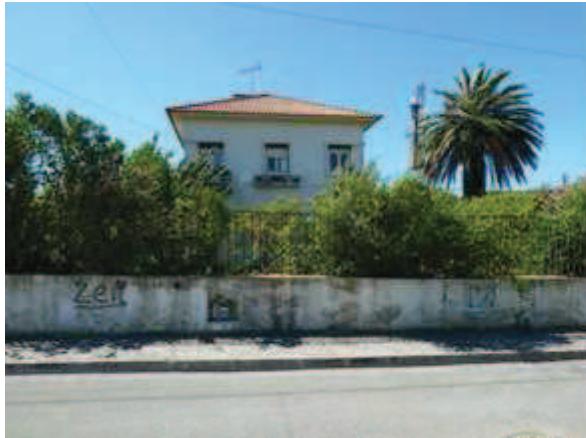
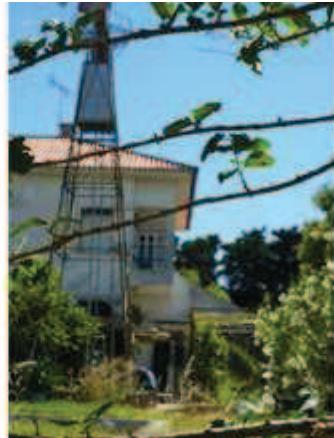
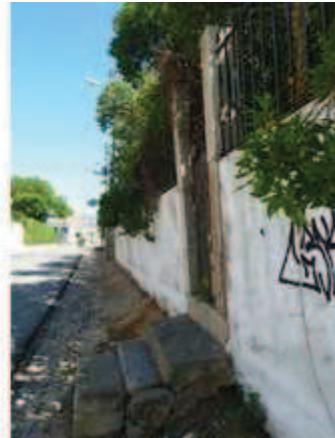
Elementos funcionais	Anomalias	Ponderação	Pontuação
1. Substrato de paredes exteriores:	Ligeiras	20	80
1.1 Revestimentos de paredes exteriores:	Graves	10	20
2. Cobertura:	Médias	30	90
3. Elementos salientes:	Médias	15	45
4. Caixilharia e portas:	Ligeiras	10	40
5. Dispositivos de protecção contra queda:	Médias	15	45

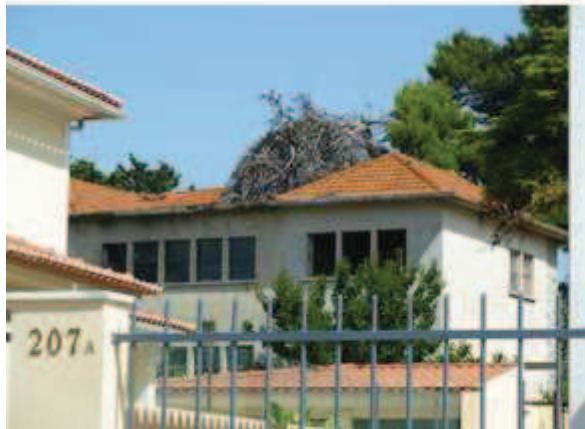
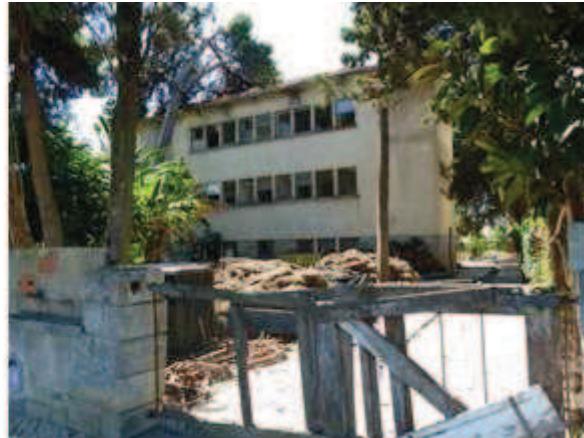
Danos estruturais na fachada sul, visíveis por fissura superior a 5mm.
 Pintura removida ou inexistente, envelhecida em grandes áreas.
 Balanço do beirado com armadura exposta. Telhões do rincão removidos.
 Chamíné com desagregação ou com ataque biológico.
 Caixilharia em falta ou vidraças quebradas.
 Muros a necessitar manutenção e conservação, com falhas na continuidade do remate superior.

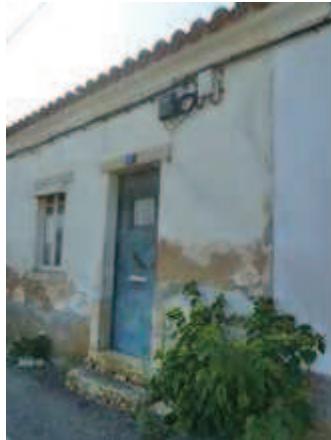
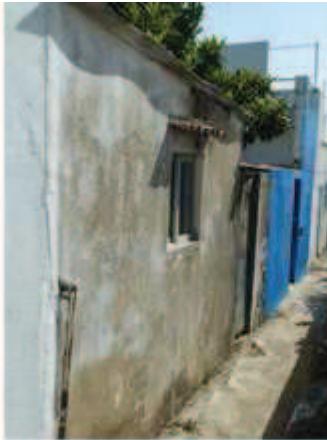
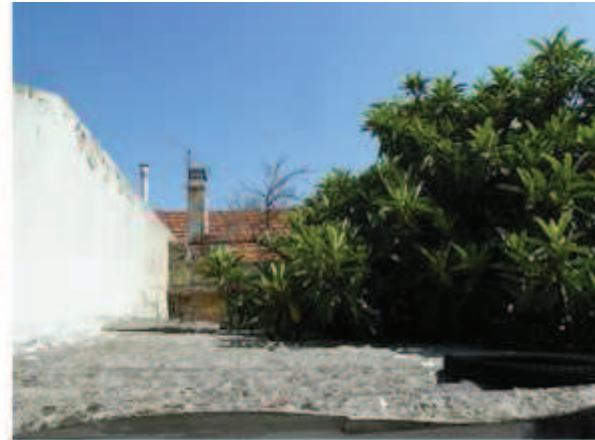
Elementos acrescentados com fixações corroídas.

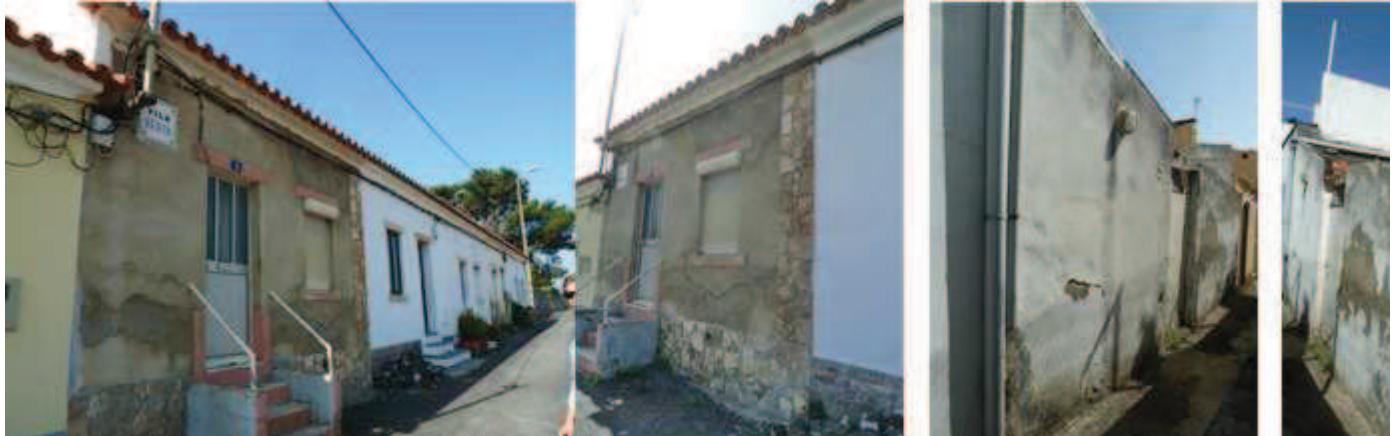
Elementos funcionais	Anomalias	Ponderação	Pontuação
1. Substrato de paredes exteriores:	Graves	20	40
1.1 Revestimentos de paredes exteriores:	Graves	10	20
2. Cobertura:	Médias	30	90
3. Elementos salientes:	Médias	15	45
4. Caixilharia e portas:	Ligeiras	10	40
5. Dispositivos de protecção contra queda:	Ligeiras	15	60

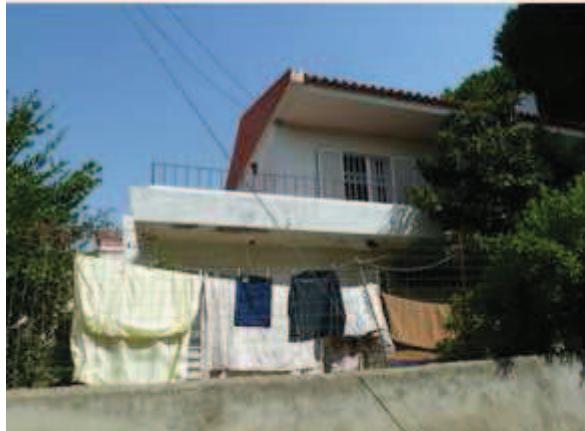
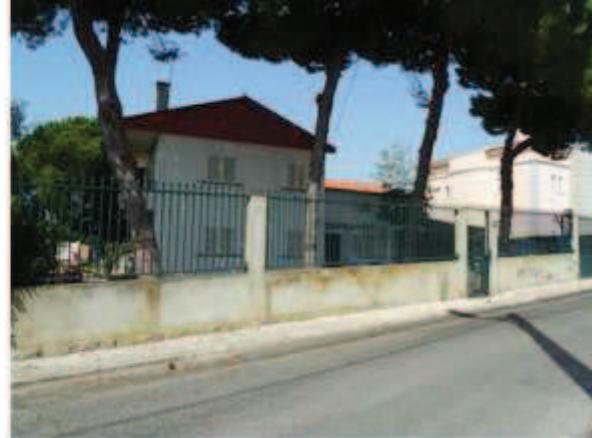
Varanda com superfície inferior a descascar aparentando falta de impermeabilização e infiltrações no piso.
 Cablagem pelo exterior dissonante e desprendida.
 Muros a necessitar manutenção e conservação.

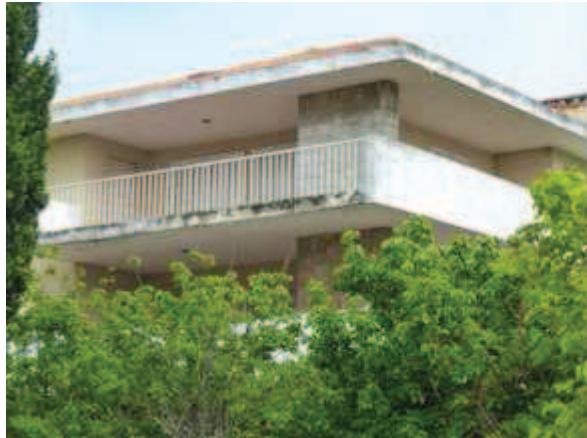
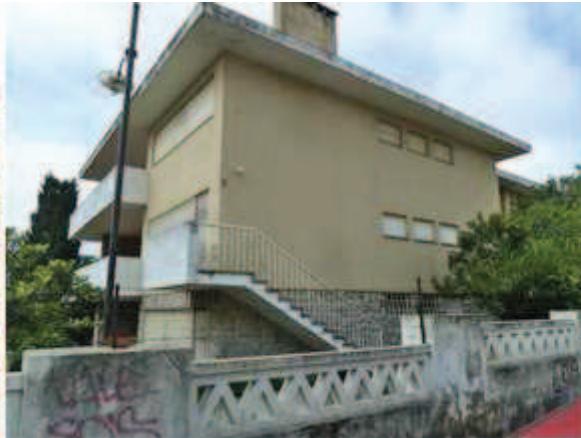
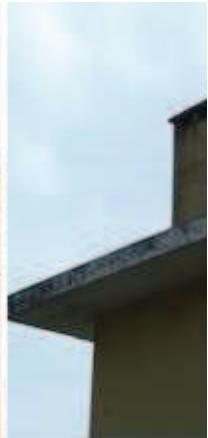
Revestimento (pintura) a descascar em áreas pontuais e/ou envelhecida com ataque de agentes biológicos.
Chaminé com desagregação ou com ataque biológico e com fratura horizontal.
Muros a necessitar manutenção e conservação, fissurado.
Anexos com anomalias várias.

Condicionantes à Avaliação
Verifica-se um elemento funcional "Cobertura" ou "Paredes exteriores" com nível "Grave"? <u>Sim</u>
Existe pelo menos um elemento funcional com nível "Muito Grave" ou pelo menos dois elementos funcionais com nível "Grave"? <u>Sim</u>
Verificam-se indícios de danos estruturais? <u>Não</u>

Avaliação do Estado de Conservação: Mau Edifício degradado? Sim Verificar em 2018

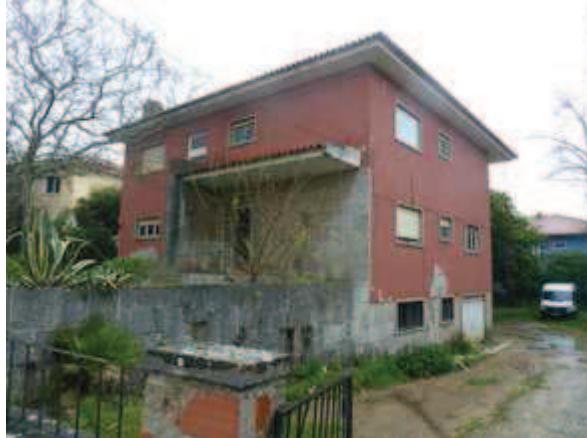
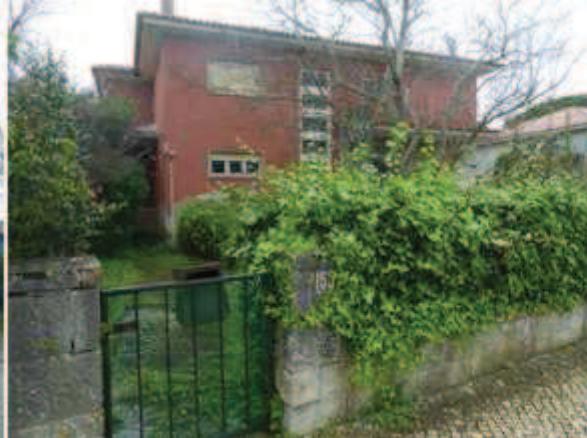
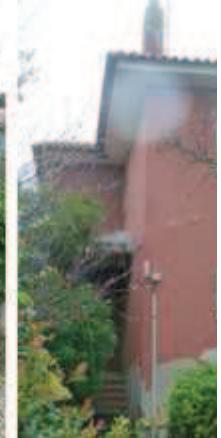
Revestimento (pintura) a descascar, removida e/ou envelhecida em grandes áreas.
 Chaminé com desagregação ou com ataque biológico.
 Caixilharias ou portas com elementos deteriorados ou revestimento removidos, exigindo reparação e pintura.
 Cablagem pelo exterior dissonante.

Condicionantes à Avaliação	
Verifica-se um elemento funcional "Cobertura" ou "Paredes exteriores" com nível "Grave"?	<u>Sim</u>
Existe pelo menos um elemento funcional com nível "Muito Grave" ou pelo menos dois elementos funcionais com nível "Grave"?	<u>Sim</u>
<i>Verificam-se indícios de danos estruturais?</i>	<u>Não</u>

Avaliação do Estado de Conservação: Mau **Edifício degradado?** Sim **Verificar em** 2019

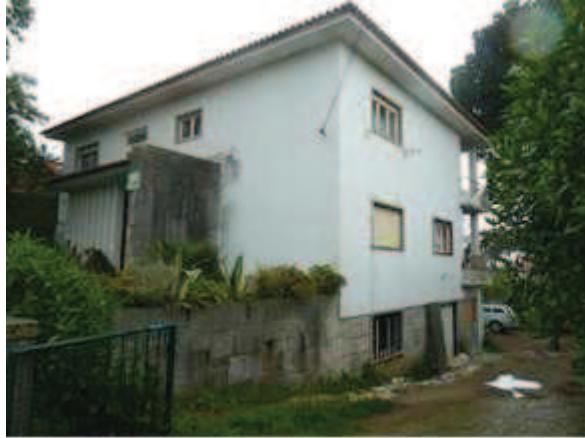
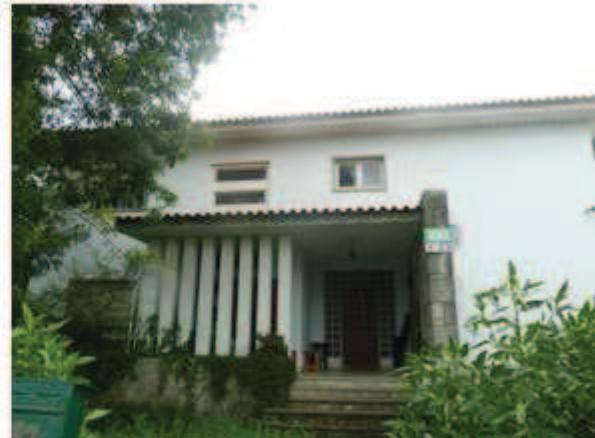
Condicionantes à Avaliação
Verifica-se um elemento funcional "Cobertura" ou "Paredes exteriores" com nível "Grave"? <u>Não</u>
Existe pelo menos um elemento funcional com nível "Muito Grave" ou pelo menos dois elementos funcionais com nível "Grave"? <u>Sim</u>
Verificam-se indícios de danos estruturais? <u>Não</u>

Varanda com desagregação ou com ataque biológico.
Caixilharia com elementos a necessitar de substituição.
Guarda corpos da varanda com indícios de deterioração (corroídos).
Imóvel com indicação de "Venda Tm 961500303.
Cablagem pelo exterior dissonante.

Avaliação do Estado de Conservação: Mau Edifício degradado? Sim Verificar em 2019

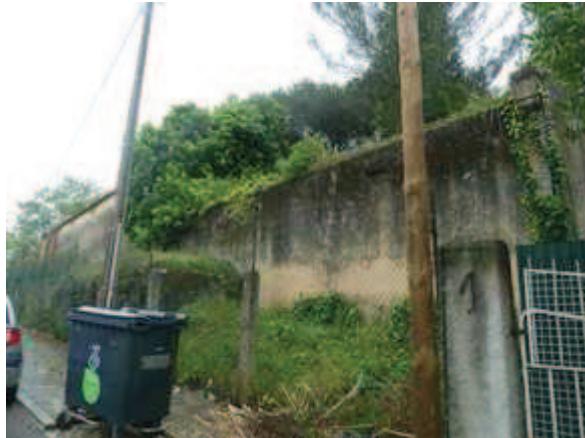
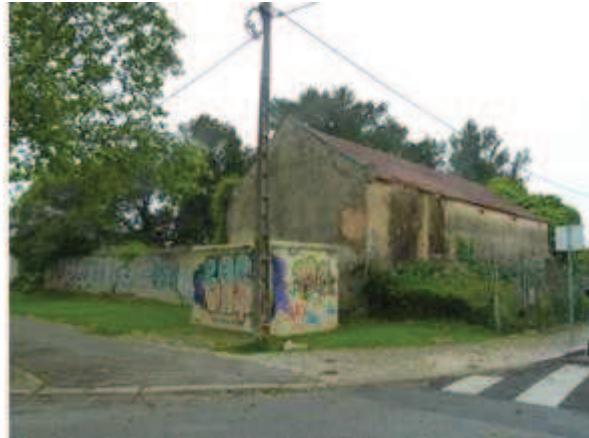
Cobertura destelhada provocando infiltrações e parte com ruptura (cedência) de elementos resistentes. .

Condicionantes à Avaliação
Verifica-se um elemento funcional "Cobertura" ou "Paredes exteriores" com nível "Grave"? <u>Sim</u>
Existe pelo menos um elemento funcional com nível "Muito Grave" ou pelo menos dois elementos funcionais com nível "Grave"? <u>Sim</u>
Verificam-se indícios de danos estruturais? <u>Sim</u>

Avaliação do Estado de Conservação: Péssimo Edifício degradado? Sim Verificar em 2017

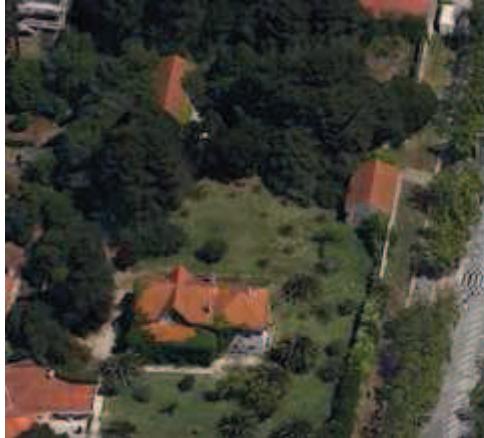
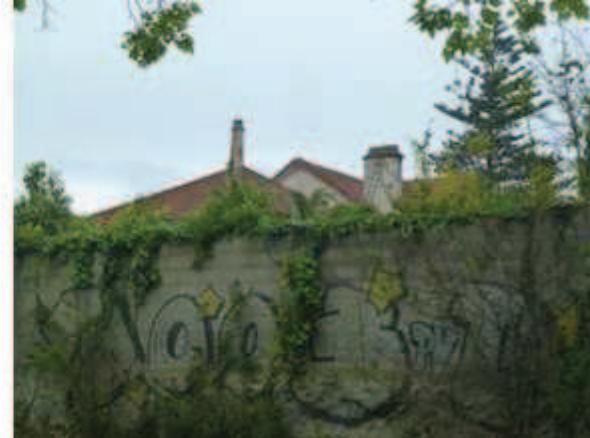
Caixilharias com elementos deteriorados.

Condicionantes à Avaliação
Verifica-se um elemento funcional "Cobertura" ou "Paredes exteriores" com nível "Grave"? Sim
Existe pelo menos um elemento funcional com nível "Muito Grave" ou pelo menos dois elementos funcionais com nível "Grave"? Sim
<i>Verificam-se indícios de danos estruturais?</i> Não

Avaliação do Estado de Conservação: **Mau** Edifício degradado? **Sim** Verificar em 2017

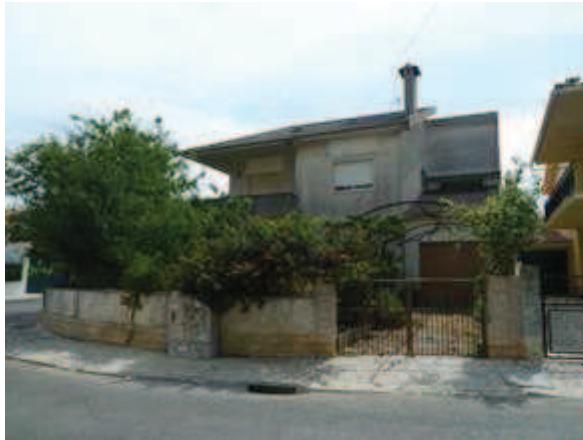
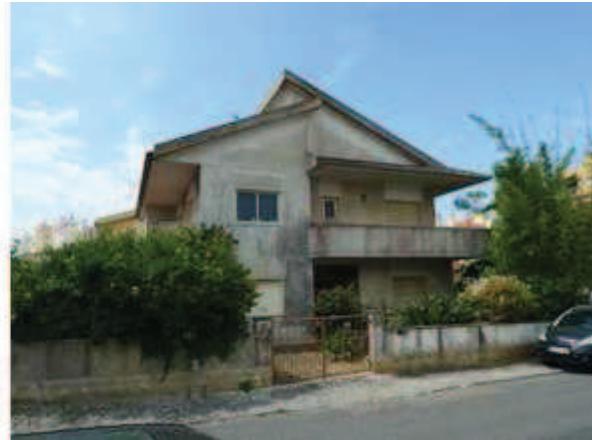
Varanda com fissuração e com armadura exposta.

Condicionantes à Avaliação
Verifica-se um elemento funcional "Cobertura" ou "Paredes exteriores" com nível "Grave"?
Sim
Existe pelo menos um elemento funcional com nível "Muito Grave" ou pelo menos dois elementos funcionais com nível "Grave"?
Sim
<i>Verificam-se indícios de danos estruturais?</i>
Não

Avaliação do Estado de Conservação: **Mau** Edifício degradado? **Sim** Verificar em 2018
