ANEXO 6

FICHAS DE EDIFÍCIO

AVALIAÇÃO DO ESTADO DE CONSERVAÇÃO EXTERIOR DO EDIFÍCIO

União das Freguesias Carcavelos-Parede

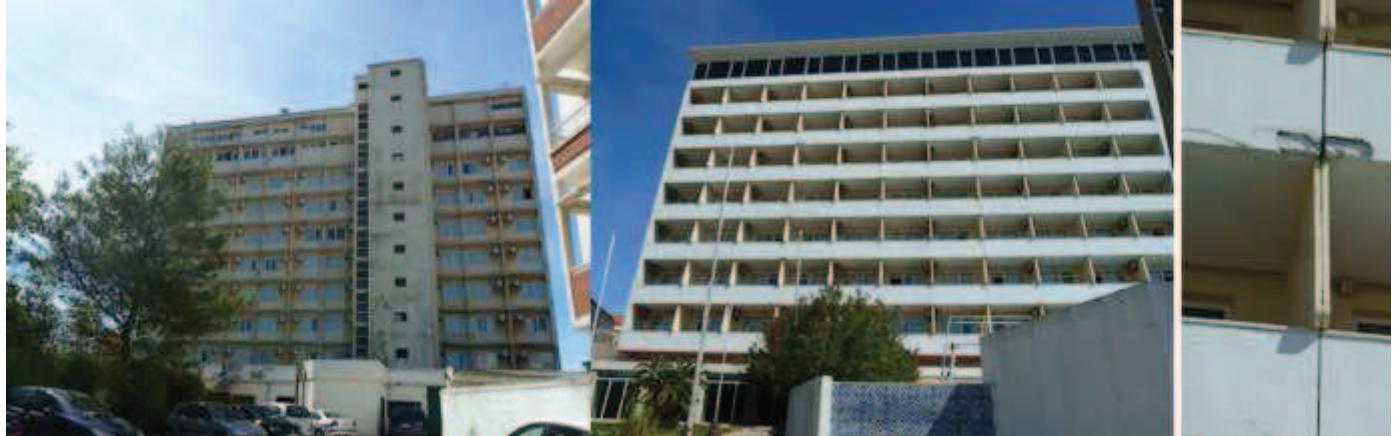
Reboco/revestimento em falta, solto, ou em desagregação em áreas limitadas. Pintura removida e/ou envelhecida com ataque de agentes biológicos.
 Avaliação da cobertura limitada por dificuldade de observação pela via pública.
 Varandas com fissuração e/ou com armadura exposta.
 Registo SPO 661, de 10/04/2017, -"obras com isenção de controlo prévio" - prazo 60 dias a partir de 18/Abril - "reparações com pinturas exteriores".

Condicionantes à Avaliação	
Verifica-se um elemento funcional "Cobertura" ou "Paredes exteriores" com nível "Grave"?	<u>Não</u>
Existe pelo menos um elemento funcional com nível "Muito Grave" ou pelo menos dois elementos funcionais com nível "Grave"?	<u>Não</u>
<i>Verificam-se indícios de danos estruturais?</i>	<u>(?)</u>

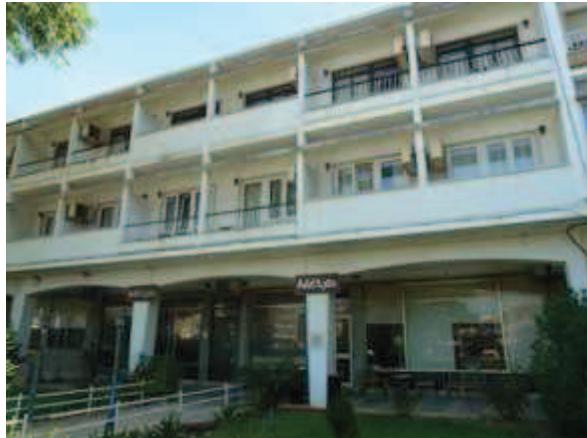
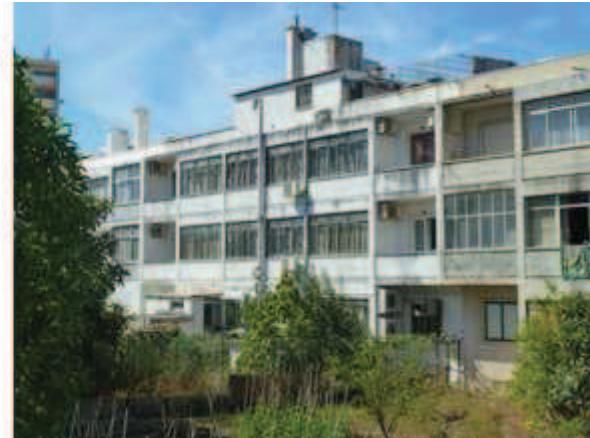
Condicionantes à Avaliação	
Verifica-se um elemento funcional "Cobertura" ou "Paredes exteriores" com nível "Grave"?	Sim
Existe pelo menos um elemento funcional com nível "Muito Grave" ou pelo menos dois elementos funcionais com nível "Grave"?	Não
Verificam-se indícios de danos estruturais?	Não

Avaliação do Estado de Conservação: **Mau** Edifício degradado? **Sim** Verificar em 2018

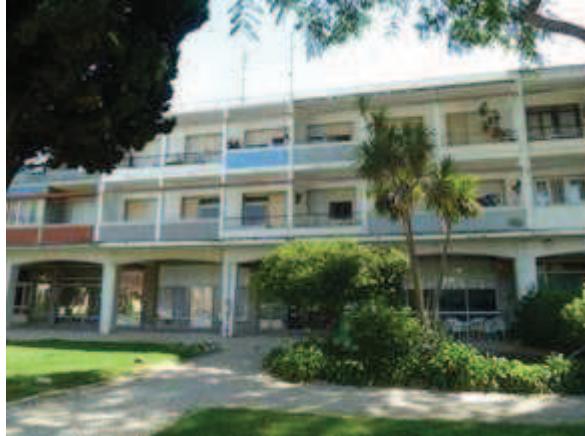
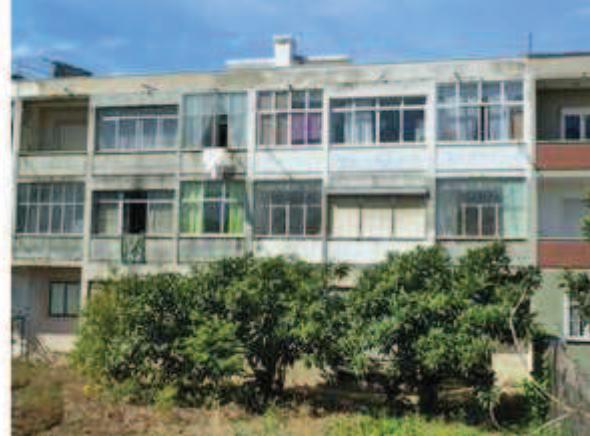
Condicionantes à Avaliação
Verifica-se um elemento funcional "Cobertura" ou "Paredes exteriores" com nível "Grave"?
Sim
Existe pelo menos um elemento funcional com nível "Muito Grave" ou pelo menos dois elementos funcionais com nível "Grave"?
Não
Verificam-se indícios de danos estruturais?
Não

Avaliação do Estado de Conservação: **Mau** Edifício degradado? **Sim** Verificar em 2018

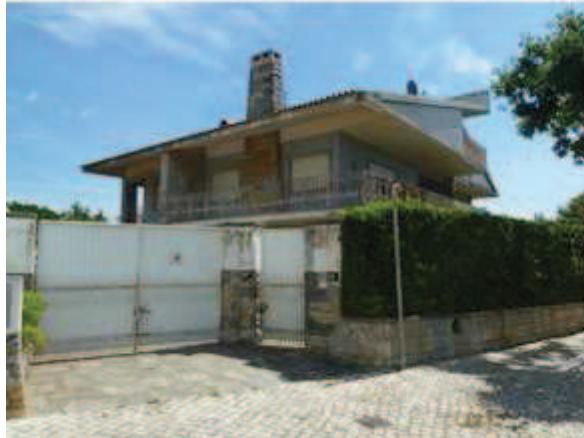
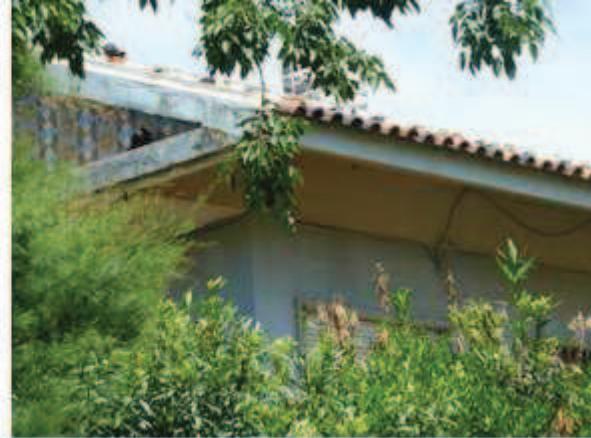
Condicionantes à Avaliação
Verifica-se um elemento funcional "Cobertura" ou "Paredes exteriores" com nível "Grave"?
Sim
Existe pelo menos um elemento funcional com nível "Muito Grave" ou pelo menos dois elementos funcionais com nível "Grave"?
Não
<i>Verificam-se indícios de danos estruturais?</i>
Não

Avaliação do Estado de Conservação: Mau Edifício degradado? Sim Verificar em 2019

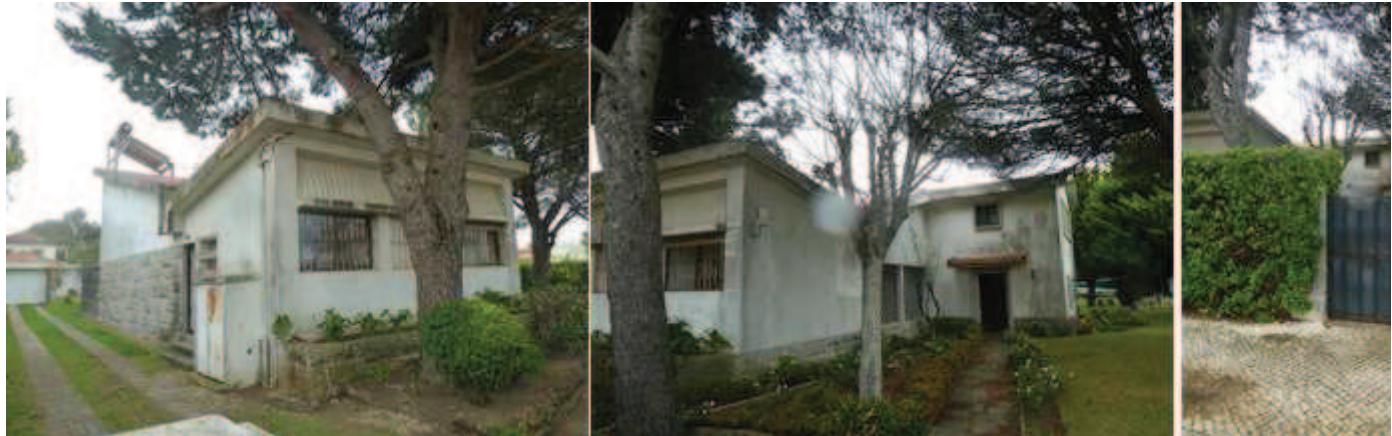
Avaliação do Estado de Conservação: Mau Edifício degradado? Sim Verificar em 2019

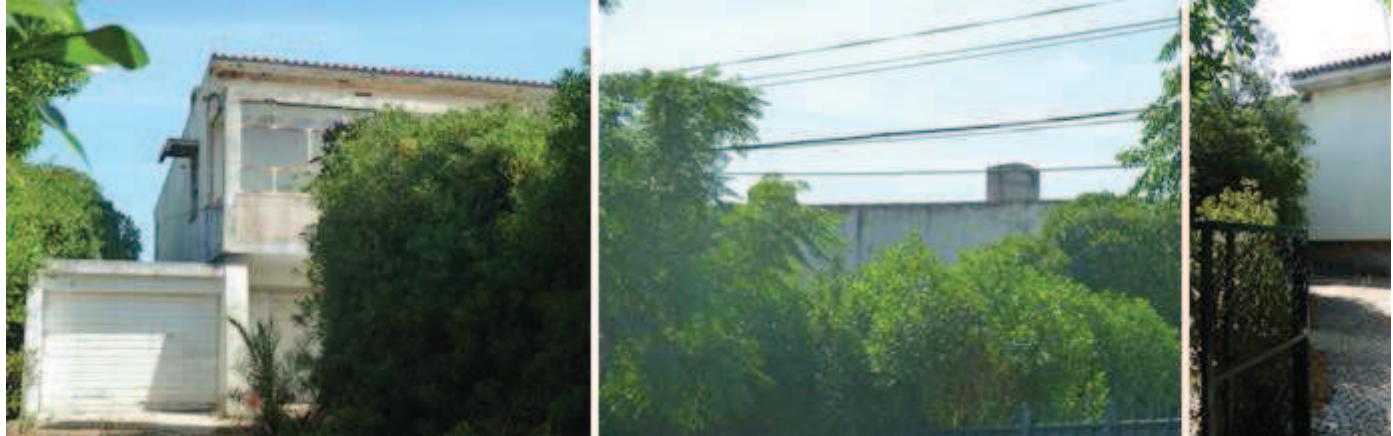
Elementos funcionais	Anomalias	Ponderação	Pontuação
1. Substrato de paredes exteriores:	Médias	20	60
1.1 Revestimentos de paredes exteriores:	Graves	10	20
2. Cobertura:	Graves	30	60
3. Elementos salientes:	Graves	15	30
4. Caixilharia e portas:	Muito Graves	10	10
5. Dispositivos de protecção contra queda:	Não se aplica	15	0
Total das pontuações:			180
Total das ponderações atribuídas aos elementos funcionais aplicáveis:			85
<i>Indice de anomalias:</i>			2,12

Condicionantes à Avaliação
Verifica-se um elemento funcional "Cobertura" ou "Paredes exteriores" com nível "Grave"? <u>Sim</u>
Existe pelo menos um elemento funcional com nível "Muito Grave" ou pelo menos dois elementos funcionais com nível "Grave"? <u>Sim</u>
<i>Verificam-se indícios de danos estruturais?</i> <u>Não</u>

Balanço do beirado com deterioração acentuada.

Avaliação do Estado de Conservação: Mau Edifício degradado? Sim Verificar em 2019

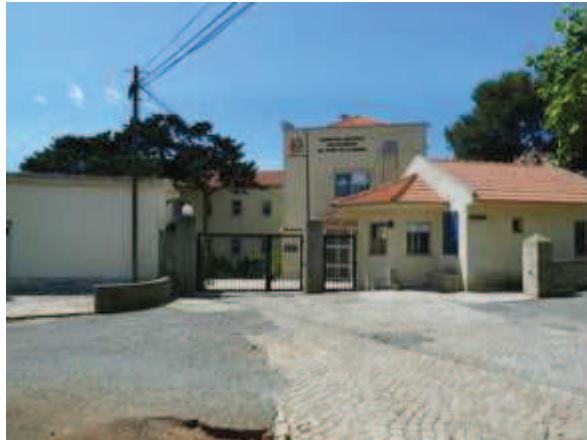
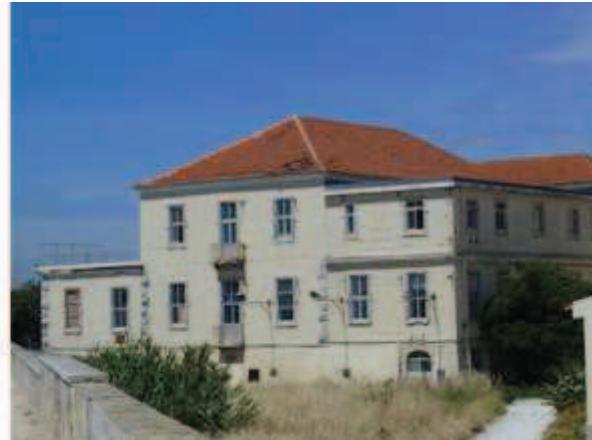
Condicionantes à Avaliação
Verifica-se um elemento funcional "Cobertura" ou "Paredes exteriores" com nível "Grave"? Sim
Existe pelo menos um elemento funcional com nível "Muito Grave" ou pelo menos dois elementos funcionais com nível "Grave"? Sim
Verificam-se indícios de danos estruturais? Não

Avaliação do Estado de Conservação: **Mau** Edifício degradado? **Sim** Verificar em 2019

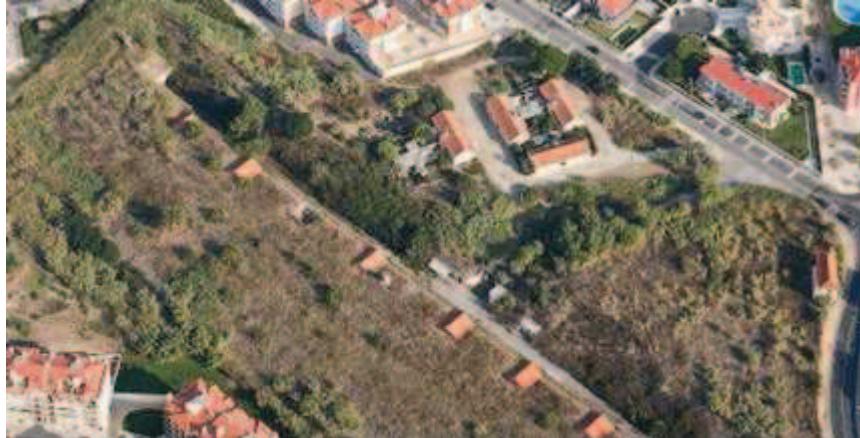
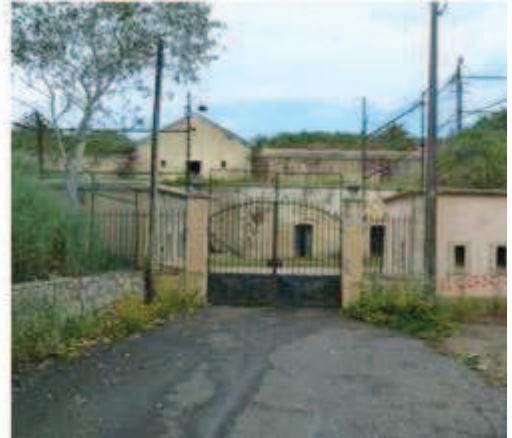
Edifícios descontinuados com paredes em desagregação e outros elementos funcionais deficientes.

Verificam-se indícios de danos estruturais? (?)

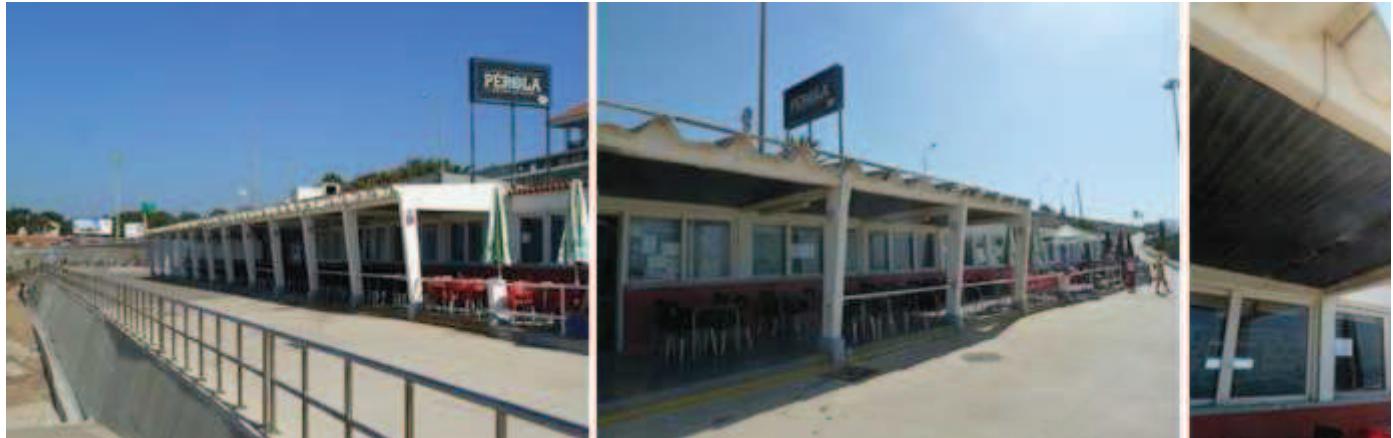
Elementos funcionais	Anomalias	Ponderação	Pontuação
1. Substrato de paredes exteriores:	Graves	20	40
1.1 Revestimentos de paredes exteriores:	Médias	10	30
2. Cobertura:	Médias	30	90
3. Elementos salientes:	Graves	15	30
4. Caixilharia e portas:	Ligeiras	10	40
5. Dispositivos de protecção contra queda:	Não se aplica	15	0
Total das pontuações:			230
Total das ponderações atribuídas aos elementos funcionais aplicáveis:			85
<i>Indice de anomalias:</i>			2,71

Condicionantes à Avaliação
Verifica-se um elemento funcional "Cobertura" ou "Paredes exteriores" com nível "Grave"? Sim
Existe pelo menos um elemento funcional com nível "Muito Grave" ou pelo menos dois elementos funcionais com nível "Grave"? Sim
<i>Verificam-se indícios de danos estruturais?</i> Sim

Paredes com fendilhação horizontal > a 5mm.
 Telheiro em canelete (possível amianto) com vigamento fissurado e/ou com armadura exposta.
 Cablagem pelo exterior dissonante.

Avaliação do Estado de Conservação: **Mau** Edifício degradado? **Sim** Verificar em 2019

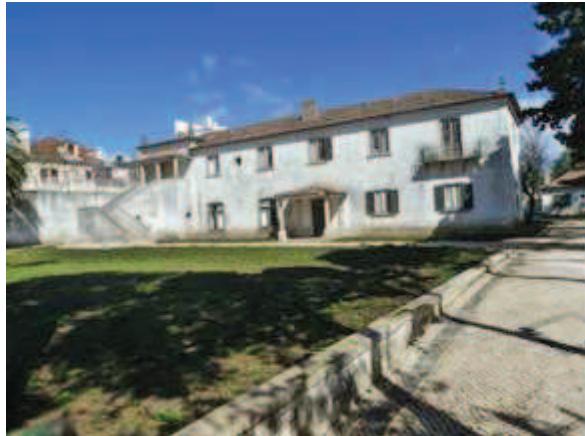
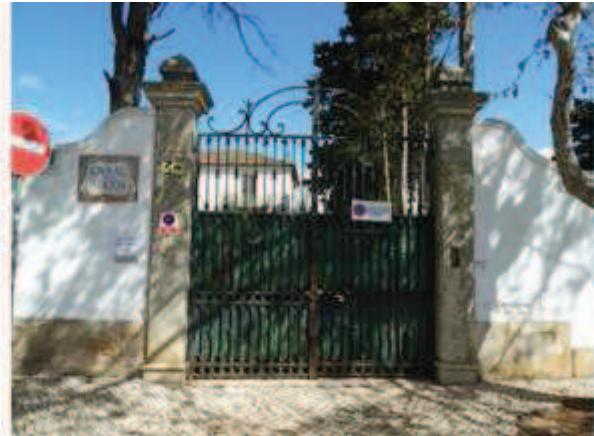
Danos estruturais visíveis por fissura vertical inferior a 5mm.
 Pintura removida e/ou envelhecida em grandes áreas com ataque de agentes biológicos.
 Cobertura com elementos (telhas) em falta.
 Chamíné com desagregação ou com ataque biológico.
 Alguns vãos apresentam-se desvencilhados.
 Muro fendilhado e a necessitar manutenção e conservação.

Condicionantes à Avaliação
Verifica-se um elemento funcional "Cobertura" ou "Paredes exteriores" com nível "Grave"? <u>Sim</u>
Existe pelo menos um elemento funcional com nível "Muito Grave" ou pelo menos dois elementos funcionais com nível "Grave"? <u>Sim</u>
<i>Verificam-se indícios de danos estruturais?</i> <u>Sim</u>

Avaliação do Estado de Conservação: Mau **Edifício degradado?** Sim **Verificar em** 2018

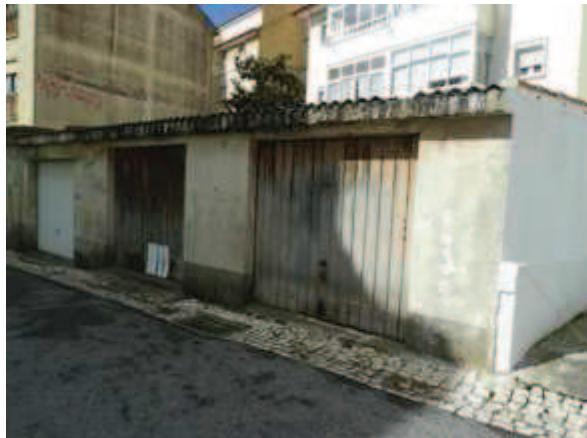
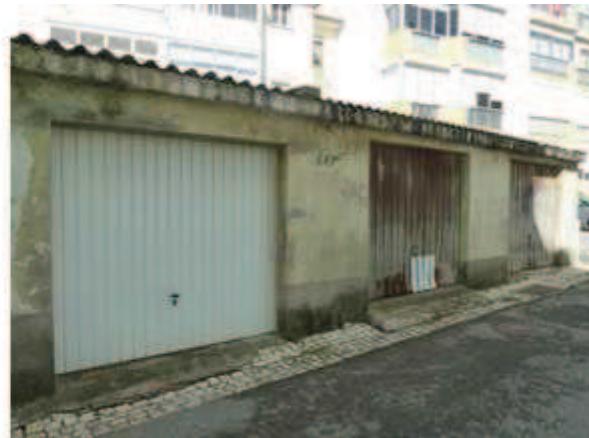
Danos estruturais (viga) visível por fissura horizontal superior a 5mm.

Portões com elementos deteriorados (oxidados).

Avaliação do Estado de Conservação: Mau Edifício degradado? Sim Verificar em 2017

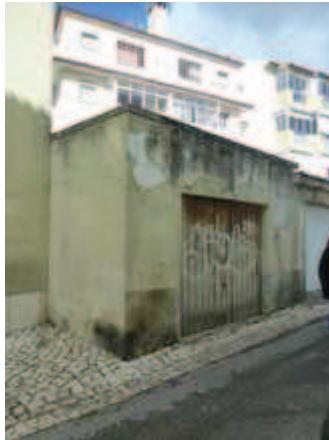
Imóvel com função de garagem.
Revestimento (pintura) a descascar em grandes áreas.
Avaliação da cobertura limitada por dificuldade de observação pela via pública.
Portão com elemento deteriorado (oxidado).

Avaliação do Estado de Conservação: Mau Edifício degradado? Sim Verificar em 2018

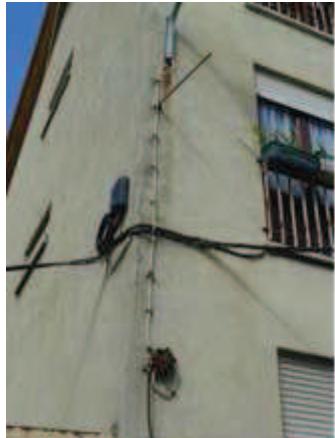
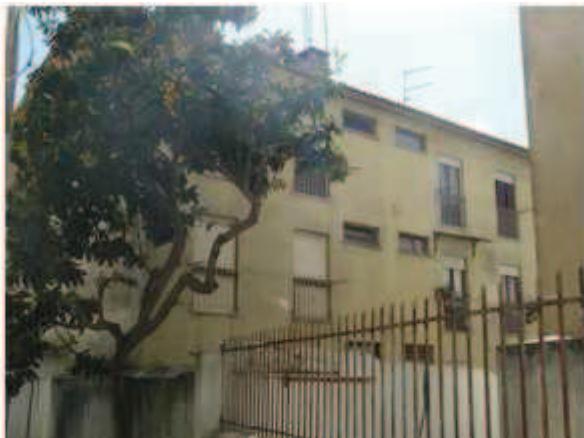
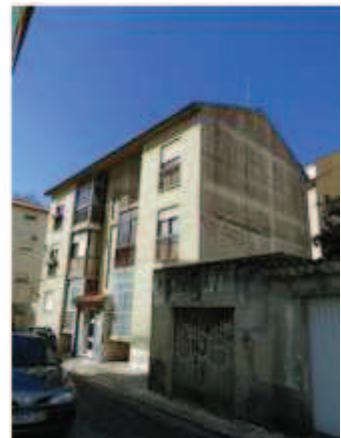
Elementos funcionais	Anomalias	Ponderação	Pontuação
1. Substrato de paredes exteriores:	Muito Graves	20	20
1.1 Revestimentos de paredes exteriores:	Graves	10	20
2. Cobertura:	Não se aplica	30	0
3. Elementos salientes:	Ligeiras	15	60
4. Caixilharia e portas:	Ligeiras	10	40
5. Dispositivos de protecção contra queda:	Médias	15	45
Total das pontuações:			185
Total das ponderações atribuídas aos elementos funcionais aplicáveis:		70	
<i>Indice de anomalias:</i>			2,64

Danos estruturais (em cunhal) visíveis por fissura vertical superior a 5mm.
 Pintura removida e/ou envelhecida grandes áreas com ataque de agentes biológicos.
 Cablagem pelo exterior dissonante.

Avaliação do Estado de Conservação: **Mau** Edifício degradado? **Sim** Verificar em 2018

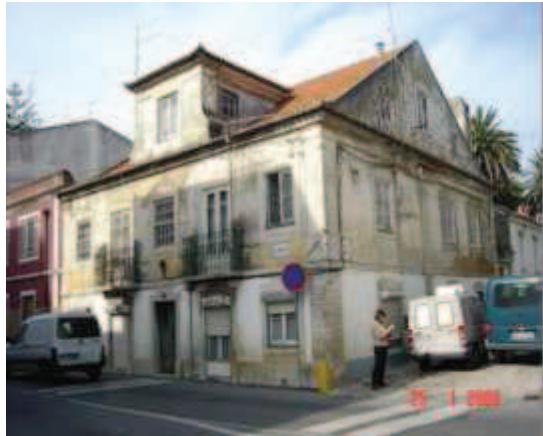
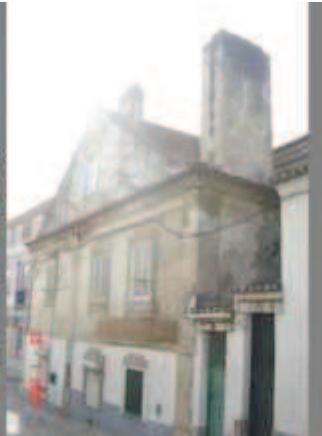
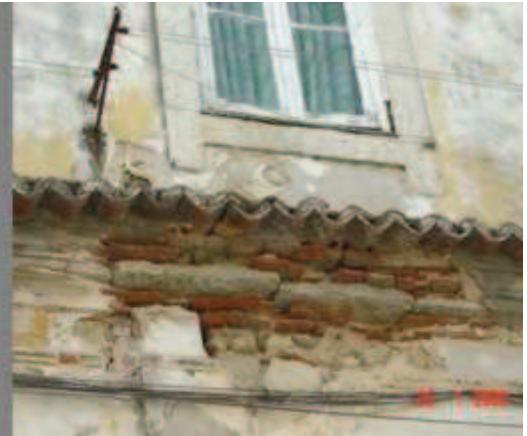
Catálogo de Inventário-Nível I - ID1042 (antigo PDM).
 Placas de revestimento (reboco) em queda para a via pública.
 Pintura removida e/ou envelhecida com ataque de agentes biológicos.
 Cobertura com sujidades ou vegetação parasitária, aparentemente não comprometendo a estanqueidade à água e cornija em deterioração.
 Chaminé com desagregação ou com ataque biológico.
 Os vãos apresentam caixilhos a exigir substituição total e vidros quebrados.
 Guarda corpos das varandas com oxidação nos pontos de apoio ou fixações duvidosas.
 Cablagens pelo exterior dissonante e desprendida.

Condicionantes à Avaliação
Verifica-se um elemento funcional "Cobertura" ou "Paredes exteriores" com nível "Grave"? <u>Sim</u>
Existe pelo menos um elemento funcional com nível "Muito Grave" ou pelo menos dois elementos funcionais com nível "Grave"? <u>Sim</u>
Verificam-se indícios de danos estruturais? <u>Não</u>

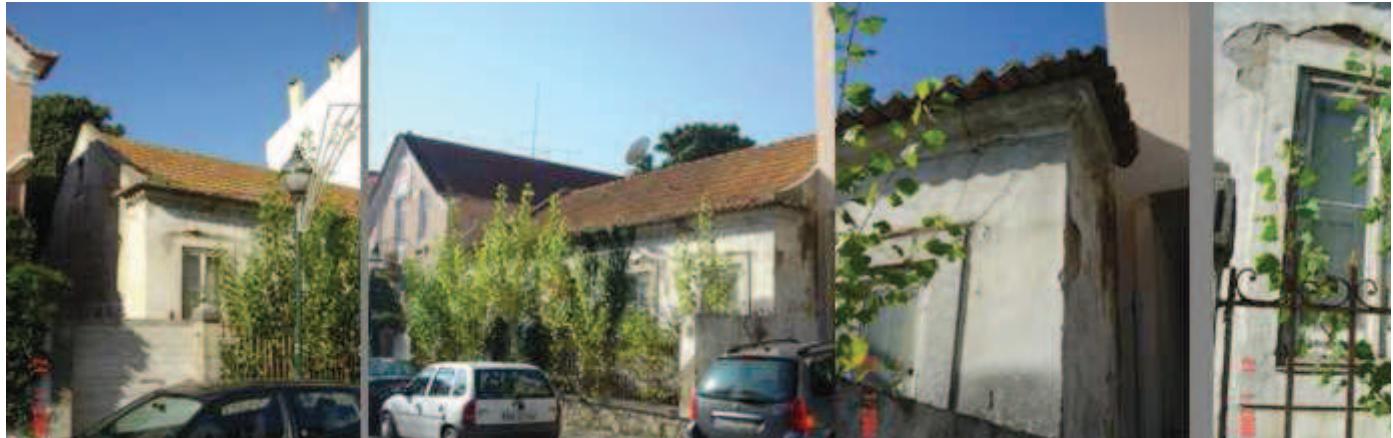
Danos estruturais (em cunhais) visíveis por fissuras inferior a 5mm.

Condicionantes à Avaliação
Verifica-se um elemento funcional "Cobertura" ou "Paredes exteriores" com nível "Grave"? <u>Sim</u>
Existe pelo menos um elemento funcional com nível "Muito Grave" ou pelo menos dois elementos funcionais com nível "Grave"? <u>Sim</u>
Verificam-se indícios de danos estruturais? <u>Sim</u>

Avaliação do Estado de Conservação: Péssimo Edifício degradado? Sim Verificar em 2016

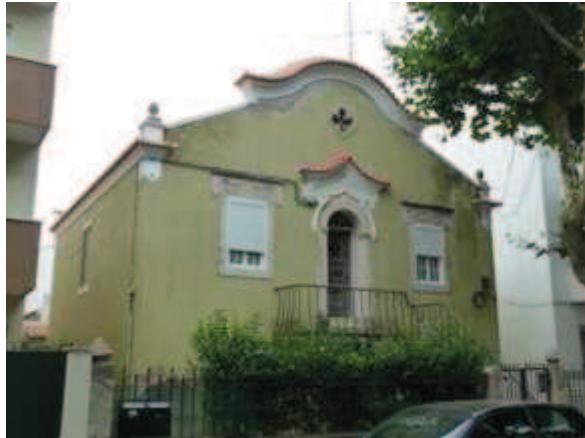
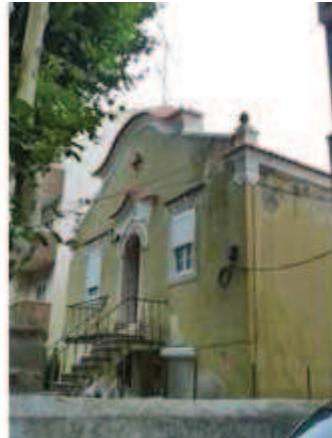
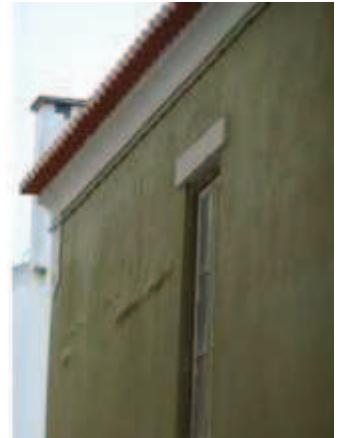
Em Julho/2014, foi observado o edifício e verificou-se que foi submetido a obras entre 2012 e 2013 (manutenção/conservação) ao nível dos paramentos e cobertura. Contudo, nesta data, aparenta revestimentos em falta, pintura com ataque de agentes biológicos e cobertura indicando infiltrações.

Avaliação do Estado de Conservação: Mau Edifício degradado? Sim Verificar em 2017

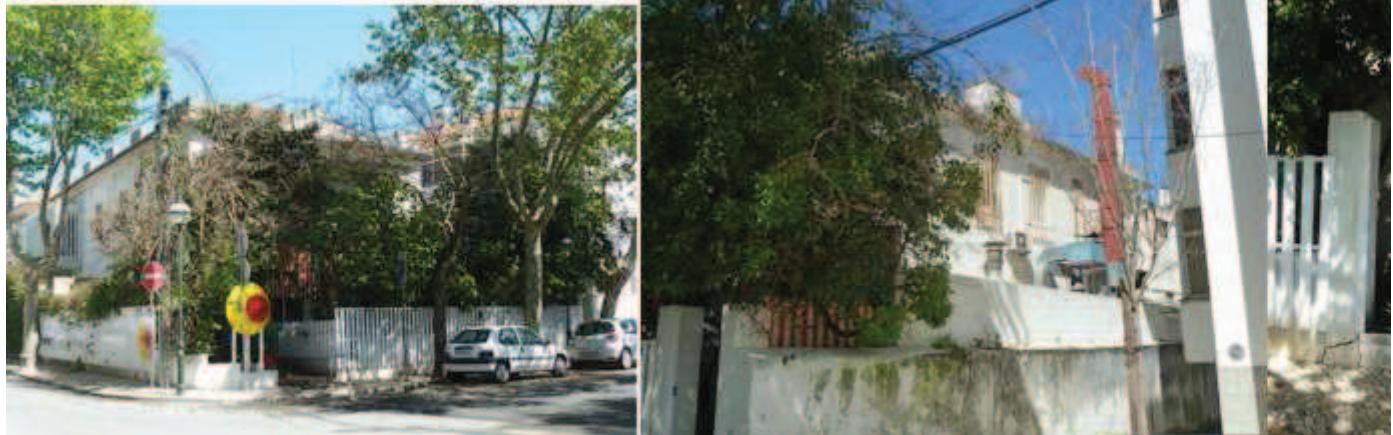
Avaliação do Estado de Conservação: Mau Edifício degradado? Sim Verificar em 2018

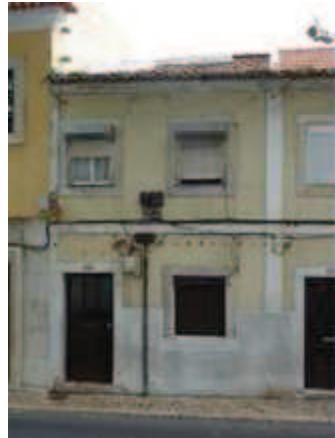
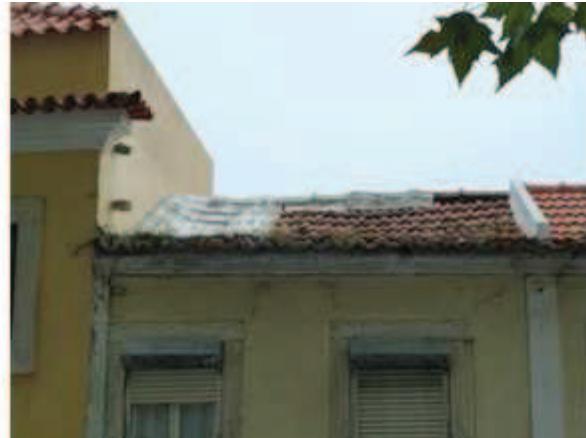
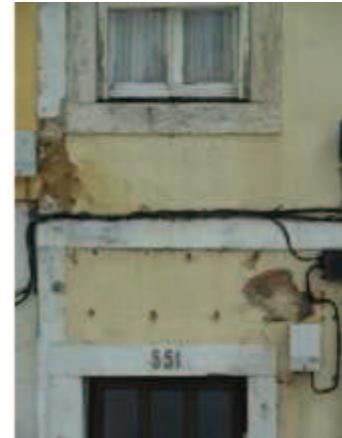
Condicionantes à Avaliação	
Verifica-se um elemento funcional "Cobertura" ou "Paredes exteriores" com nível "Grave"?	Sim
Existe pelo menos um elemento funcional com nível "Muito Grave" ou pelo menos dois elementos funcionais com nível "Grave"?	Sim
<i>Verificam-se indícios de danos estruturais?</i>	Não

Avaliação do Estado de Conservação: Mau Edifício degradado? Sim Verificar em 2018

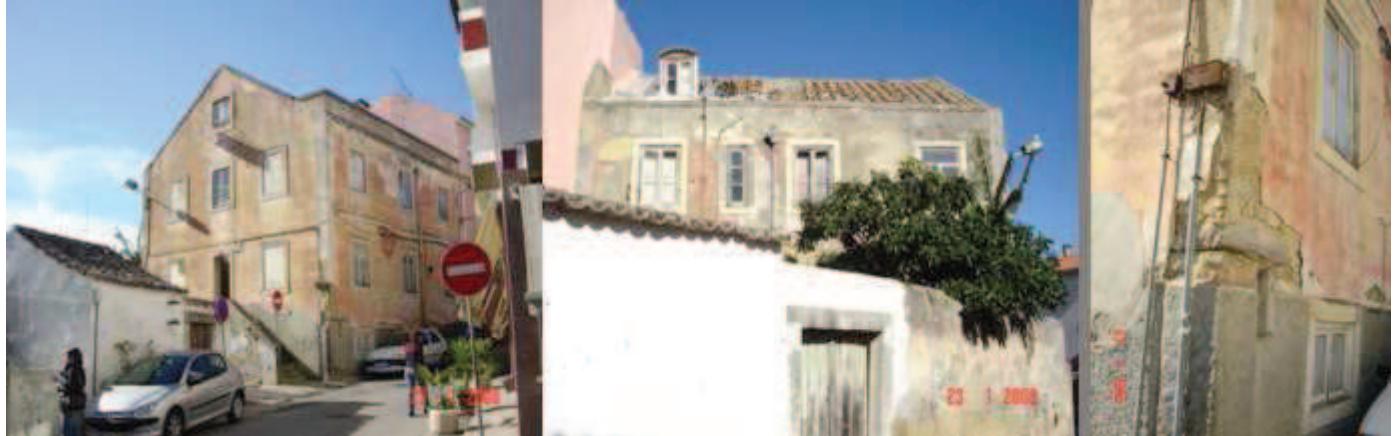
Verificam-se indícios de danos estruturais? Sim

Avaliação do Estado de Conservação: Péssimo **Edifício degradado?** Sim **Verificar em** 2018

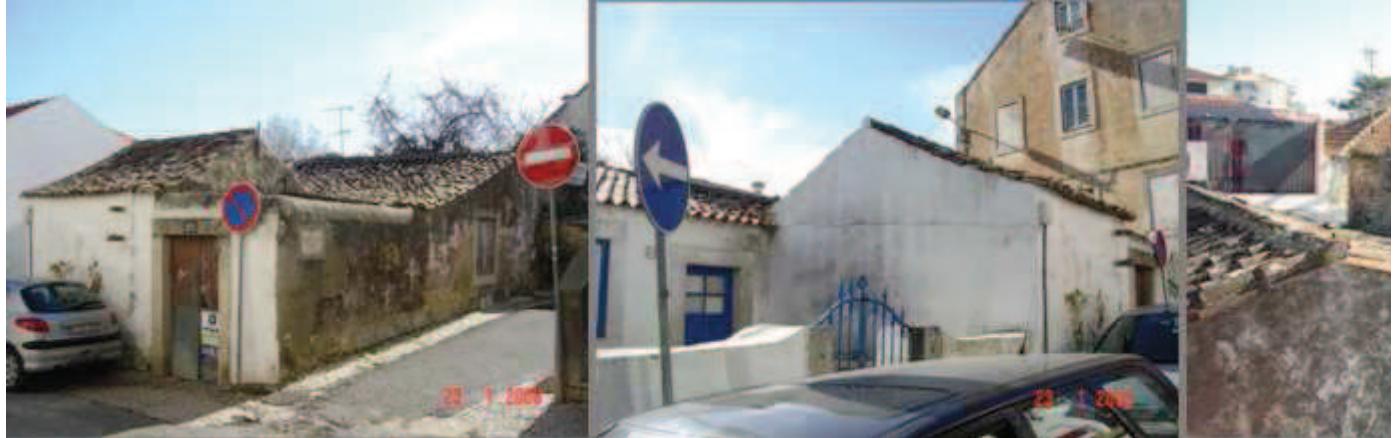
Imóvel com indicação de "Venda Era Tel.: 21 48297360.
Paredes com deformações motivando danos em outros elementos construtivos.
Revestimentos em falta, soltos, empolados ou em desagregação em grandes áreas.
Parte da cobertura com ruptura (cedência) de elementos resistentes.
Chaminé com desagregação ou com ataque biológico.
Os vãos apresentam caixilhos a exigir substituição total.

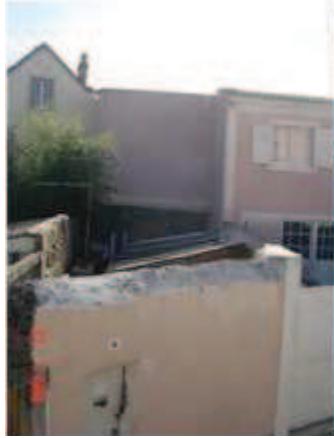
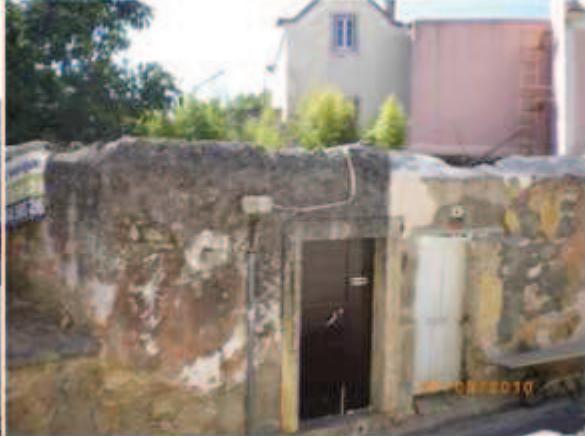
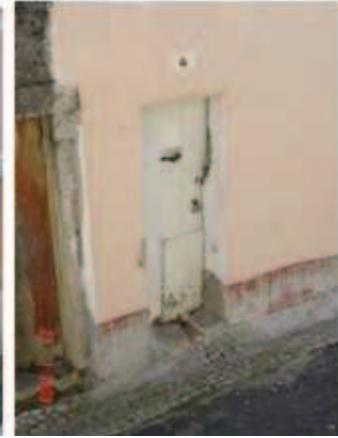
Elementos funcionais	Anomalias	Ponderação	Pontuação
1. Substrato de paredes exteriores:	Graves	20	40
1.1 Revestimentos de paredes exteriores:	Graves	10	20
2. Cobertura:	Graves	30	60
3. Elementos salientes:	Não se aplica	15	0
4. Caixilharia e portas:	Graves	10	20
5. Dispositivos de protecção contra queda:	Não se aplica	15	0

Avaliação do Estado de Conservação: Mau _____ Edifício degradado? Sim _____ Verificar em 2018

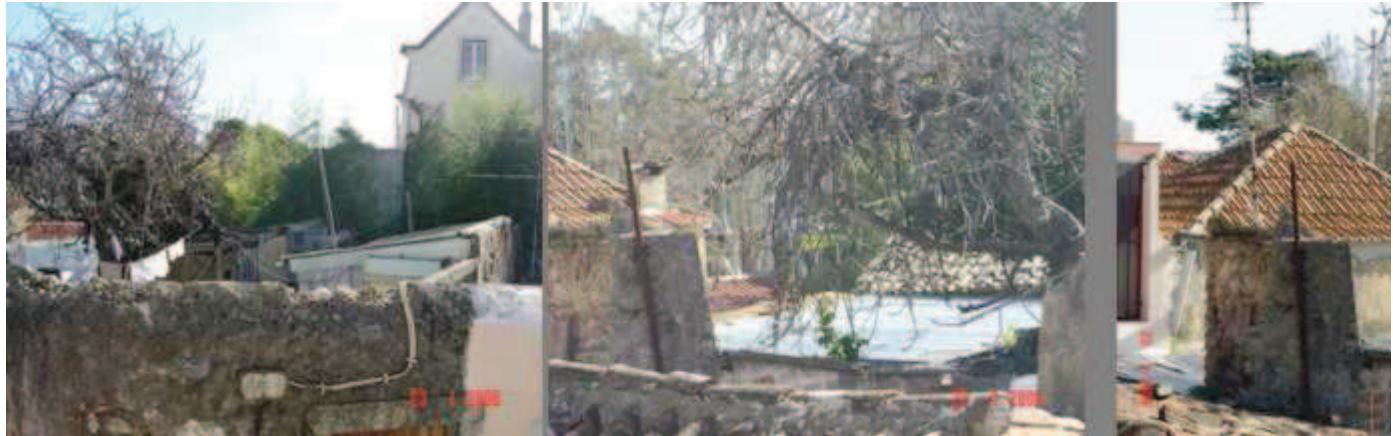
Elementos funcionais	Anomalias	Ponderação	Pontuação
1. Substrato de paredes exteriores:	Não se aplica	20	0
1.1 Revestimentos de paredes exteriores:	Muito Graves	10	10
2. Cobertura:	Graves	30	60
3. Elementos salientes:	Não se aplica	15	0
4. Caixilharia e portas:	Graves	10	20
5. Dispositivos de protecção contra queda:	Não se aplica	15	0
Total das pontuações:			90
Total das ponderações atribuídas aos elementos funcionais aplicáveis:		50	
<i>Indice de anomalias:</i>			1,80

Avaliação do Estado de Conservação: Mau Edifício degradado? Sim Verificar em 2018

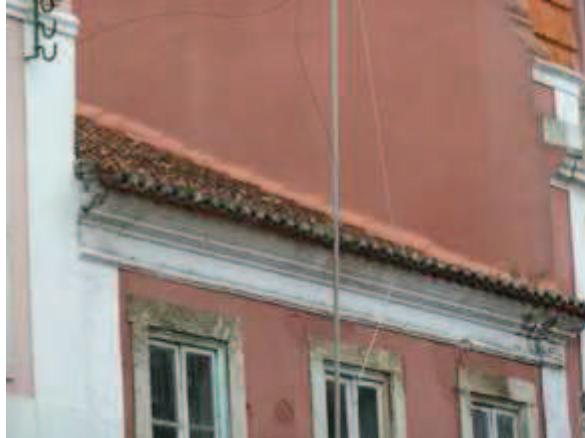
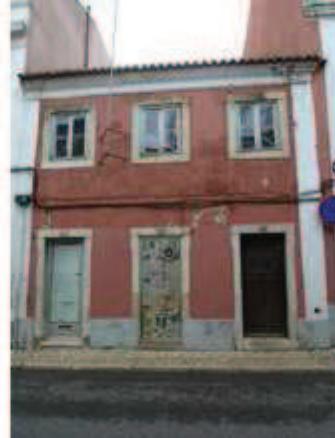
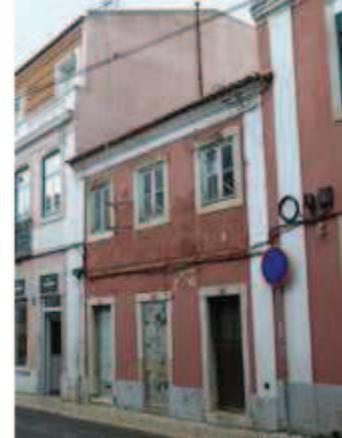
Elementos funcionais	Anomalias	Ponderação	Pontuação
1. Substrato de paredes exteriores:	Médias	20	60
1.1 Revestimentos de paredes exteriores:	Graves	10	20
2. Cobertura:	Médias	30	90
3. Elementos salientes:	Médias	15	45
4. Caixilharia e portas:	Graves	10	20
5. Dispositivos de protecção contra queda:	Não se aplica	15	0

Condicionantes à Avaliação	
Verifica-se um elemento funcional "Cobertura" ou "Paredes exteriores" com nível "Grave"?	Sim
Existe pelo menos um elemento funcional com nível "Muito Grave" ou pelo menos dois elementos funcionais com nível "Grave"?	Sim
<i>Verificam-se indícios de danos estruturais?</i>	Não

Avaliação do Estado de Conservação: Mau Edifício degradado? Sim Verificar em 2018

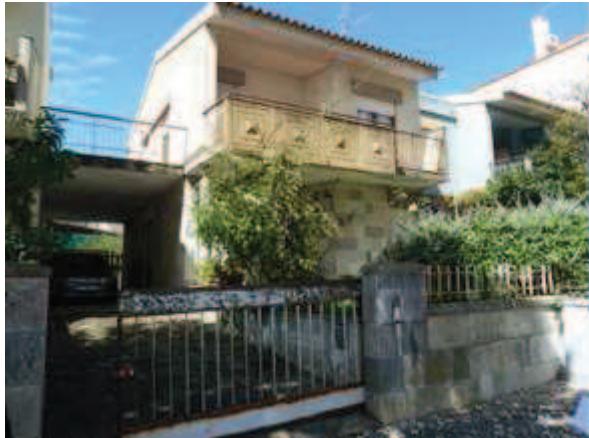
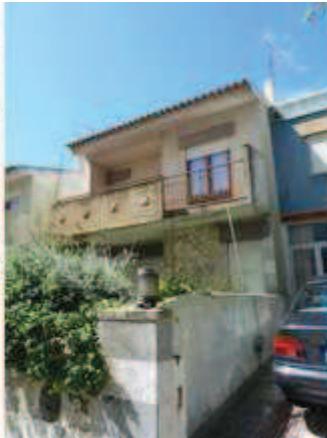
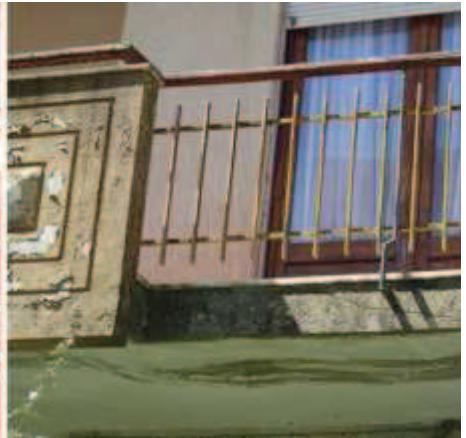
Condicionantes à Avaliação
Verifica-se um elemento funcional "Cobertura" ou "Paredes exteriores" com nível "Grave"? <u>Sim</u>
Existe pelo menos um elemento funcional com nível "Muito Grave" ou pelo menos dois elementos funcionais com nível "Grave"? <u>Sim</u>
<i>Verificam-se indícios de danos estruturais?</i> <u>Não</u>

Pintura removida, enfolada ou envelhecida com ataque de agentes biológicos
Varanda com fissuração.
Muros a necessitar manutenção e conservação,

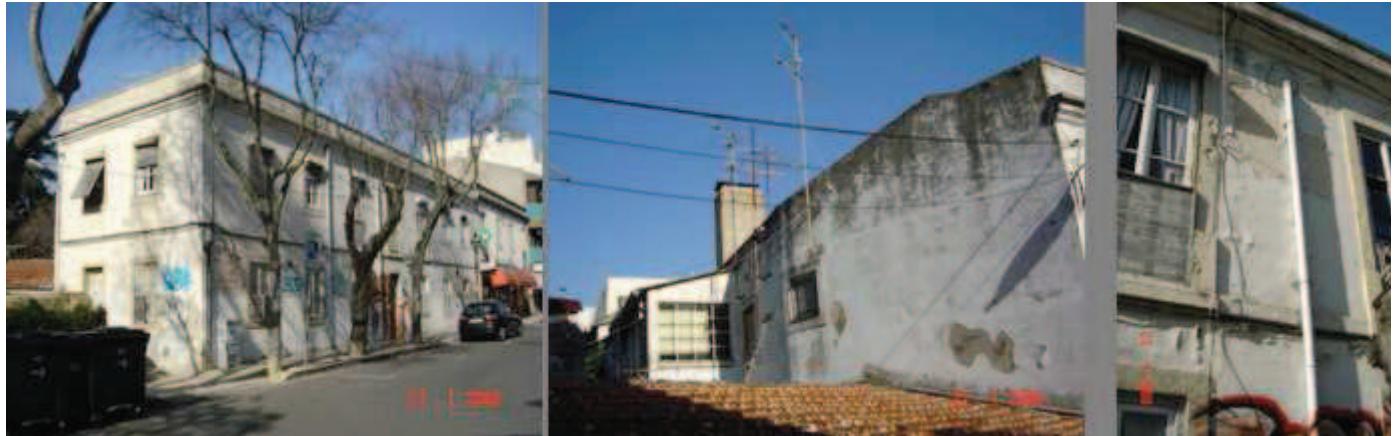
Danos visíveis por fendas (canto superior sul).

Condicionantes à Avaliação	
Verifica-se um elemento funcional "Cobertura" ou "Paredes exteriores" com nível "Grave"?	<u>Sim</u>
Existe pelo menos um elemento funcional com nível "Muito Grave" ou pelo menos dois elementos funcionais com nível "Grave"?	<u>Sim</u>
<i>Verificam-se indícios de danos estruturais?</i>	<u>Sim</u>

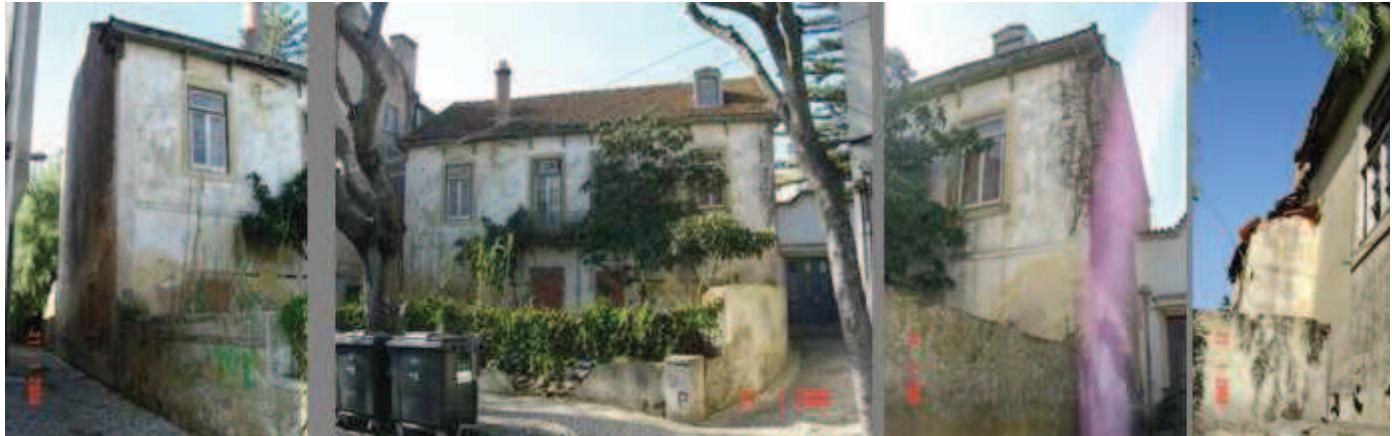
Falta de argamassa no assentamento das alvenarias e danos visíveis por fissuras inferior a 5mm. Revestimento (reboco) em queda. Pintura a descascar e/ou envelhecida com ataque de agentes biológicos.

Condicionantes à Avaliação
Verifica-se um elemento funcional "Cobertura" ou "Paredes exteriores" com nível "Grave"? <u>Sim</u>
Existe pelo menos um elemento funcional com nível "Muito Grave" ou pelo menos dois elementos funcionais com nível "Grave"? <u>Sim</u>
Verificam-se indícios de danos estruturais? <u>Sim</u>

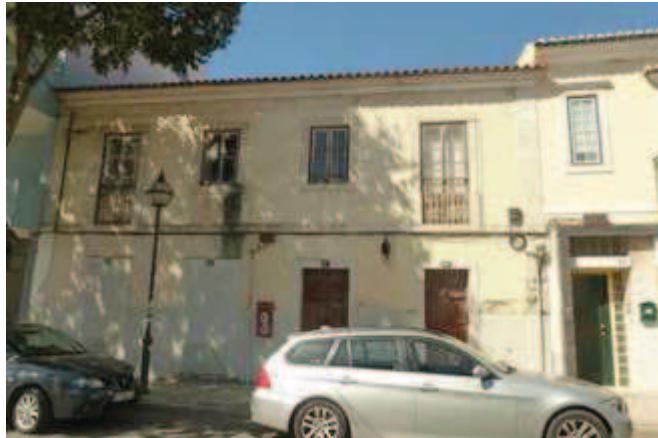
Elementos funcionais	Anomalias	Ponderação	Pontuação
1. Substrato de paredes exteriores:	Médias	20	60
1.1 Revestimentos de paredes exteriores:	Graves	10	20
2. Cobertura:	Médias	30	90
3. Elementos salientes:	Graves	15	30
4. Caixilharia e portas:	Muito Graves	10	10
5. Dispositivos de protecção contra queda:	Médias	15	45
Total das pontuações:			255
Total das ponderações atribuídas aos elementos funcionais aplicáveis:		100	
<i>Indice de anomalias:</i>			2,55

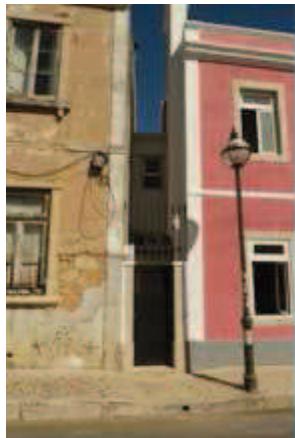
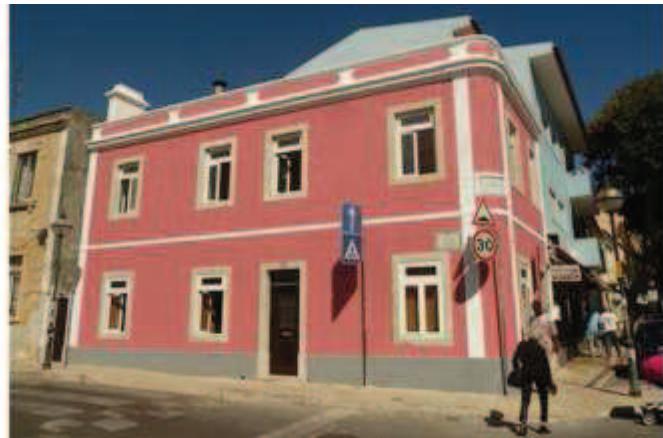
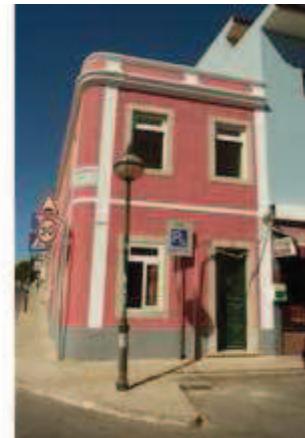
Elementos funcionais	Anomalias	Ponderação	Pontuação
1. Substrato de paredes exteriores:	Ligeiras	20	80
1.1 Revestimentos de paredes exteriores:	Ligeiras	10	40
2. Cobertura:	Ligeiras	30	120
3. Elementos salientes:	Ligeiras	15	60
4. Caixilharia e portas:	Ligeiras	10	40
5. Dispositivos de protecção contra queda:	Não se aplica	15	0

Avaliação do Estado de Conservação: **Bom** Edifício degradado? **Não** Verificar em 2019

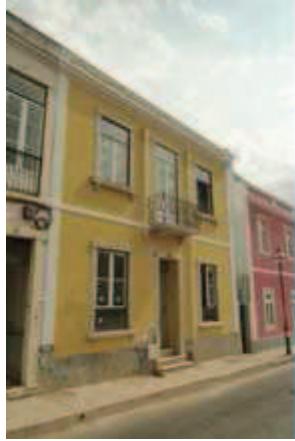
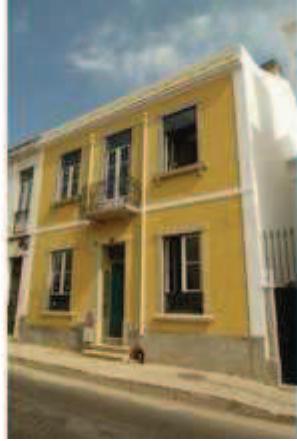
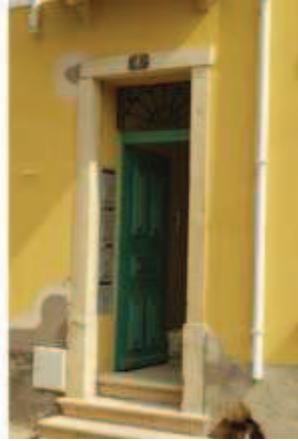
Elementos funcionais	Anomalias	Ponderação	Pontuação
1. Substrato de paredes exteriores:	Ligeiras	20	80
1.1 Revestimentos de paredes exteriores:	Ligeiras	10	40
2. Cobertura:	Ligeiras	30	120
3. Elementos salientes:	Ligeiras	15	60
4. Caixilharia e portas:	Ligeiras	10	40
5. Dispositivos de protecção contra queda:	Ligeiras	15	60

Avaliação do Estado de Conservação: **Bom** Edifício degradado? **Não** Verificar em 2020

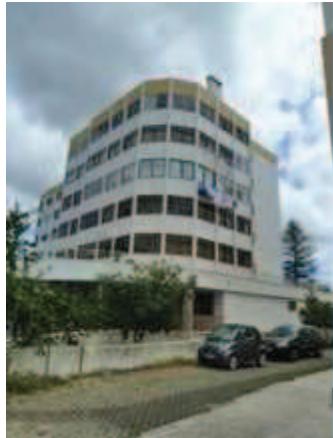
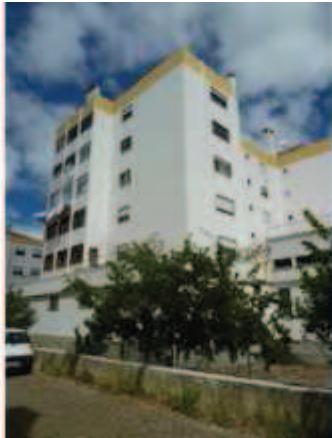
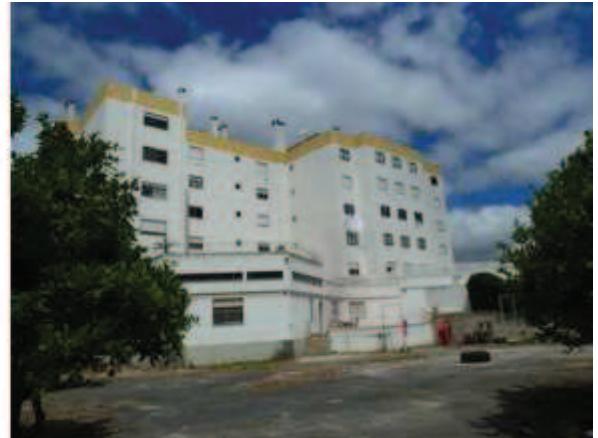
Elementos funcionais	Anomalias	Ponderação	Pontuação
1. Substrato de paredes exteriores:	Ligeiras	20	80
1.1 Revestimentos de paredes exteriores:	Ligeiras	10	40
2. Cobertura:	Não se aplica	30	0
3. Elementos salientes:	Ligeiras	15	60
4. Caixilharia e portas:	Ligeiras	10	40
5. Dispositivos de protecção contra queda:	Ligeiras	15	60

Avaliação do Estado de Conservação: **Bom** Edifício degradado? **Não** Verificar em 2020

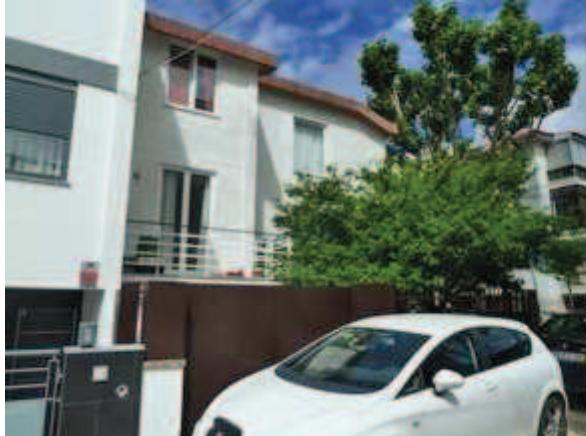
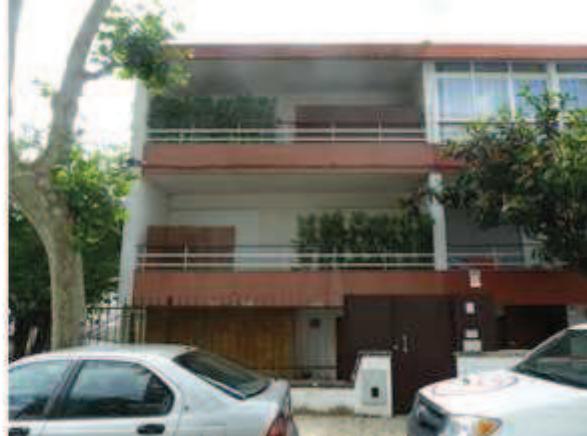
Elementos funcionais	Anomalias	Ponderação	Pontuação
1. Substrato de paredes exteriores:	Ligeiras	20	80
1.1 Revestimentos de paredes exteriores:	Médias	10	30
2. Cobertura:	Não se aplica	30	0
3. Elementos salientes:	Ligeiras	15	60
4. Caixilharia e portas:	Ligeiras	10	40
5. Dispositivos de protecção contra queda:	Ligeiras	15	60

Avaliação do Estado de Conservação: **Bom** Edifício degradado? **Não** Verificar em 2019

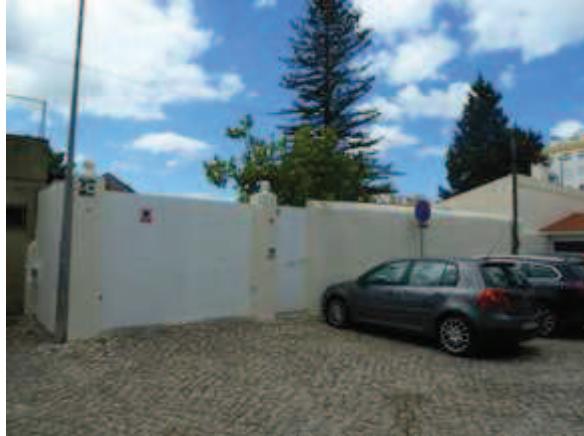
Elementos funcionais	Anomalias	Ponderação	Pontuação
1. Substrato de paredes exteriores:	Ligeiras	20	80
1.1 Revestimentos de paredes exteriores:	Ligeiras	10	40
2. Cobertura:	Ligeiras	30	120
3. Elementos salientes:	Não se aplica	15	0
4. Caixilharia e portas:	Ligeiras	10	40
5. Dispositivos de protecção contra queda:	Não se aplica	15	0

Avaliação do Estado de Conservação: **Bom** Edifício degradado? **Não** Verificar em 2020

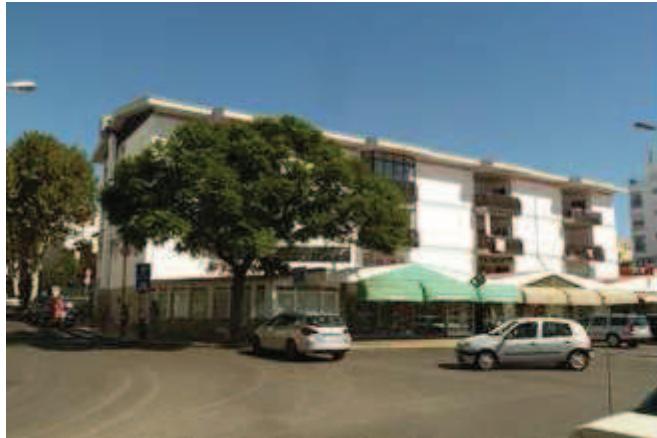
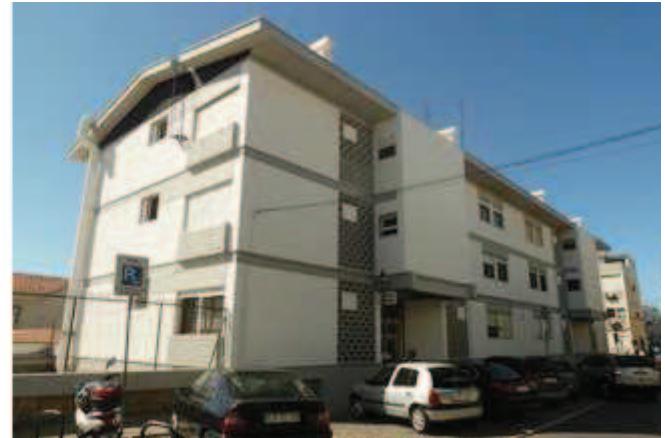
Elementos funcionais	Anomalias	Ponderação	Pontuação
1. Substrato de paredes exteriores:	Ligeiras	20	80
1.1 Revestimentos de paredes exteriores:	Ligeiras	10	40
2. Cobertura:	Ligeiras	30	120
3. Elementos salientes:	Ligeiras	15	60
4. Caixilharia e portas:	Ligeiras	10	40
5. Dispositivos de protecção contra queda:	Ligeiras	15	60

Avaliação do Estado de Conservação: **Bom** Edifício degradado? **Não** Verificar em 2019

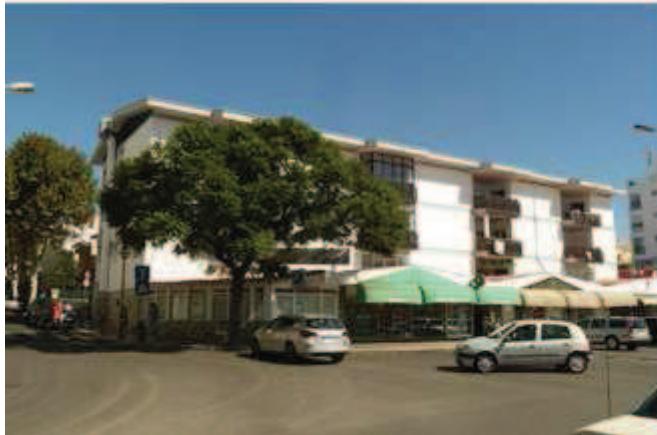
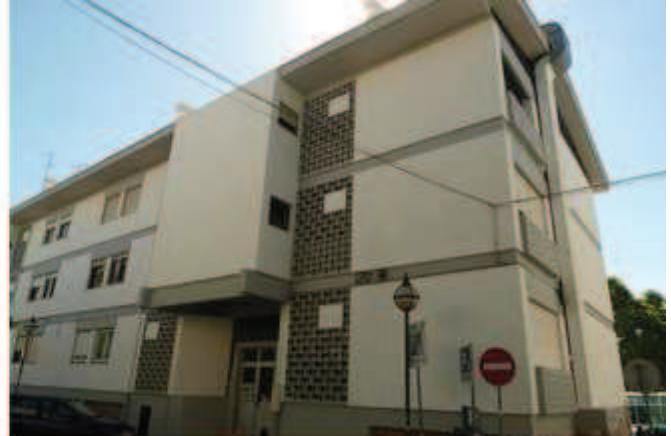
Elementos funcionais	Anomalias	Ponderação	Pontuação
1. Substrato de paredes exteriores:	Ligeiras	20	80
1.1 Revestimentos de paredes exteriores:	Ligeiras	10	40
2. Cobertura:	Ligeiras	30	120
3. Elementos salientes:	Ligeiras	15	60
4. Caixilharia e portas:	Ligeiras	10	40
5. Dispositivos de protecção contra queda:	Ligeiras	15	60
Total das pontuações:			400
Total das ponderações atribuídas aos elementos funcionais aplicáveis:		100

Avaliação do Estado de Conservação: **Bom** Edifício degradado? **Não** Verificar em 2019
