ANEXO 6

FICHAS DE EDIFÍCIO

AVALIAÇÃO DO ESTADO DE CONSERVAÇÃO EXTERIOR DO EDIFÍCIO

União das Freguesias Carcavelos-Parede

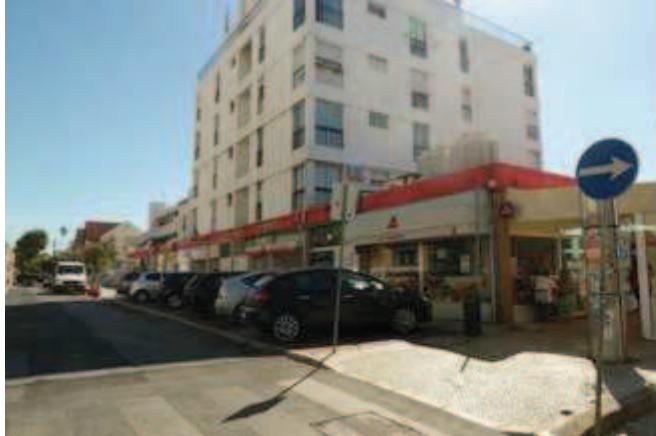
Elementos funcionais	Anomalias	Ponderação	Pontuação
1. Substrato de paredes exteriores:	Ligeiras	20	80
1.1 Revestimentos de paredes exteriores:	Ligeiras	10	40
2. Cobertura:	Ligeiras	30	120
3. Elementos salientes:	Ligeiras	15	60
4. Caixilharia e portas:	Ligeiras	10	40
5. Dispositivos de protecção contra queda:	Ligeiras	15	60

Avaliação do Estado de Conservação: **Bom** Edifício degradado? **Não** Verificar em 2018

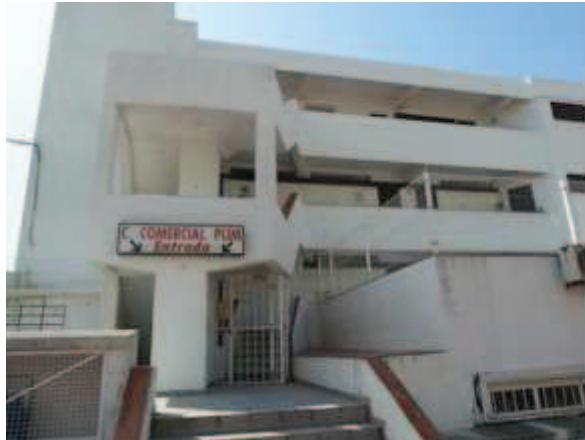
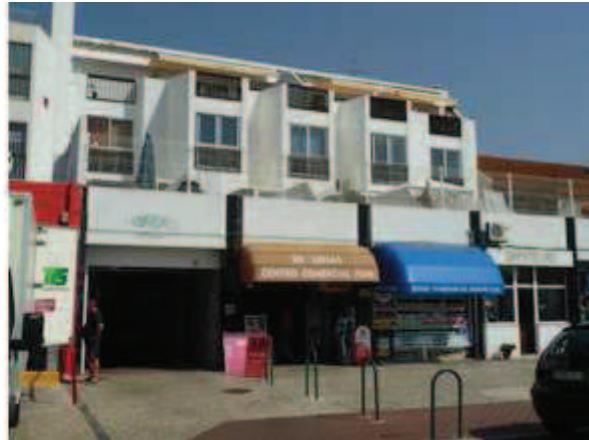
Elementos funcionais	Anomalias	Ponderação	Pontuação
1. Substrato de paredes exteriores:	Ligeiras	20	80
1.1 Revestimentos de paredes exteriores:	Ligeiras	10	40
2. Cobertura:	Não se aplica	30	0
3. Elementos salientes:	Ligeiras	15	60
4. Caixilharia e portas:	Ligeiras	10	40
5. Dispositivos de protecção contra queda:	Ligeiras	15	60
Total das pontuações:			280
Total das ponderações atribuídas aos elementos funcionais aplicáveis:		70	
<i>Indice de anomalias:</i>			4,00

Avaliação do Estado de Conservação: Bom Edifício degradado? Não Verificar em 2019

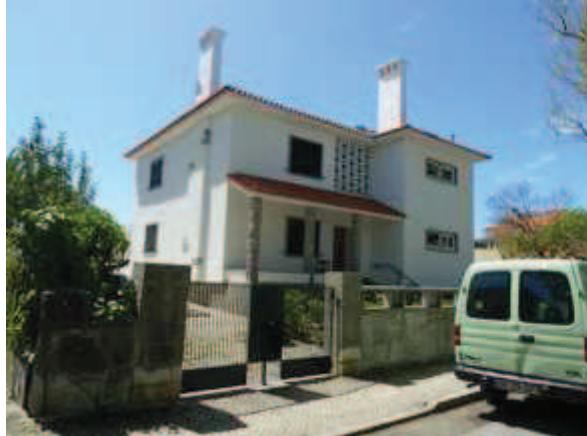
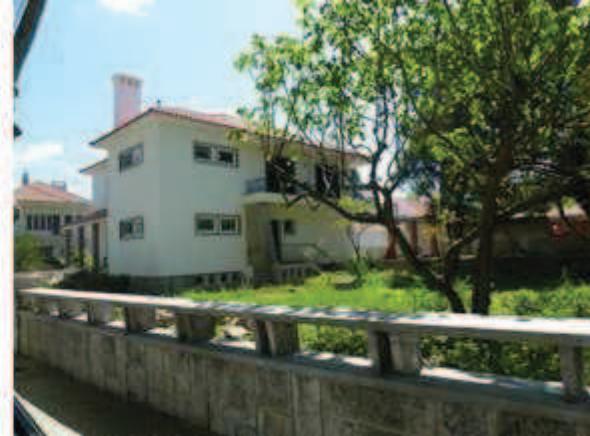
Elementos funcionais	Anomalias	Ponderação	Pontuação
1. Substrato de paredes exteriores:	Ligeiras	20	80
1.1 Revestimentos de paredes exteriores:	Ligeiras	10	40
2. Cobertura:	Ligeiras	30	120
3. Elementos salientes:	Ligeiras	15	60
4. Caixilharia e portas:	Ligeiras	10	40
5. Dispositivos de protecção contra queda:	Ligeiras	15	60

Avaliação do Estado de Conservação: **Bom** Edifício degradado? **Não** Verificar em 2020

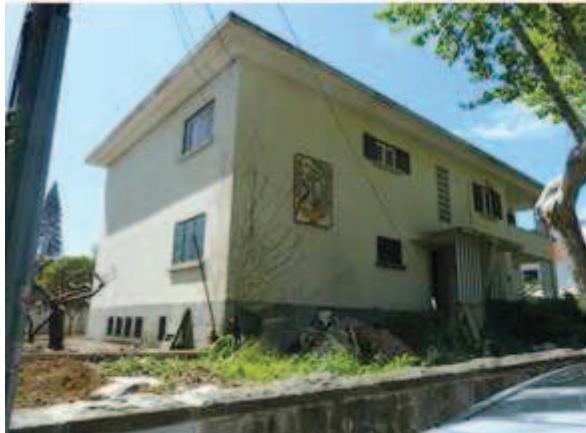
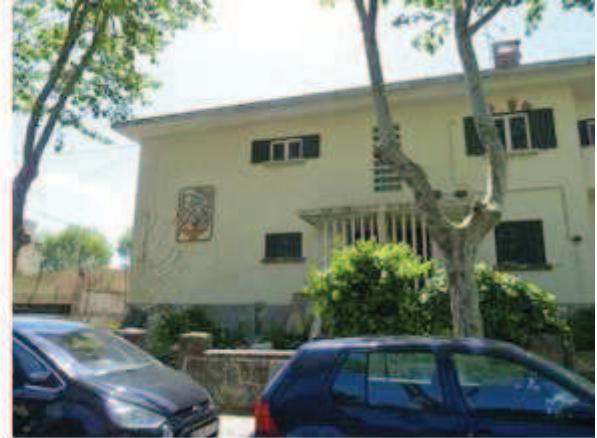
Elementos funcionais	Anomalias	Ponderação	Pontuação
1. Substrato de paredes exteriores:	Ligeiras	20	80
1.1 Revestimentos de paredes exteriores:	Médias	10	30
2. Cobertura:	Médias	30	90
3. Elementos salientes:	Graves	15	30
4. Caixilharia e portas:	Médias	10	30
5. Dispositivos de protecção contra queda:	Médias	15	45
Total das pontuações:			305
Total das ponderações atribuídas aos elementos funcionais aplicáveis:		100	
<i>Indice de anomalias:</i>			3,05

Avaliação do Estado de Conservação: **Aceitável** Edifício degradado? **Não** Verificar em 2018

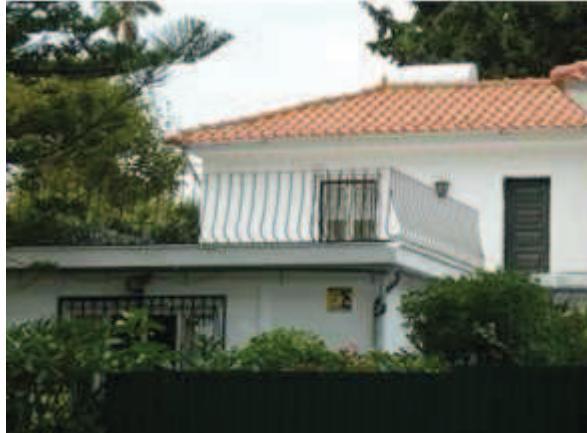
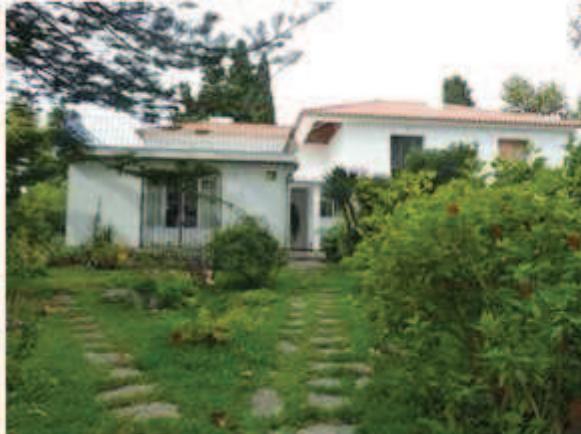
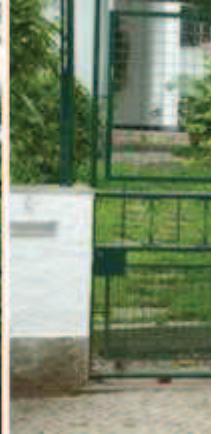
Edifício com sinais de abandono? Não

Condicionantes à Avaliação
Verifica-se um elemento funcional "Cobertura" ou "Paredes exteriores" com nível "Grave"? Não
Existe pelo menos um elemento funcional com nível "Muito Grave" ou pelo menos dois elementos funcionais com nível "Grave"? Não
<i>Verificam-se indícios de danos estruturais?</i> Não

Avaliação do Estado de Conservação: **Bom** Edifício degradado? **Não** Verificar em 2016

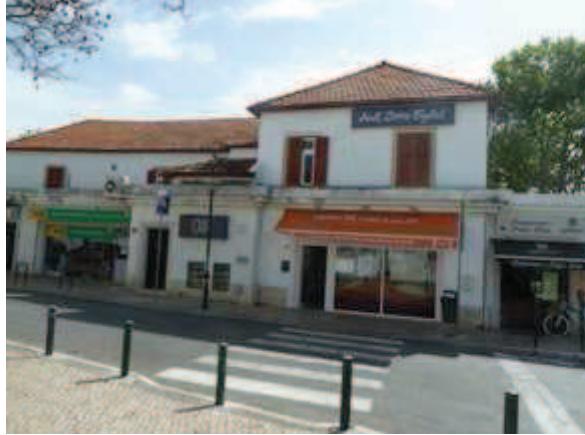
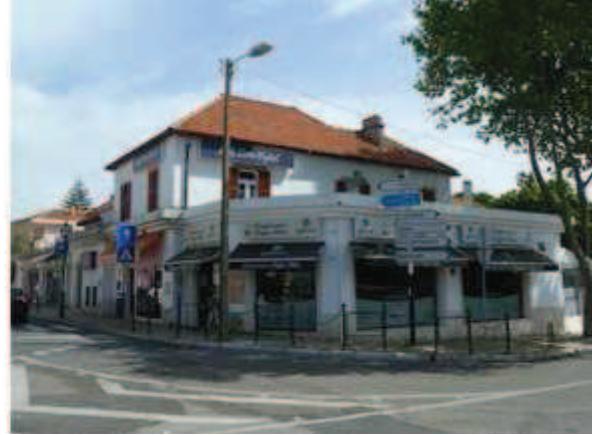
Edifício com sinais de abandono? Parcial Protecção do Edifício: Não classificado

Elementos funcionais	Anomalias	Ponderação	Pontuação
1. Substrato de paredes exteriores:	Ligeiras	20	80
1.1 Revestimentos de paredes exteriores:	Médias	10	30
2. Cobertura:	Médias	30	90
3. Elementos salientes:	Graves	15	30
4. Caixilharia e portas:	Ligeiras	10	40
5. Dispositivos de protecção contra queda:	Não se aplica	15	0

Condicionantes à Avaliação	
Verifica-se um elemento funcional "Cobertura" ou "Paredes exteriores" com nível "Grave"?	Não
Existe pelo menos um elemento funcional com nível "Muito Grave" ou pelo menos dois elementos funcionais com nível "Grave"?	Não
<i>Verificam-se indícios de danos estruturais?</i>	Não

Avaliação do Estado de Conservação: **Aceitável** Edifício degradado? **Não** Verificar em 2019

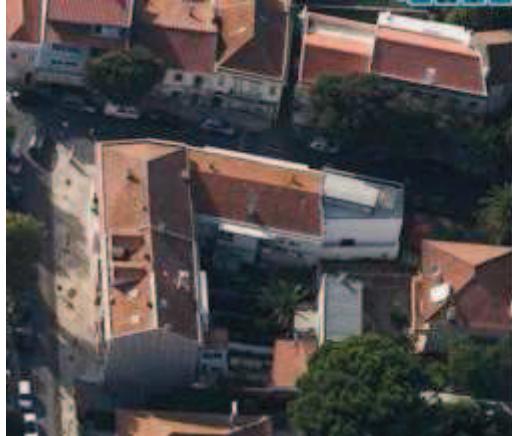
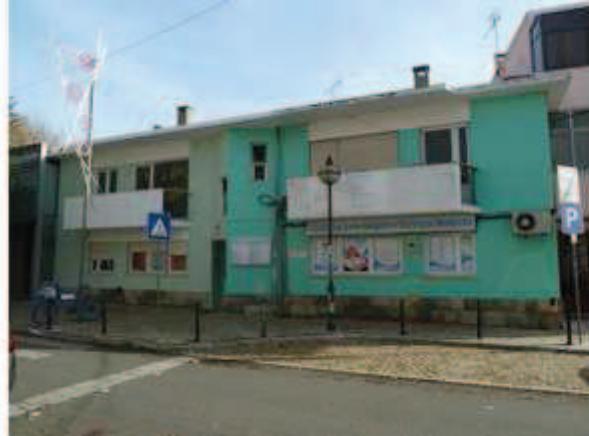
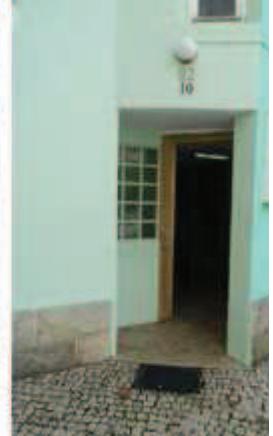
Edifício com sinais de abandono? Não

Condicionantes à Avaliação
Verifica-se um elemento funcional "Cobertura" ou "Paredes exteriores" com nível "Grave"? Não
Existe pelo menos um elemento funcional com nível "Muito Grave" ou pelo menos dois elementos funcionais com nível "Grave"? Não
Verificam-se indícios de danos estruturais? Não

Avaliação do Estado de Conservação: **Bom** Edifício degradado? **Não** Verificar em 2018
