FICHA TÉCNICA 22

ALC01 (ZONA DE CONFLITO 22) – ALCORVIM DE BAIXO/ALCORVIM DE CIMA	
IDENTIFICAÇÃO	<p>Área classificada como zona mista, que engloba edificado sensível ao ruído exposto à EN 9-1 (Estrada da Malveira da Serra).</p> <p>Zona de Conflito é de responsabilidade da Câmara Municipal de Cascais</p>
DESCRIÇÃO	<p>- Área influenciada pelos arruamentos referidos, onde são ultrapassados os valores limite aplicáveis a zona mista, em mais de 5 dB(A) , para os indicadores Lden e Ln, numa faixa de terreno de largura inferior a 10,0m das bermas das vias.</p> <p>- Os edifícios mais expostos localizam-se a curta distância da berma da via.</p>
Figura 1 – Mapa de Conflito - Lden	Figura 2 – Mapa de Conflito - Ln

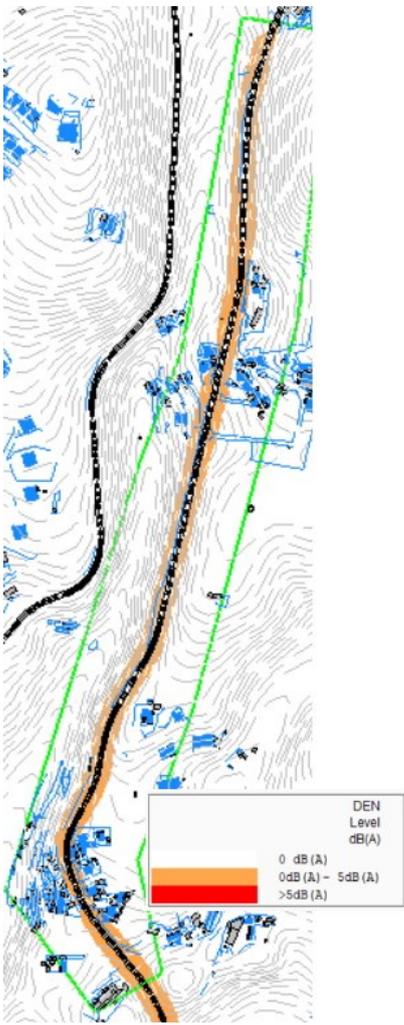
<p>Mapa de Conflito - Lden. O mapa mostra o traçado da estrada da Malveira da Serra com áreas de conflito coloridas em tons de verde, amarelo e vermelho. A legenda indica os níveis de ruído em dB(A): 0 dB(A) em verde, 0dB(A) - 5dB(A) em amarelo e >5dB(A) em vermelho.</p>

ANÁLISE	<p>A análise conjugada dos diversos elementos gráficos apresentados acima, permite identificar o seguinte:</p> <p>Da observação das figuras 1 e 2 (mapas de conflito, à cota de 4,0m de altura do solo) identifica-se a existência de áreas com ocupação sensível ao ruído com níveis sonoros superiores aos regulamentares, que se encontram a distâncias da via inferiores a 30,0m.</p> <p>A pormenorização da análise, através do cálculo dos níveis sonoros em pontos representativos dos receptores sensíveis mais próximos (pontos de controlo (PC)) e do cálculo das condições de fachada do edificado localizado na área de interesse (figuras 3 e 4), permite caracterizar mais fielmente o ambiente sonoro local.</p> <p>Assim pode concluir-se que, os recetores identificados se enquadram em níveis sonoros superiores aos limites de zona mista, ainda que inferiores em a 5 dB (A) ,logo sem enquadramento em intervenção prioritária.</p> <p>Dado que a entidades responsável pela fonte sonora identificada é a Câmara Municipal de Cascais é da sua responsabilidade a adopção de medidas de minimização de ruído.</p> <p>No presente âmbito apresenta-se o resultado da aplicação de uma tipologia de medidas considerada adequada aos troços de via em análise, designadamente <u>a substituição da camada de desgaste existente numa extensão de cerca de 1455m na EN9-1 (Estrada da Malveira da Serra).</u></p> <p>As medidas preconizadas, ou outras de eficácia equivalente, permitem ultrapassar totalmente as situações identificadas .</p>

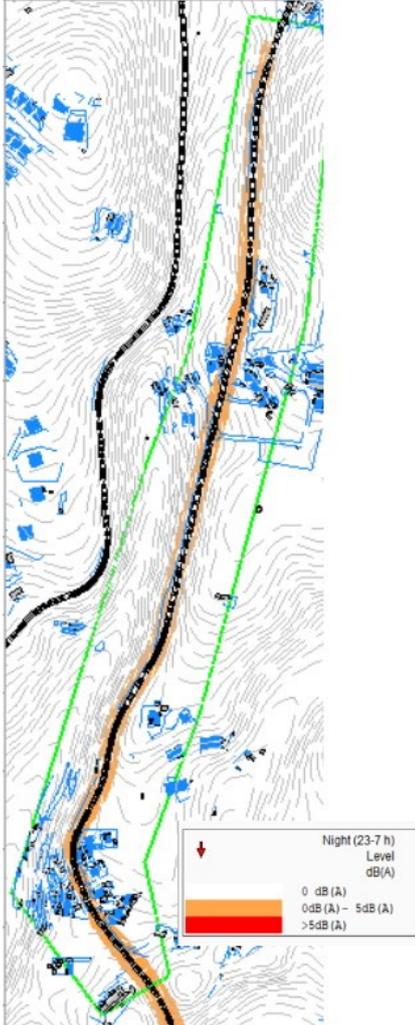
<p>Mapa de Conflito - Ln. O mapa mostra o traçado da estrada da Malveira da Serra com áreas de conflito coloridas em tons de verde, amarelo e vermelho. A legenda indica os níveis de ruído em dB(A) para o período noturno (23-7h): 0 dB(A) em verde, 0dB(A) - 5dB(A) em amarelo e >5dB(A) em vermelho.</p>

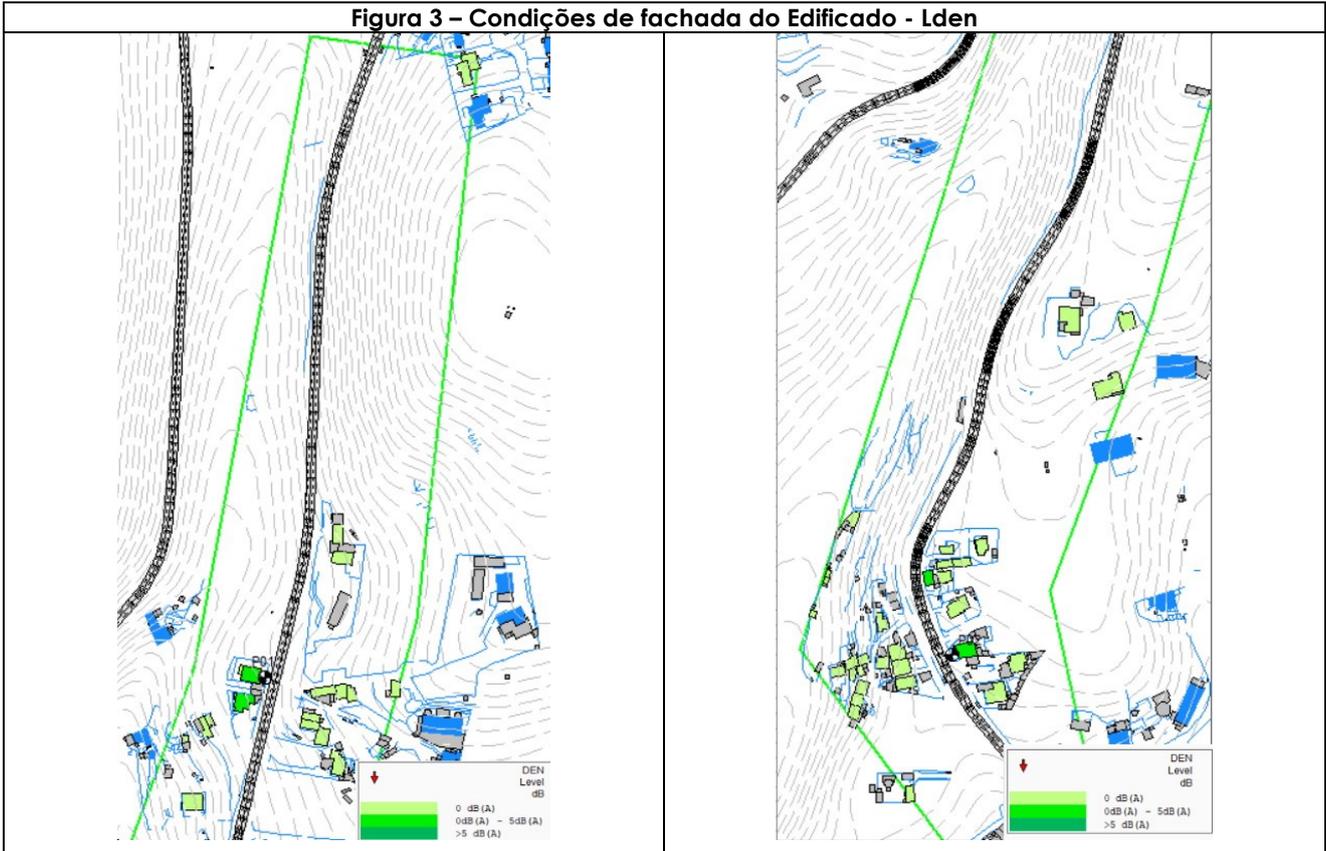
Figura 3 – Condições de fachada do Edificado - Lden

Quadro I - Níveis sonoros Lden e Ln estimados, para os Pontos de Controlo identificados nas figuras 3 e 4

Ponto de Controlo			Lden	Ln
Designação	Local / Ocupação	Altura (m)	(limite regulamentar 65 dB(A))	(limite regulamentar 55 dB(A))
PC 1	Edifício habitacional de 2 pisos, localizado 6m da EN 9-1 (Estrada da Malveira da Serra)	4,0	67	57
PC 2	Edifício habitacional de 1 piso, localizado 8m da EN 9-1 (Estrada da Malveira da Serra)	1,5	60	49

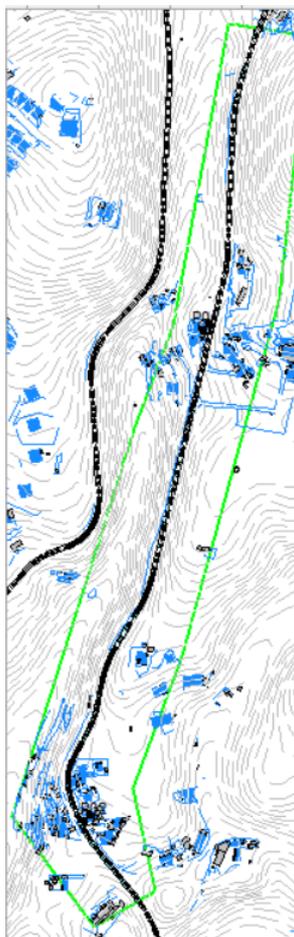
Figura 5 – implantação da Medidas de Minimização de Ruído preconizadas

Quadro III - Níveis Sonoros Lden e Ln, estimados após a aplicação das Medidas de Minimização de Ruído propostas

Ponto de Controlo		Situação Actual		Substituição da camada de desgaste	
Designação	Altura (m)	Lden	Ln	Lden	Ln
PC 1	4,0	67	57	64	53
PC 2	1,5	60	49	56	45

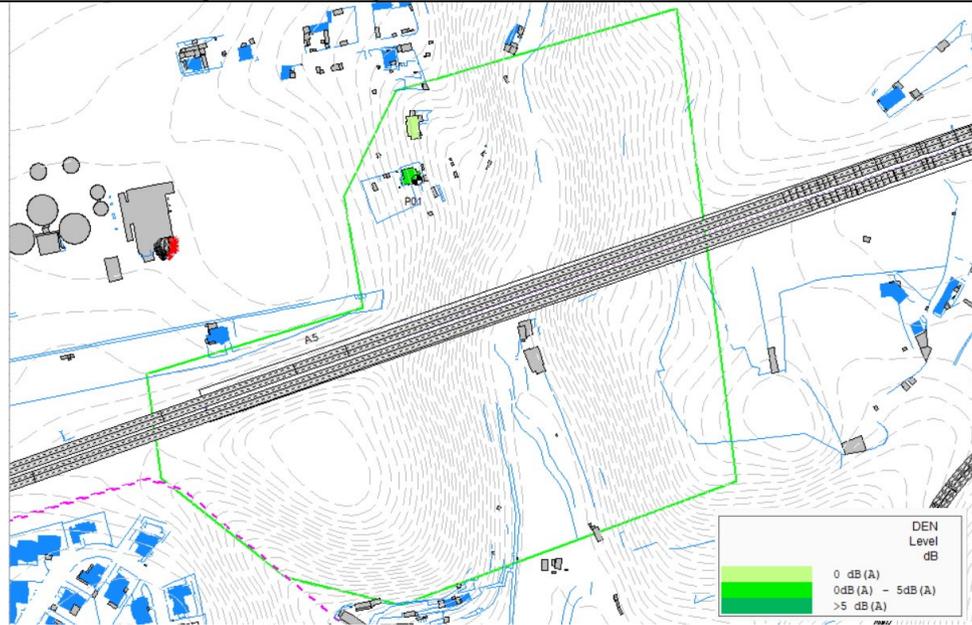
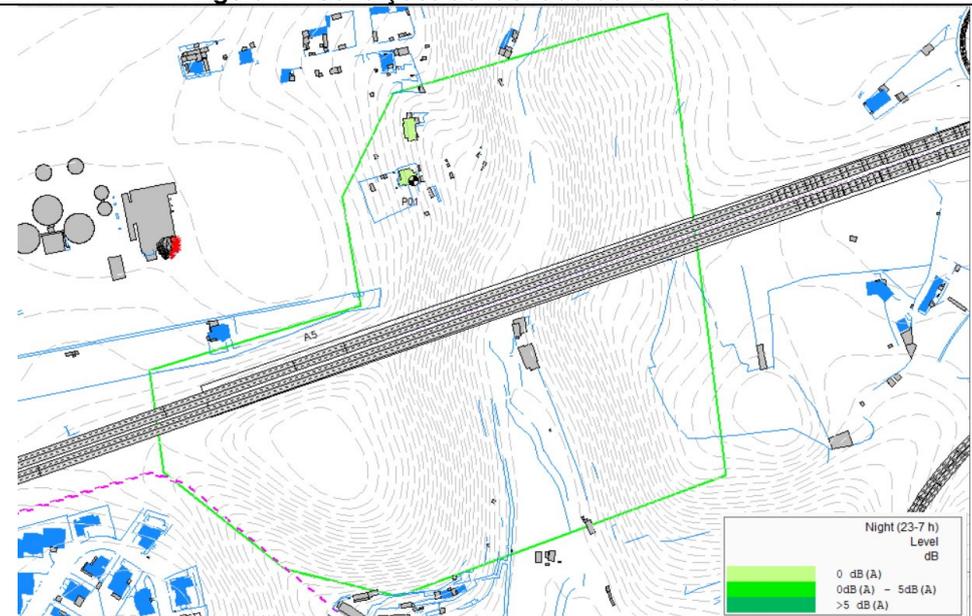
Figura 3 – Condições de fachada do Edificado - Lden

Quadro I - Níveis sonoros Lden e Ln estimados, para os Pontos de Controlo identificados nas figuras 3 e 4

Ponto de Controlo			Lden	Ln
Designação	Local / Ocupação	Altura (m)	(limite regulamentar 55 dB(A))	(limite regulamentar 45 dB(A))
P1	Edifício habitado de 2 pisos, localizado 110m da A5	4,0	55	46

ANÁLISE	<p>A análise conjugada dos diversos elementos gráficos apresentados acima, permite identificar o seguinte:</p> <p>Da observação das figuras 1 e 2 (mapas de conflito, à cota de 4,0m de altura do solo) identifica-se a existência de áreas com ocupação sensível ao ruído com níveis sonoros superiores aos regulamentares, que se encontram a distâncias da via inferiores a 75,0m.</p> <p>A pormenorização da análise, através do cálculo dos níveis sonoros em pontos representativos dos receptores sensíveis mais próximos (pontos de controlo (Px)) e do cálculo das condições de fachada do edificado localizado na área de interesse (figuras 3 e 4), permite caracterizar mais fielmente o ambiente sonoro local.</p> <p>Assim pode concluir-se que, os recetores identificados (correspondente à posição de maior proximidade à fontes sonora), se enquadram em níveis sonoros, marginalmente desconformes com os limites de zona sensível, com ultrapassagem residual (inferior a 2 dB(A) (logo sem enquadramento necessidade de intervenção no presente âmbito, sem necessidade de dimensionamento de medidas de minimização de ruído</p>

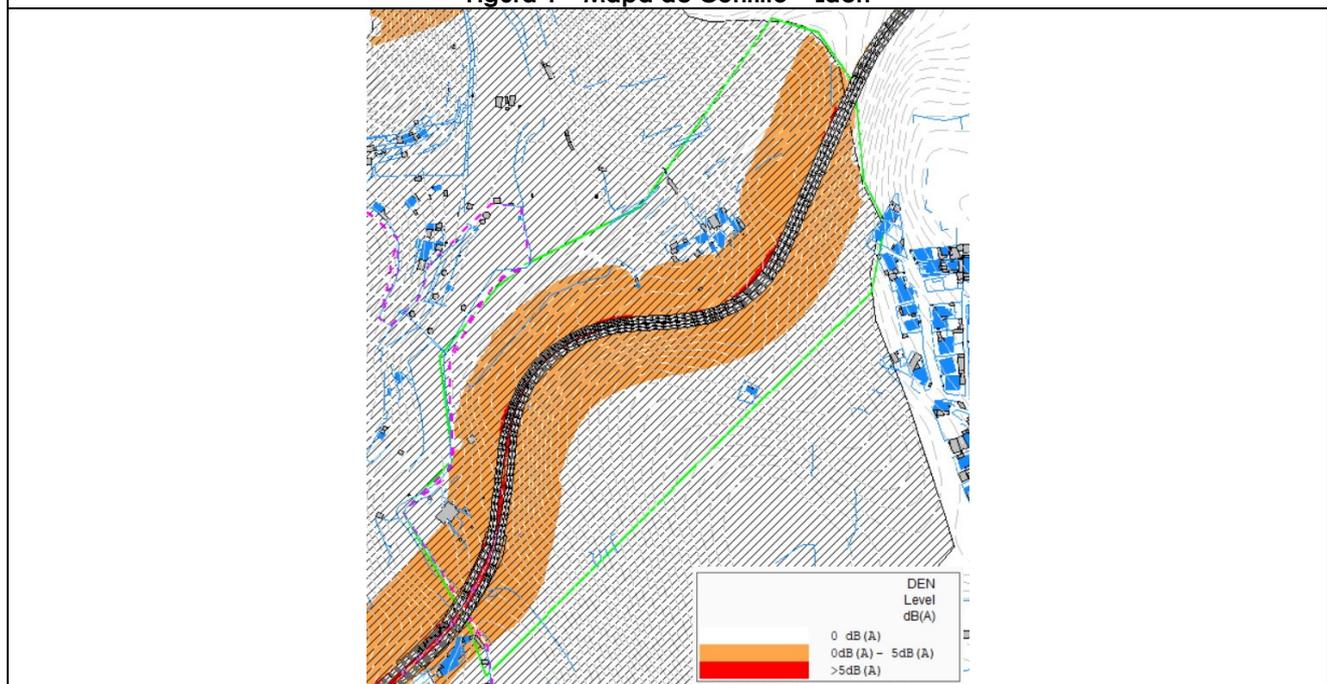
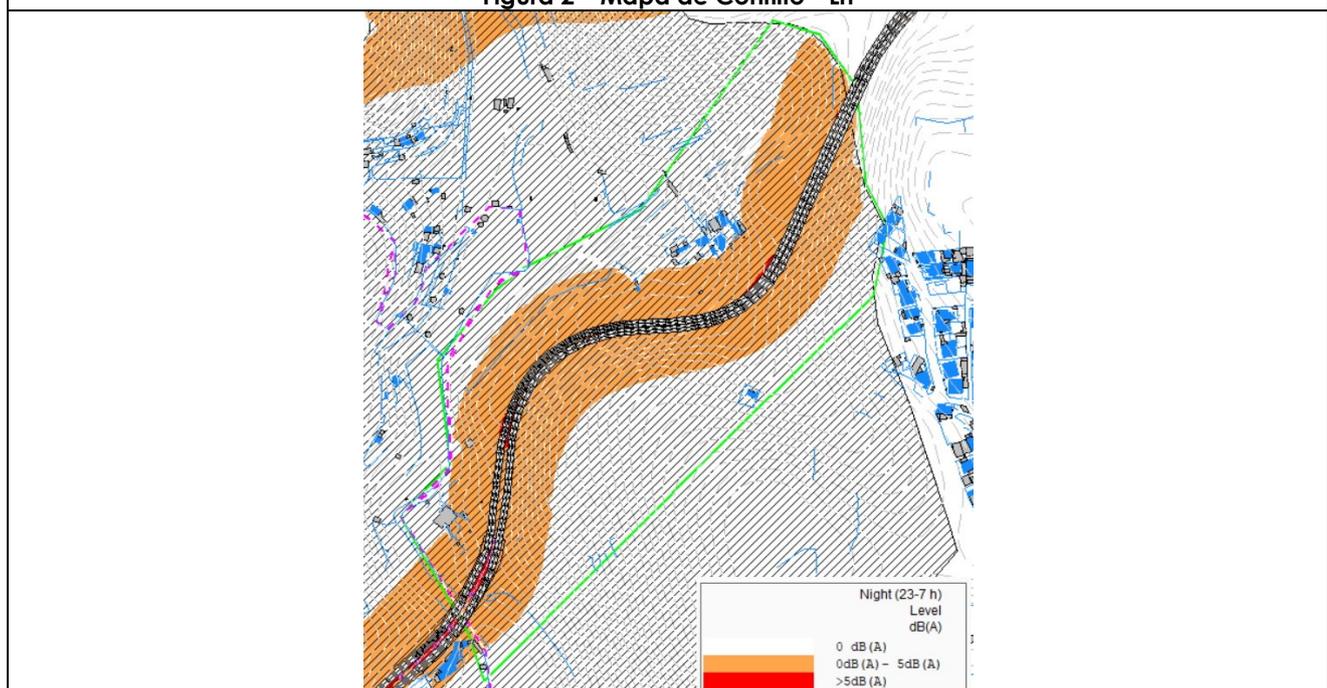
Figura 1 – Mapa de Conflito – Lden

Da observação das figuras 1 e 2 (mapas de conflito, à cota de 4,0m de altura do solo) identifica-se a existência de áreas com ocupação sensível ao ruído com níveis sonoros superiores aos regulamentares, que se encontram a distâncias da via inferiores a 4,0m.

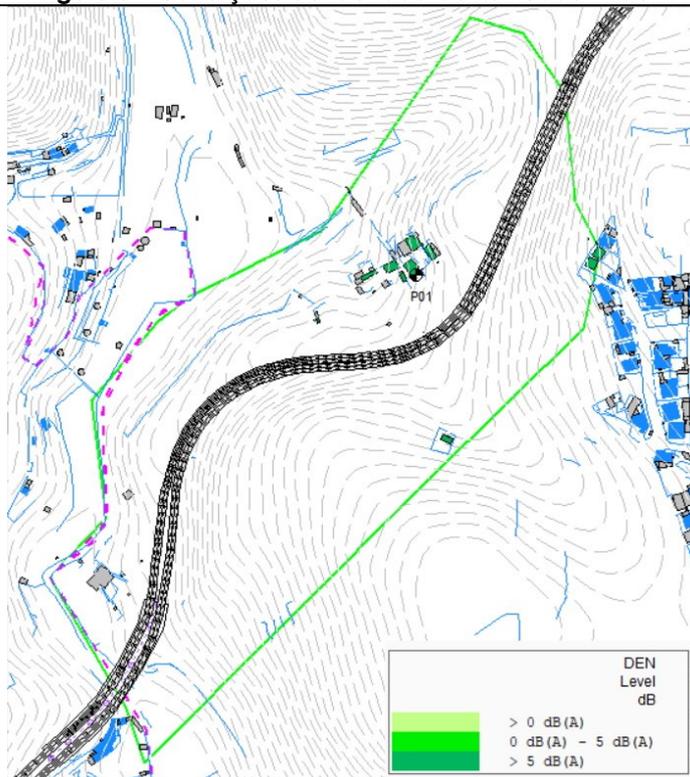
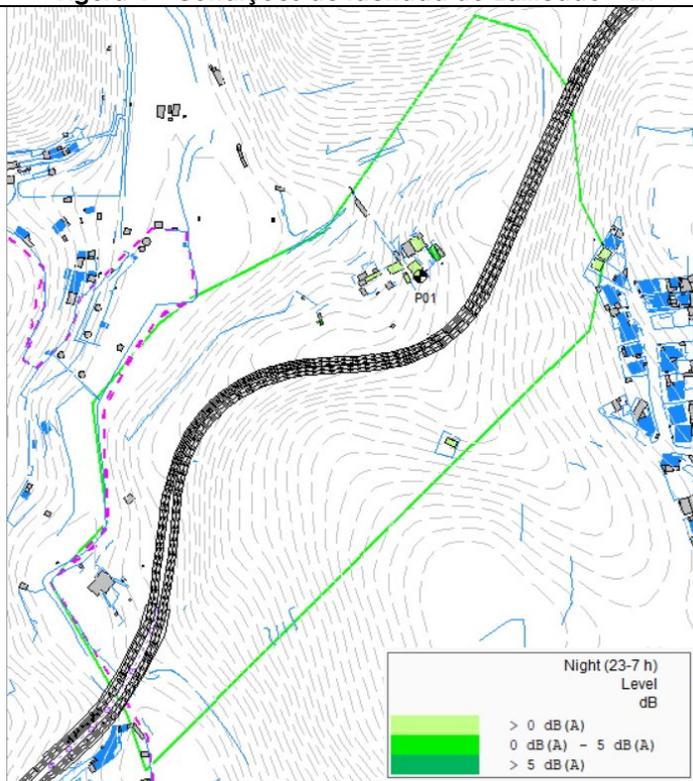
Figura 3 – Condições de fachada do Edificado - Lden

Quadro I - Níveis sonoros Lden e Ln estimados, para os Pontos de Controlo identificados nas figuras 3 e 4

Ponto de Controlo			Lden	Ln
Designação	Local / Ocupação	Altura (m)	(limite regulamentar 55 dB(A))	(limite regulamentar 45 dB(A))
P1	Edifício habitacional de 2 pisos, localizado 40m da 3ª Circular	1,5	50	40

A pormenorização da análise, através do cálculo dos níveis sonoros em pontos representativos dos receptores sensíveis mais próximos (pontos de controlo (Px)) e do cálculo das condições de fachada do edificado localizado na área de interesse (figuras 3 e 4), permite caracterizar mais fielmente o ambiente sonoro local.

Assim pode concluir-se que, nos recetores identificados (correspondente à posição de maior proximidade à fontes sonora), se prevê a existência de níveis sonoros abaixo dos limites de zona sensível, logo sem necessidade de intervenção no presente âmbito.

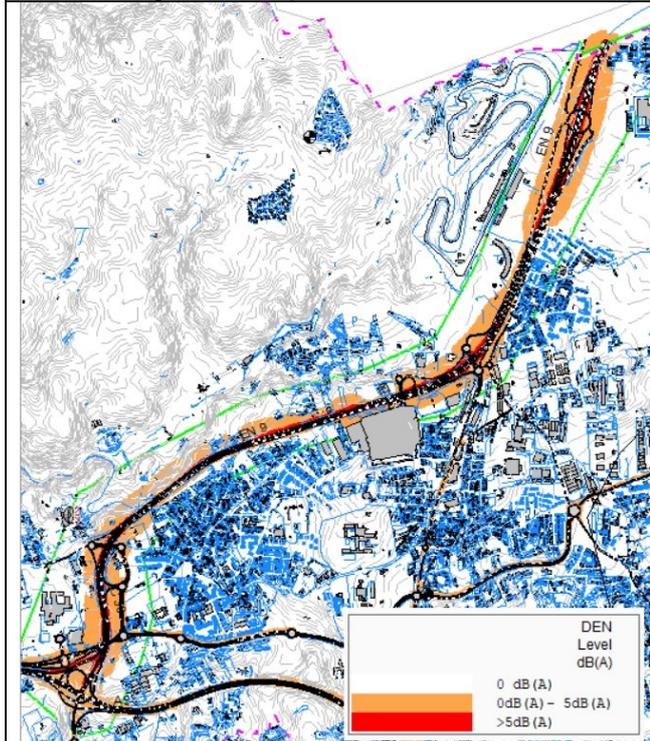
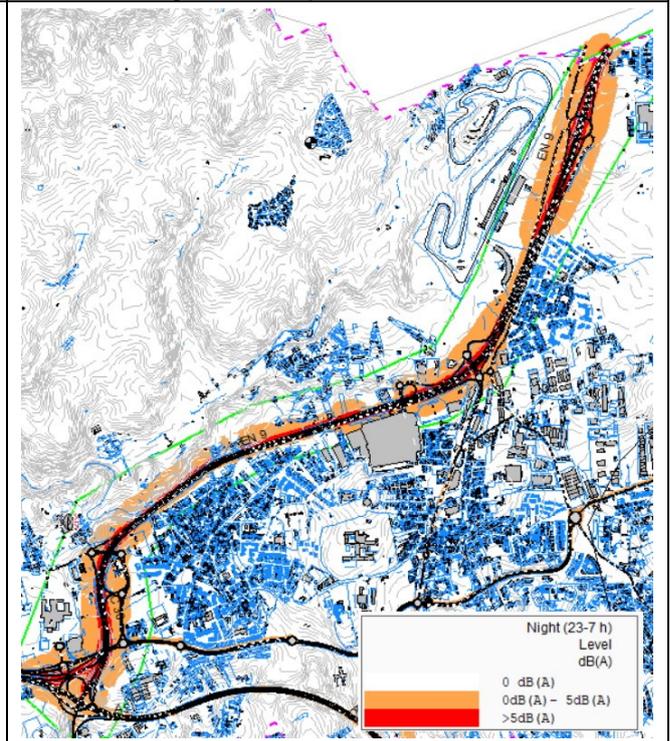
Figura 1 – Mapa de Conflito – Lden

Da observação das figuras 1 e 2 (mapas de conflito, à cota de 4,0m de altura do solo) identifica-se a existência de áreas com ocupação sensível ao ruído com níveis sonoros superiores aos regulamentares, que se encontram a distâncias da via inferiores a 4,0m.

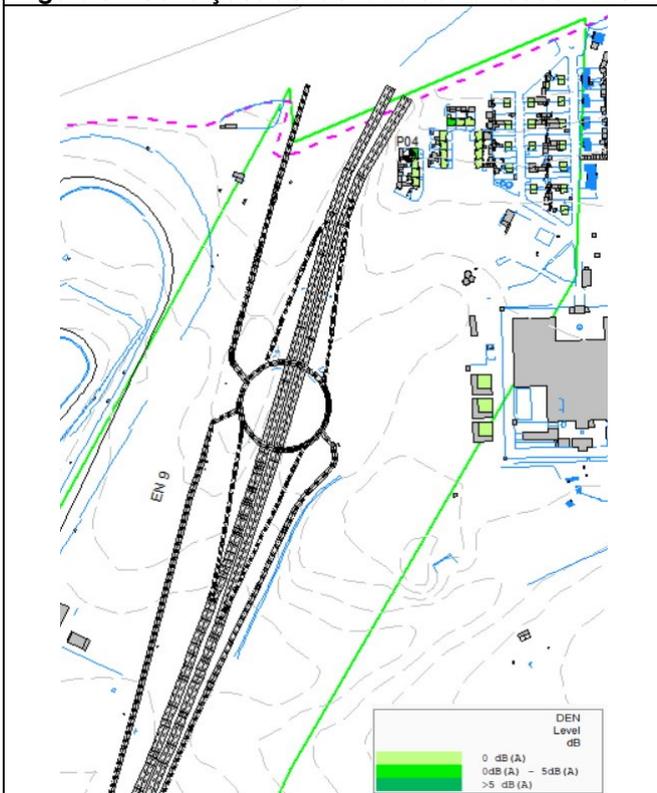
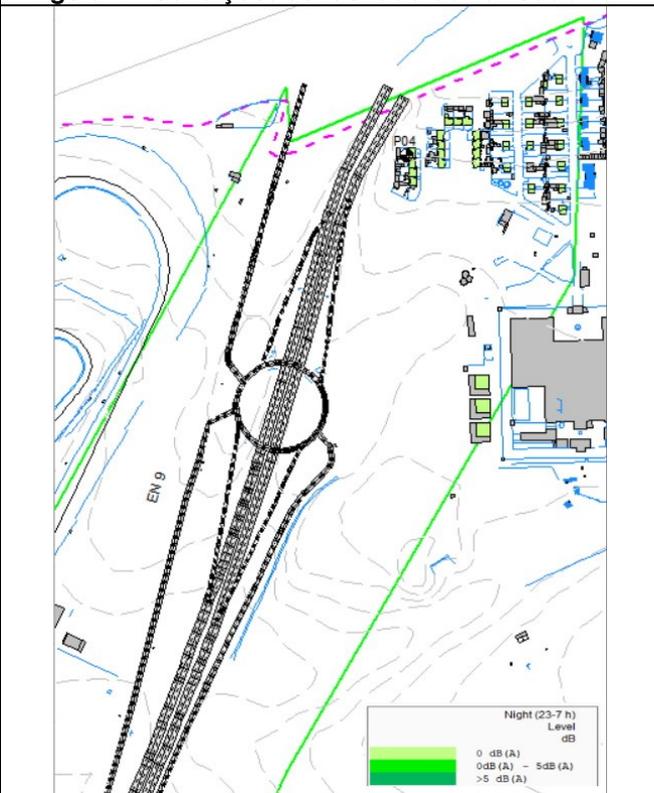
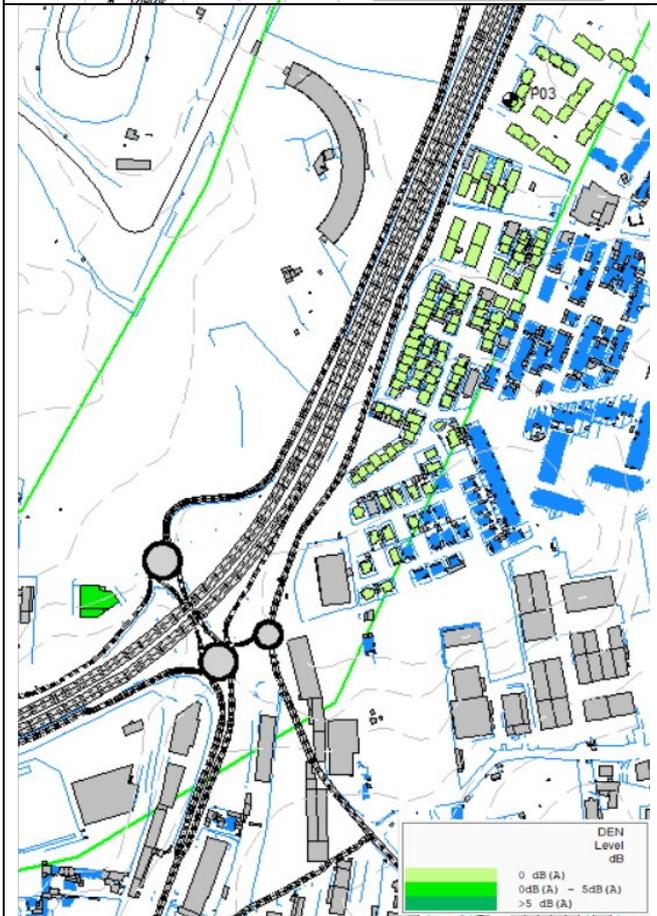
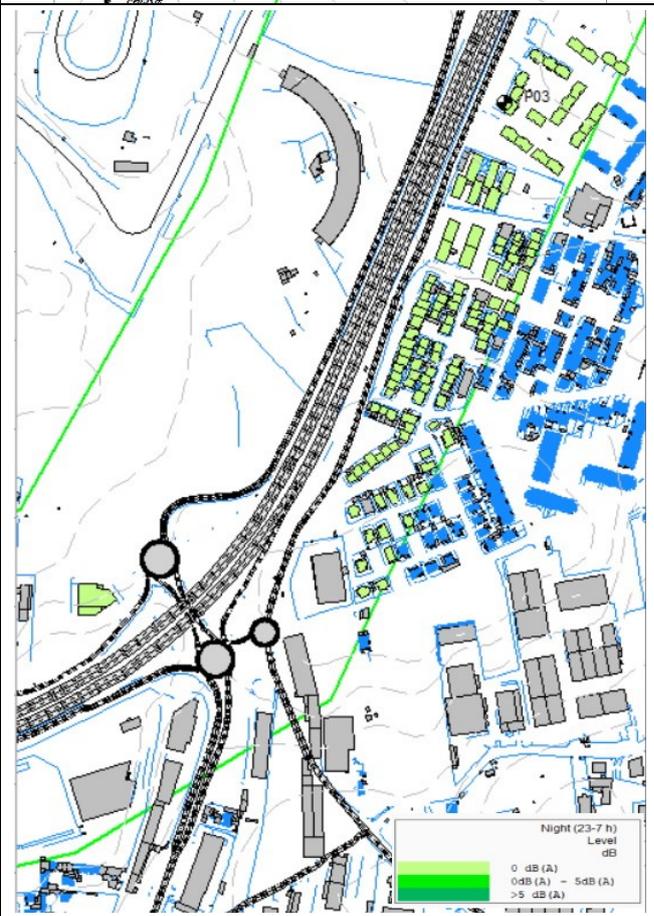
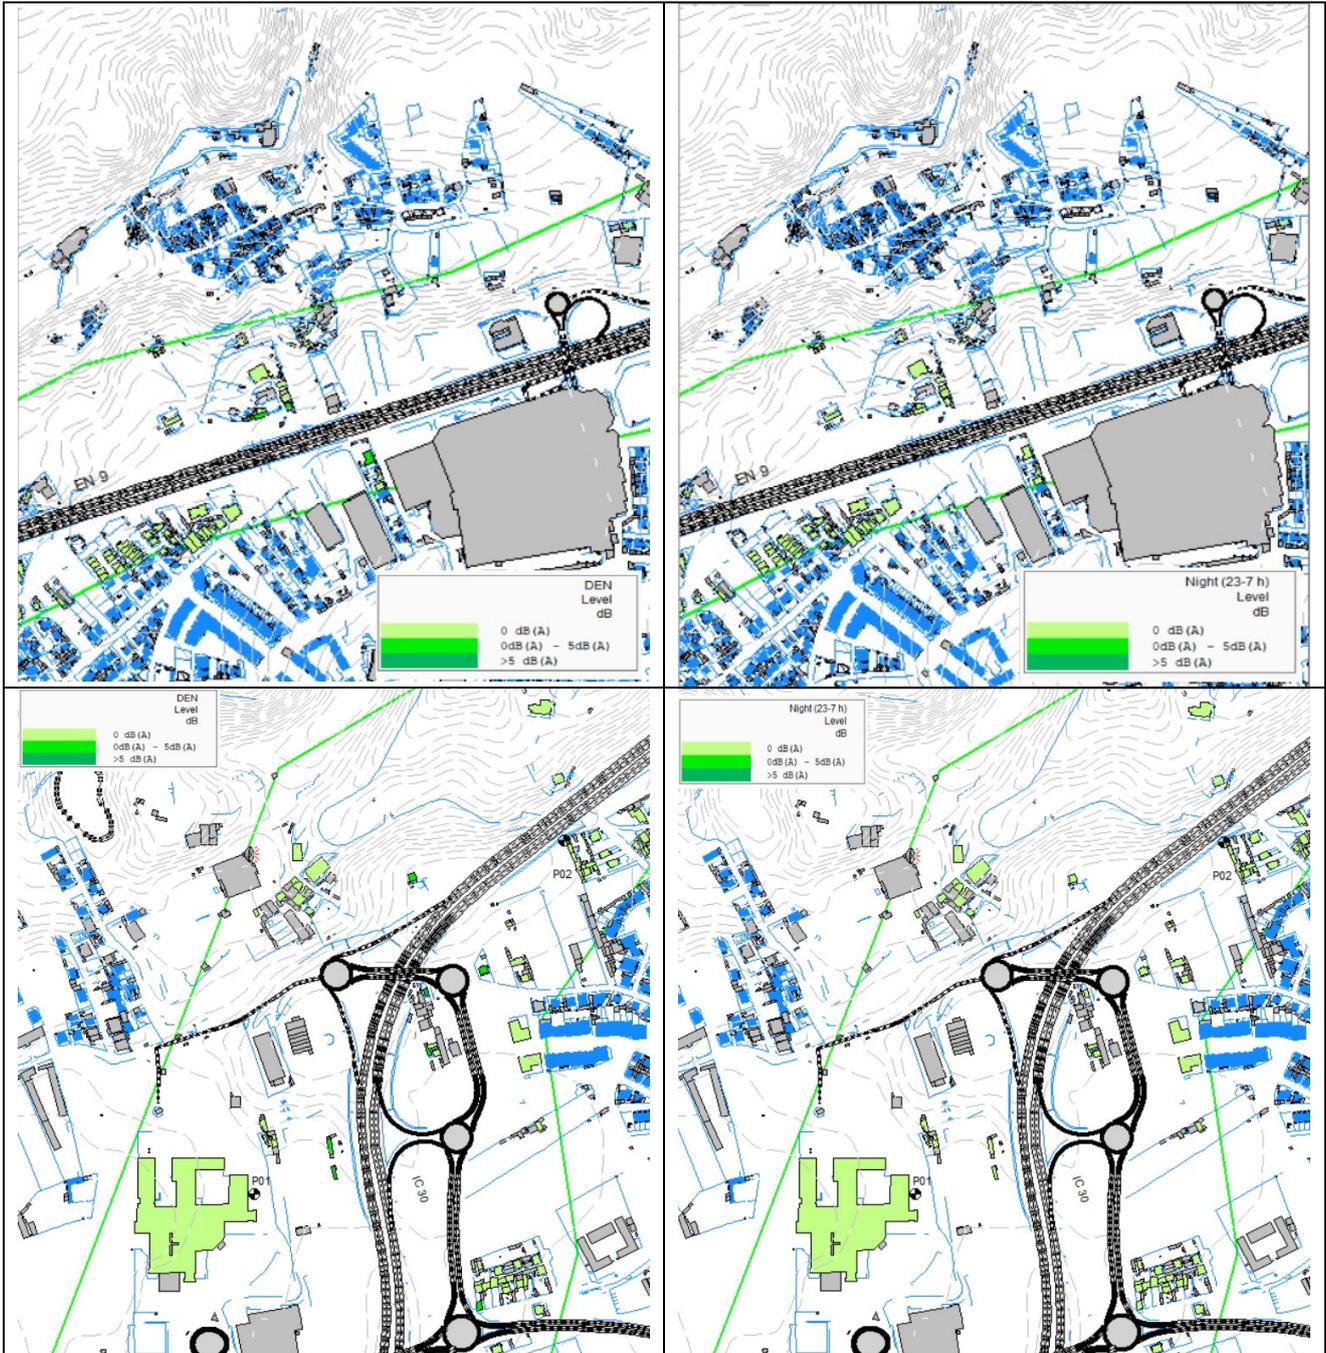
Figura 3 – Condições de fachada do Edifício - Lden

Quadro I - Níveis sonoros Lden e Ln estimados, para os Pontos de Controlo identificados nas figuras 3 e 4				
Ponto de Controlo			Lden	Ln
Designação	Local / Ocupação	Altura (m)	(limite regulamentar 65 dB(A))	(limite regulamentar 55 dB(A))
P1	Hospital de Cascais, localizado a 150m da A16/IC30	4,0	59	51
		10,0	62	54
P2	Edifício habitado de 1 piso, localizado a 7m da A16/IC30	1,5	61	53
P3	Edifício multifamiliar de 4 pisos, localizado a 40m da A16/IC30	4,0	60	51
		10,0	64	56
P4	Edifício habitado de 2 pisos, localizado a 35m da A16/IC30	4,0	64	55

A pormenorização da análise, através do cálculo dos níveis sonoros em pontos representativos dos receptores sensíveis mais próximos (pontos de controlo (Px)) e do cálculo das condições de fachada do edificado localizado na área de interesse (figuras 3 e 4), permite caracterizar mais fielmente o ambiente sonoro local.

Assim pode concluir-se que, nos recetores identificados (correspondente à posição de maior proximidade à fontes sonora), se prevê a existência de níveis sonoros abaixo dos limites de zona mista, logo sem necessidade de intervenção no presente âmbito, estando a grande maioria dos recetores sensíveis protegidos pelas barreiras acústicas existentes.

Identifica-se, no entanto, a existência de quantitativo populacional sobre-exposto, correspondente essencialmente aos pisos superiores dos edifícios multifamiliares, com altura superior às barreiras acústicas, cuja situação deve ser acompanhada pela entidade gestora da infraestrutura, em sede própria.

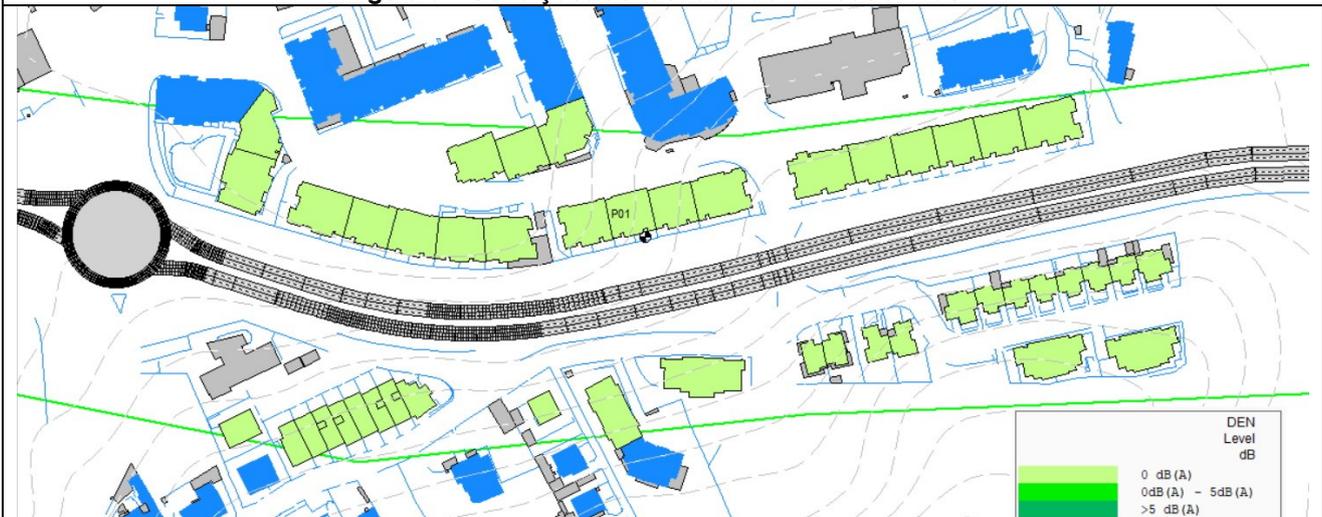
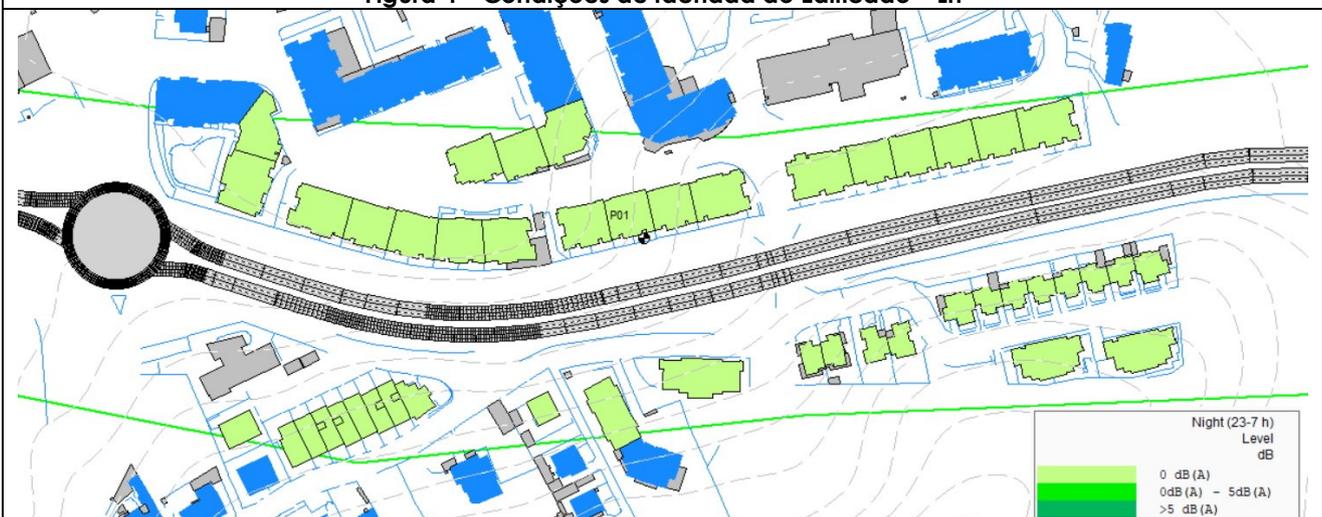
Figura 3 – Condições de fachada do Edifício - Lden

Quadro I - Níveis sonoros Lden e Ln estimados, para os Pontos de Controlo identificados nas figuras 3 e 4

Ponto de Controlo			Lden	Ln
Designação	Local / Ocupação	Altura (m)	(limite regulamentar 65 dB(A))	(limite regulamentar 55 dB(A))
P1	Edifício habitacional de 5 pisos, localizado 19m da Av. de Alcabideche	4,0	62	51
		7,0	62	51
		13,0	62	51
		16,0	61	51

ANÁLISE	<p>A análise conjugada dos diversos elementos gráficos apresentados acima, permite identificar o seguinte:</p> <p>Da observação das figuras 1 e 2 (mapas de conflito, à cota de 4,0m de altura do solo) identifica-se a existência de áreas com ocupação sensível ao ruído com níveis sonoros superiores aos regulamentares, que se encontram a distâncias da via inferiores a 4,0m.</p> <p>A pormenorização da análise, através do cálculo dos níveis sonoros em pontos representativos dos receptores sensíveis mais próximos (pontos de controlo (Px)) e do cálculo das condições de fachada do edificado localizado na área de interesse (figuras 3 e 4), permite caracterizar mais fielmente o ambiente sonoro local.</p> <p>Assim pode concluir-se que, nos recetores identificados (correspondente à posição de maior proximidade à fontes sonora), se prevê a existência de níveis sonoros abaixo dos limites de zona mista, logo sem necessidade de intervenção no presente âmbito.</p>

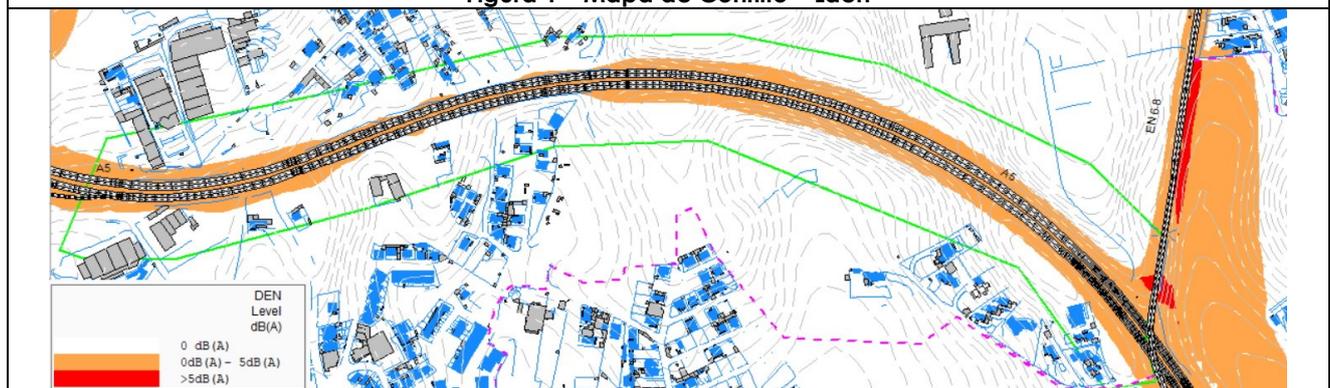
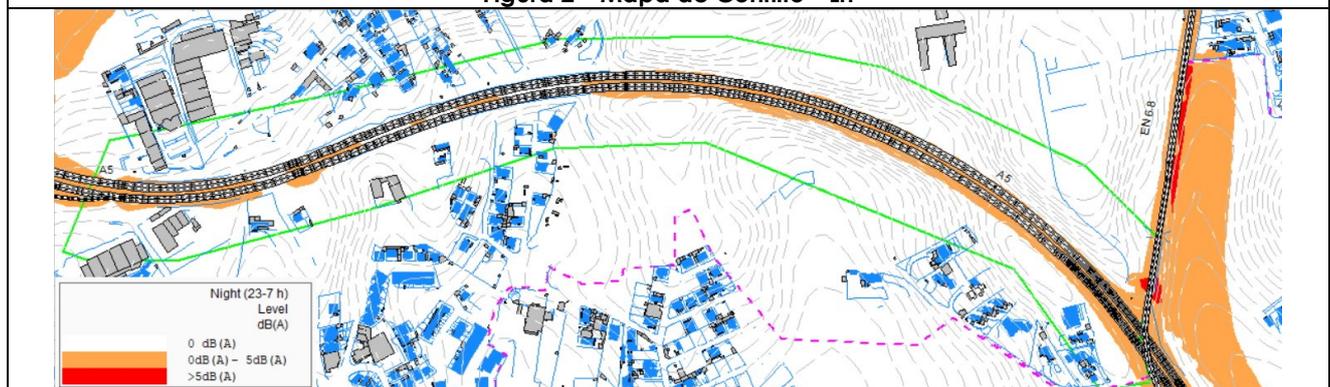
Figura 1 – Mapa de Conflito – Lden

Da observação das figuras 1 e 2 (mapas de conflito, à cota de 4,0m de altura do solo) identifica-se a existência de áreas com ocupação sensível ao ruído com níveis sonoros superiores aos regulamentares, que se encontram a distâncias da via inferiores a 4,0m.

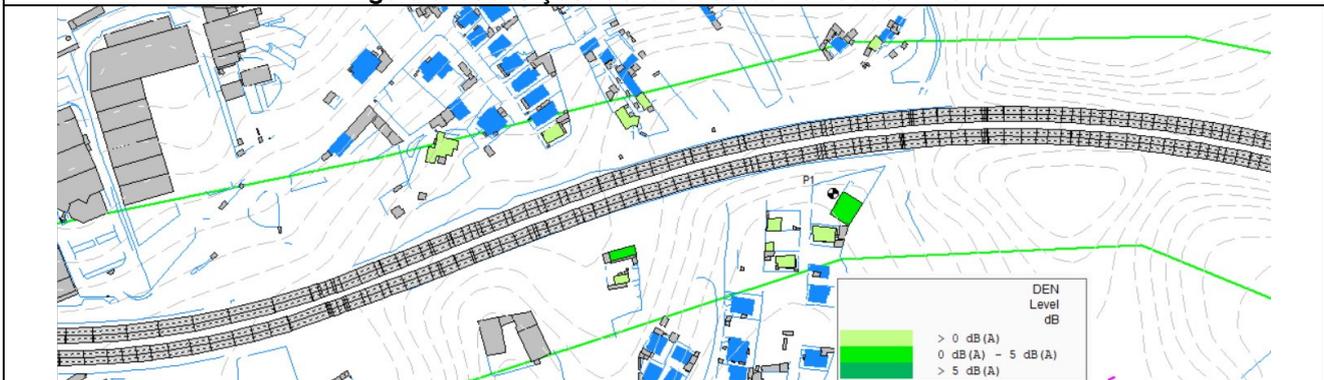
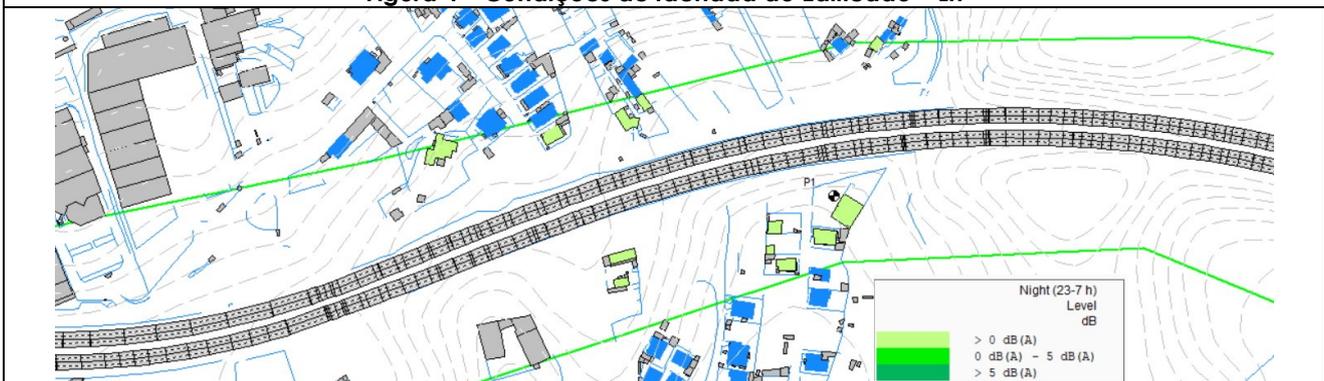
Figura 3 – Condições de fachada do Edificado - Lden

Quadro I - Níveis sonoros Lden e Ln estimados, para os Pontos de Controlo identificados nas figuras 3 e 4

Ponto de Controlo			Lden	Ln
Designação	Local / Ocupação	Altura (m)	(limite regulamentar 65 dB(A))	(limite regulamentar 55 dB(A))
P1	Edifício habitacional de 2 pisos, localizado 25m da Autoestrada A5	4,0	53	41

A pormenorização da análise, através do cálculo dos níveis sonoros em pontos representativos dos receptores sensíveis mais próximos (pontos de controlo (Px)) e do cálculo das condições de fachada do edificado localizado na área de interesse (figuras 3 e 4), permite caracterizar mais fielmente o ambiente sonoro local.

Assim pode concluir-se que, nos recetores identificados (correspondente à posição de maior proximidade à fontes sonora), se prevê a existência de níveis sonoros abaixo dos limites de zona mista, logo sem necessidade de intervenção no presente âmbito.

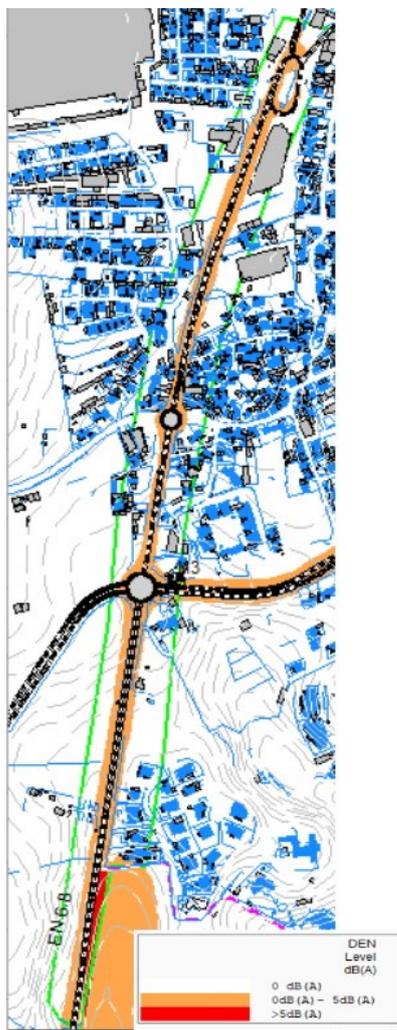
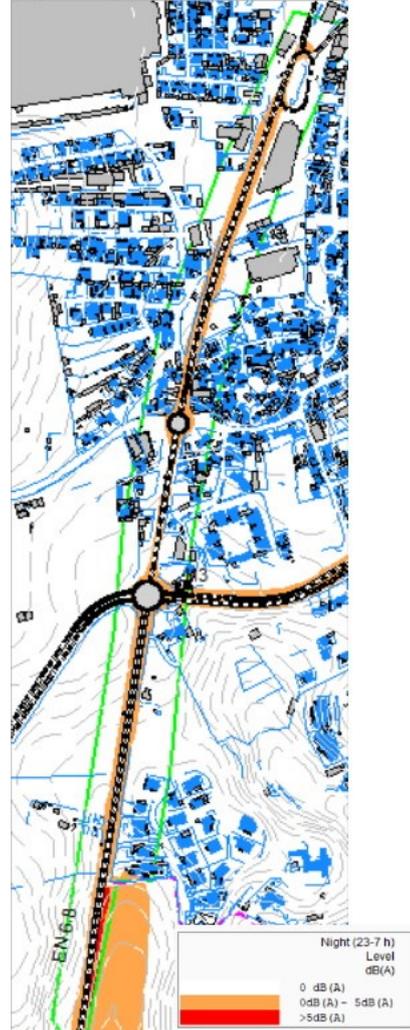
Figura 1 – Mapa de Conflito – Lden

Da observação das figuras 1 e 2 (mapas de conflito, à cota de 4,0m de altura do solo) identifica-se a existência de áreas com ocupação sensível ao ruído com níveis sonoros superiores aos regulamentares, que se encontram a distâncias da via inferiores a 4,0m.

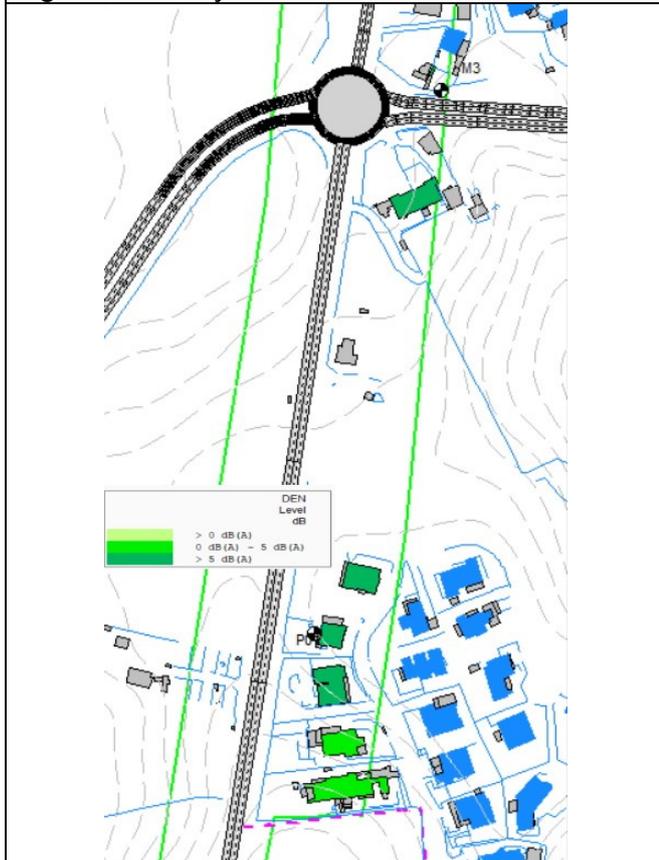
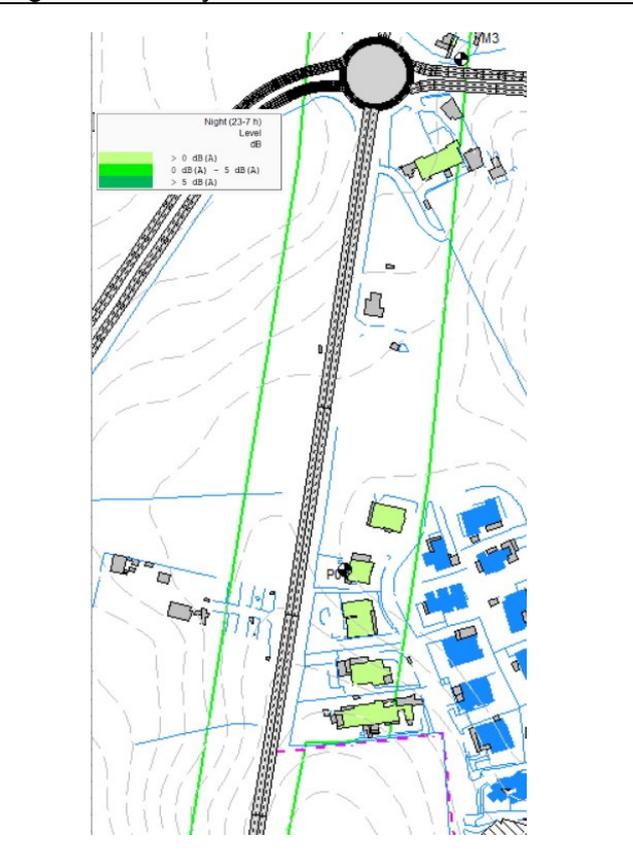
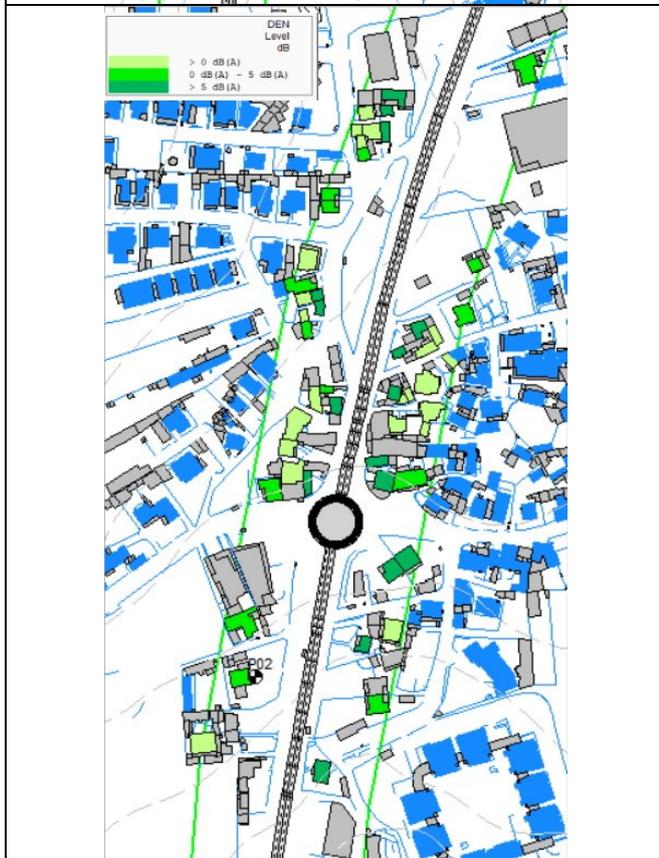
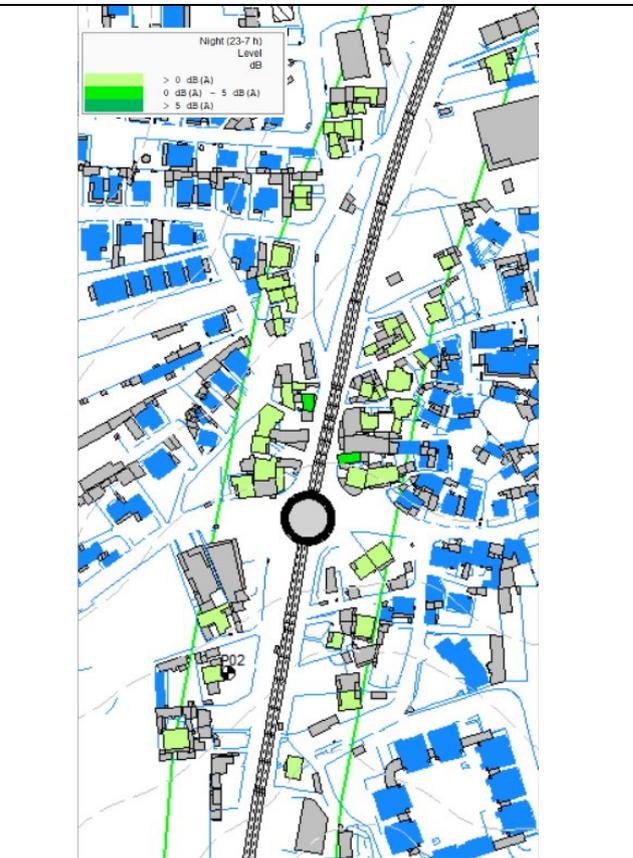
Figura 3 – Condições de fachada do Edificado - Lden

Quadro I - Níveis sonoros Lden e Ln estimados, para os Pontos de Controlo identificados nas figuras 3 e 4

Ponto de Controlo			Lden	Ln
Designação	Local / Ocupação	Altura (m)	(limite regulamentar 65 dB(A))	(limite regulamentar 55 dB(A))
P1	Edifício habitacional de 2 pisos, localizado 28m da EN6-8	4,0	60	48
P2	Edifício habitacional de 2 pisos, localizado 30m da EN6-8	4,0	58	47

A pormenorização da análise, através do cálculo dos níveis sonoros em pontos representativos dos receptores sensíveis mais próximos (pontos de controlo (Px)) e do cálculo das condições de fachada do edifício localizado na área de interesse (figuras 3 e 4), permite caracterizar mais fielmente o ambiente sonoro local.

Assim pode concluir-se que, nos recetores identificados (correspondente à posição de maior proximidade à fontes sonora), se prevê a existência de níveis sonoros abaixo dos limites de zona mista, logo sem necessidade de intervenção no presente âmbito.
