FICHA TÉCNICA 22

ALC01 (ZONA DE CONFLITO 22) – ALCORVIM DE BAIXO/ALCORVIM DE CIMA	
IDENTIFICAÇÃO	<p>Área classificada como zona mista, que engloba edificado sensível ao ruído exposto à EN 9-1 (Estrada da Malveira da Serra).</p> <p>Zona de Conflito é de responsabilidade da Câmara Municipal de Cascais</p>
DESCRIÇÃO	<p>- Área influenciada pelos arruamentos referidos, onde são ultrapassados os valores limite aplicáveis a zona mista, em mais de 5 dB(A) , para os indicadores Lden e Ln, numa faixa de terreno de largura inferior a 10,0m das bermas das vias.</p> <p>- Os edifícios mais expostos localizam-se a curta distância da berma da via.</p>
Figura 1 – Mapa de Conflito - Lden	Figura 2 – Mapa de Conflito - Ln

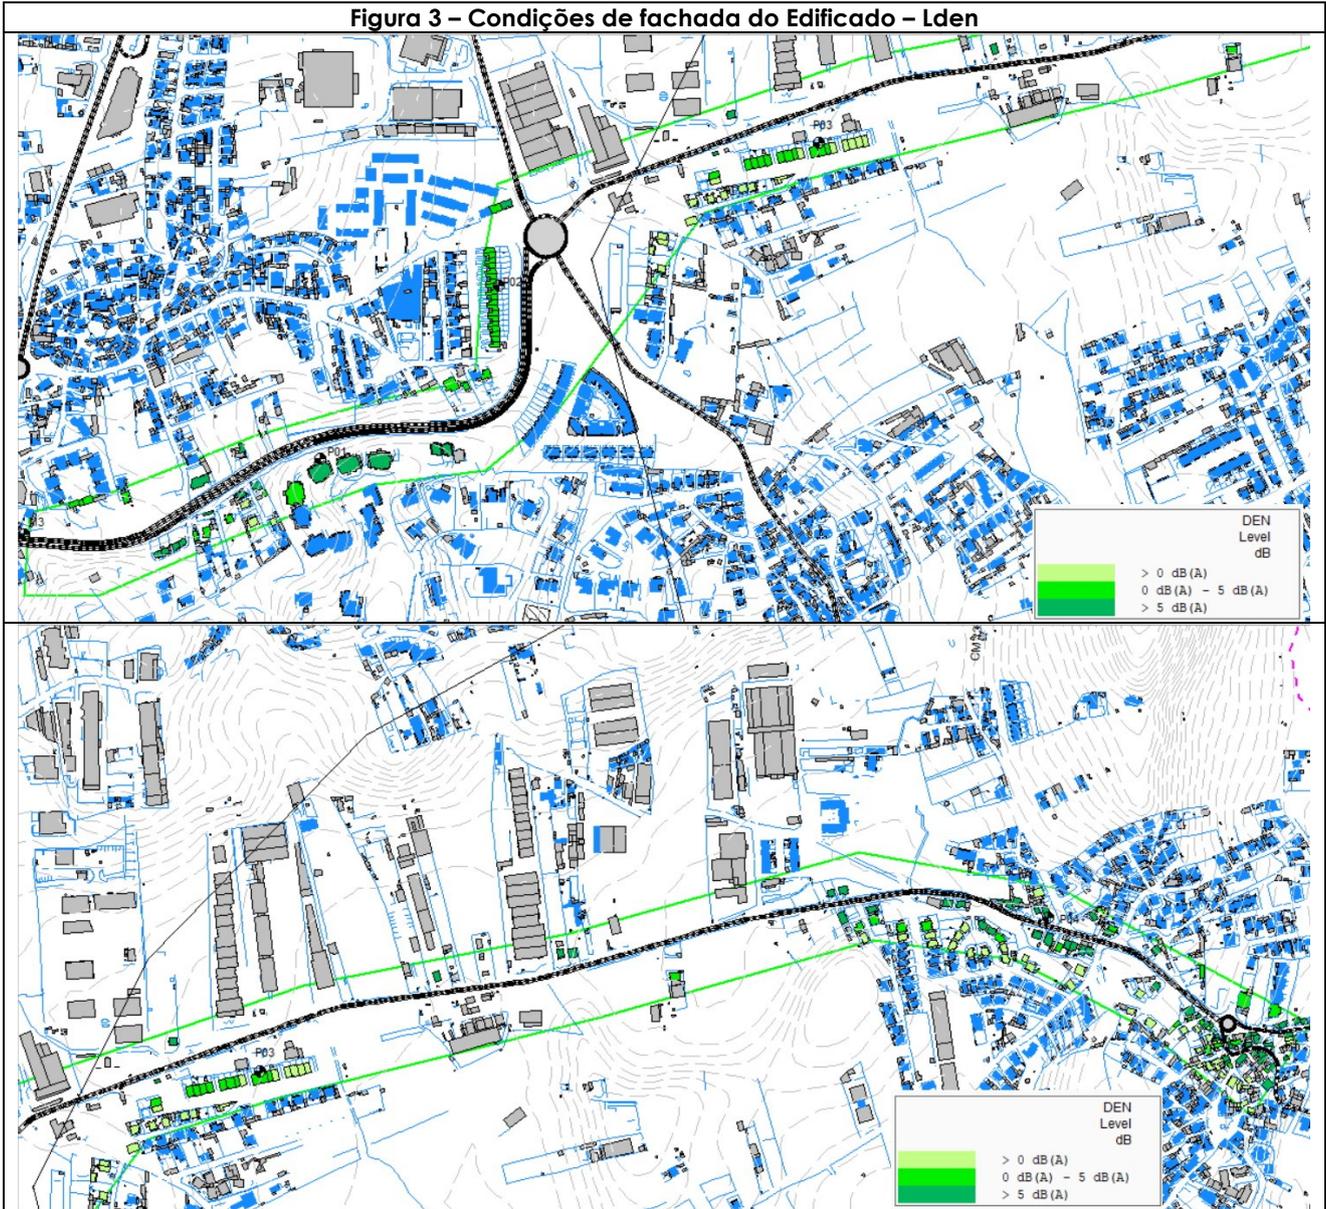
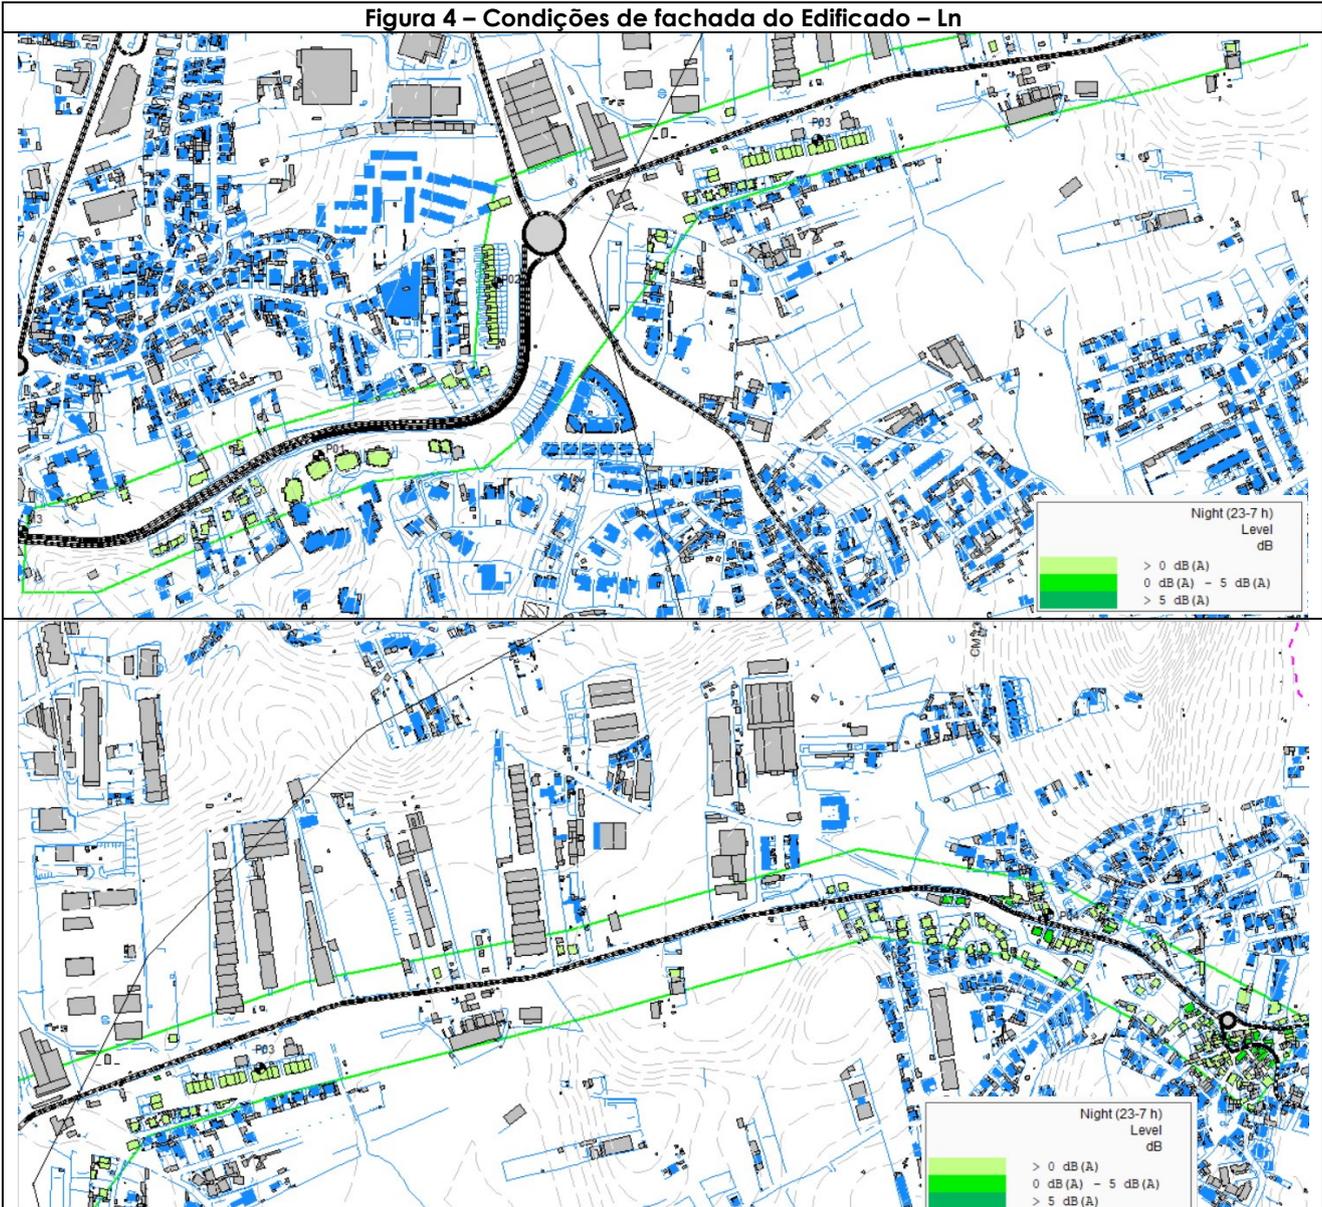
Figura 3 – Condições de fachada do Edificado – Lden

Quadro I - Níveis sonoros Lden e Ln estimados, para os Pontos de Controlo identificados nas figuras 3 e 4

Ponto de Controlo			Lden	Ln
Designação	Local / Ocupação	Altura (m)	(limite regulamentar 65 dB(A))	(limite regulamentar 55 dB(A))
PC 1	Edifício habitacional de 2 pisos, localizado 6m da Av. Raúl Indipwo	4,0	59	47
PC 2	Edifício habitacional de 2 pisos, localizado 6m da Av. Raúl Indipwo	4,0	55	44
PC 3	Edifício habitacional de 2 pisos, localizado 6m da Estrada de Manique	4,0	51	41
PC 4	Edifício habitacional de 2 pisos, localizado 6m da Estrada de Manique	4,0	65	54
PC 5	Edifício habitacional de 1 piso, localizado 6m da Rua da Ponte	1,5	65	53

ANÁLISE	<p>A análise conjugada dos diversos elementos gráficos apresentados acima, permite identificar o seguinte:</p> <p>Da observação das figuras 1 e 2 (mapas de conflito, à cota de 4,0m de altura do solo) identifica-se a existência de áreas com ocupação sensível ao ruído com níveis sonoros superiores aos regulamentares, que se encontram a distâncias da via inferiores a 30,0m.</p> <p>A pormenorização da análise, através do cálculo dos níveis sonoros em pontos representativos dos receptores sensíveis mais próximos (pontos de controlo (PC)) e do cálculo das condições de fachada do edificado localizado na área de interesse (figuras 3 e 4), permite caracterizar mais fielmente o ambiente sonoro local.</p> <p>Assim pode concluir-se que, os recetores identificados se enquadram em níveis sonoros superiores aos limites de zona mista, ainda que inferiores em a 5 dB (A) ,logo sem enquadramento em intervenção prioritária.</p> <p>Dado que a entidades responsável pela fonte sonora identificada é a Câmara Municipal de Cascais é da sua responsabilidade a adopção de medidas de minimização de ruído.</p> <p>No presente âmbito apresenta-se o resultado da aplicação de uma tipologia de medidas considerada adequada aos troços de via em análise, designadamente <u>a substituição da camada de desgaste existente numa extensão de cerca de 1835m na Estrada de Manique, 290m na Rua da Ponte e 315m na Calçada do Rio.</u></p> <p>As medidas preconizadas, ou outras de eficácia equivalente, permitem ultrapassar totalmente as situações identificadas .</p>

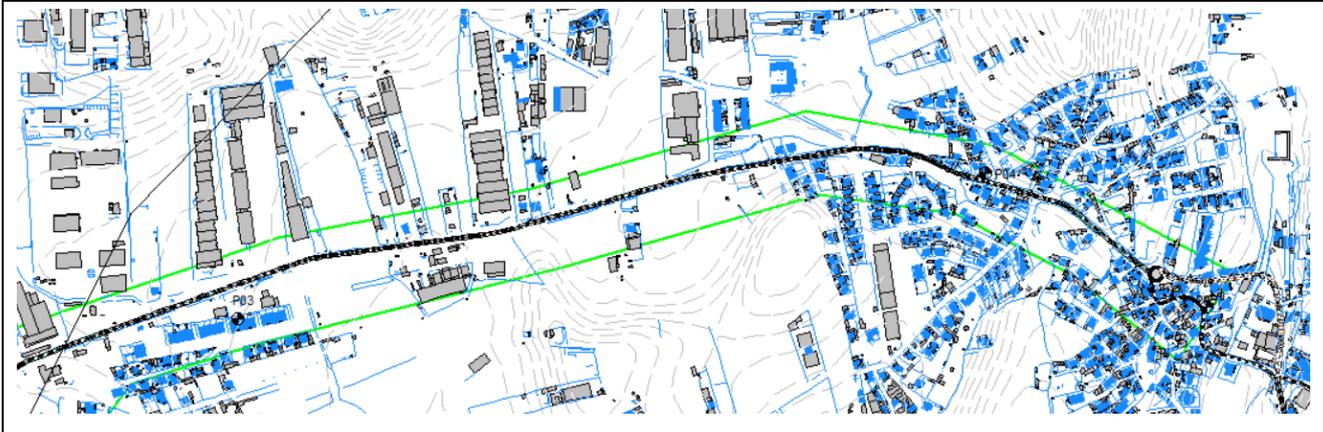
Figura 5 – implantação da Medidas de Minimização de Ruído preconizadas

Quadro III - Níveis Sonoros Lden e Ln, estimados após a aplicação das Medidas de Minimização de Ruído propostas

Ponto de Controlo		Situação Actual		Substituição da camada de desgaste	
		Lden	Ln	Lden	Ln
Designação	Altura (m)				
PC 1	4,0	59	47	59	47
PC 2	4,0	55	44	55	44
PC 3	4,0	51	41	47	36
PC 4	4,0	65	54	59	48
PC 5	1,5	65	53	61	50

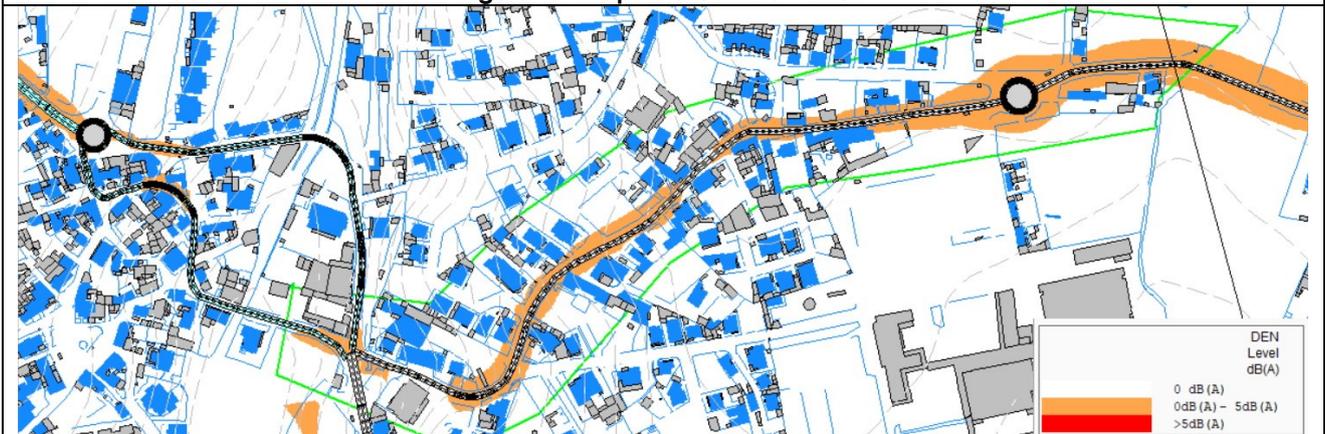
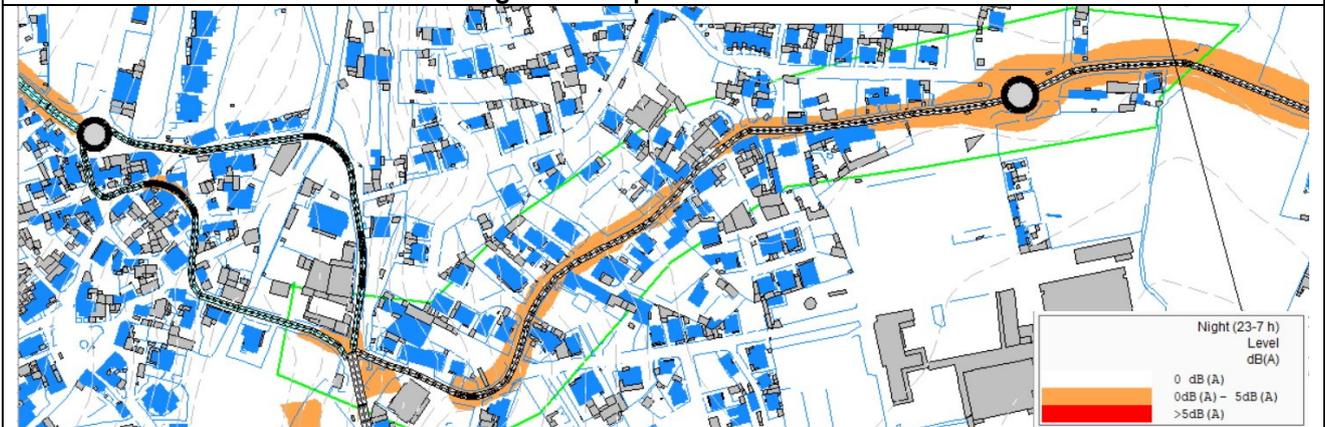
Figura 1 – Mapa de Conflito – Lden

Da observação das figuras 1 e 2 (mapas de conflito, à cota de 4,0m de altura do solo) identifica-se a existência de áreas com ocupação sensível ao ruído com níveis sonoros superiores aos regulamentares, que se encontram a distâncias da via inferiores a 30,0m.

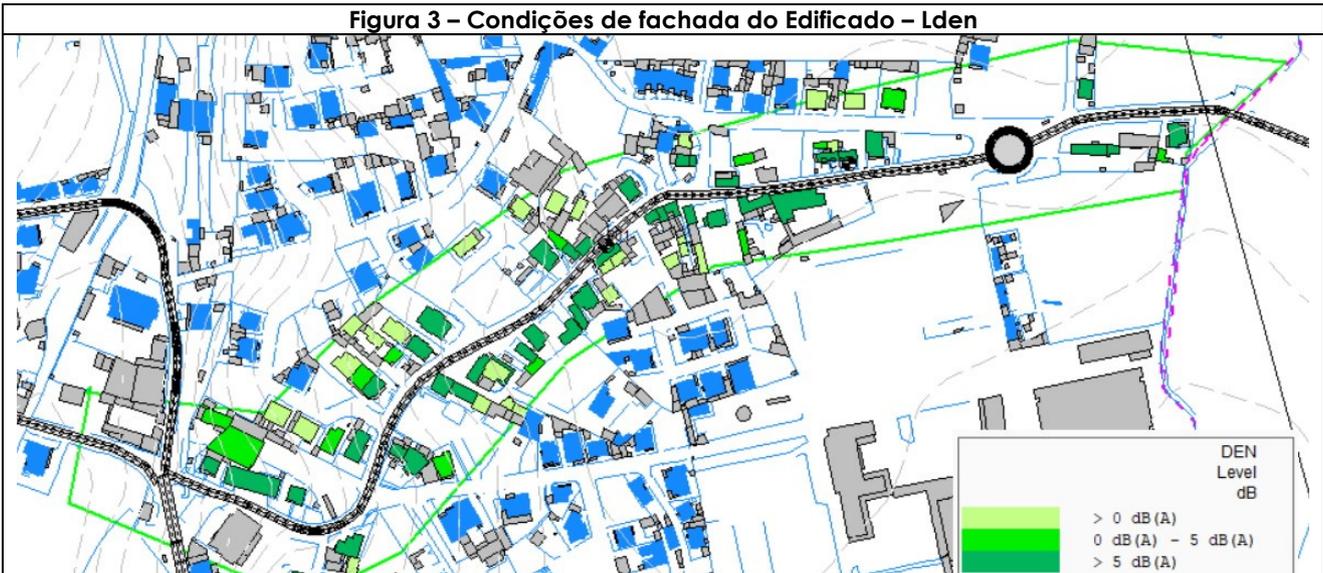
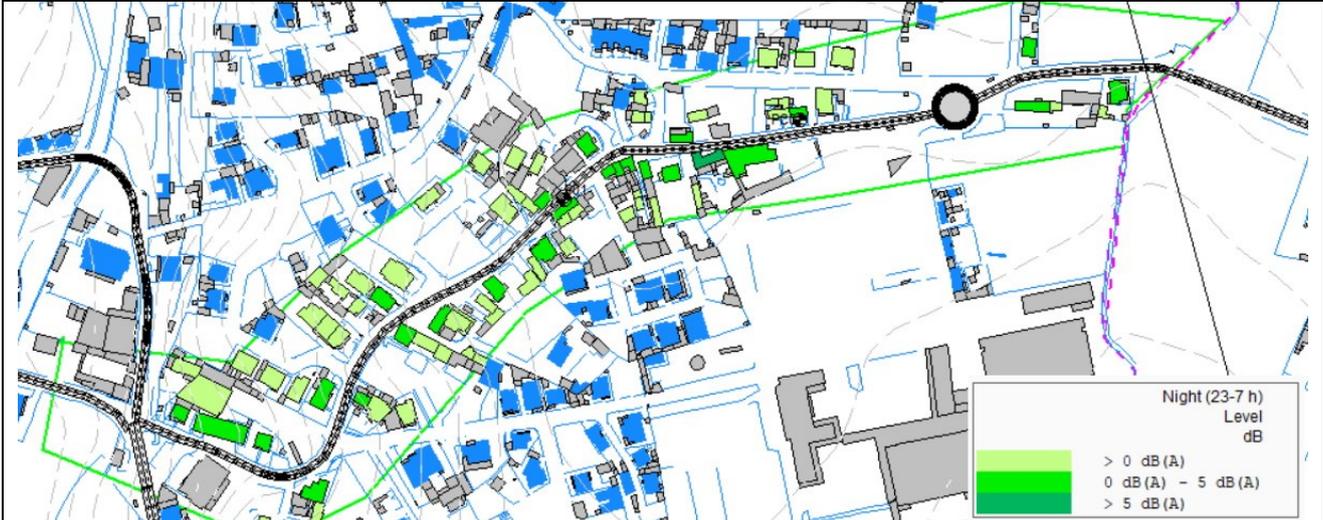
Figura 3 – Condições de fachada do Edificado – Lden

Quadro I - Níveis sonoros Lden e Ln estimados, para os Pontos de Controlo identificados nas figuras 3 e 4

Ponto de Controlo			Lden	Ln
Designação	Local / Ocupação	Altura (m)	(limite regulamentar 65 dB(A))	(limite regulamentar 55 dB(A))
PC 1	Edifício habitacional de 2 pisos, localizado 2m da Rua do Carrascal	4,0	69	59
PC 2	Edifício habitacional de 1 piso, localizado 8m da Rua do Carrascal	1,5	57	47

A pormenorização da análise, através do cálculo dos níveis sonoros em pontos representativos dos receptores sensíveis mais próximos (pontos de controlo (PC)) e do cálculo das condições de fachada do edificado localizado na área de interesse (figuras 3 e 4), permite caracterizar mais fielmente o ambiente sonoro local.

Assim pode concluir-se que, **os recetores identificados** se enquadram em níveis sonoros superiores aos limites de zona mista, ainda que inferiores em a 5 dB (A), logo sem enquadramento em intervenção prioritária.

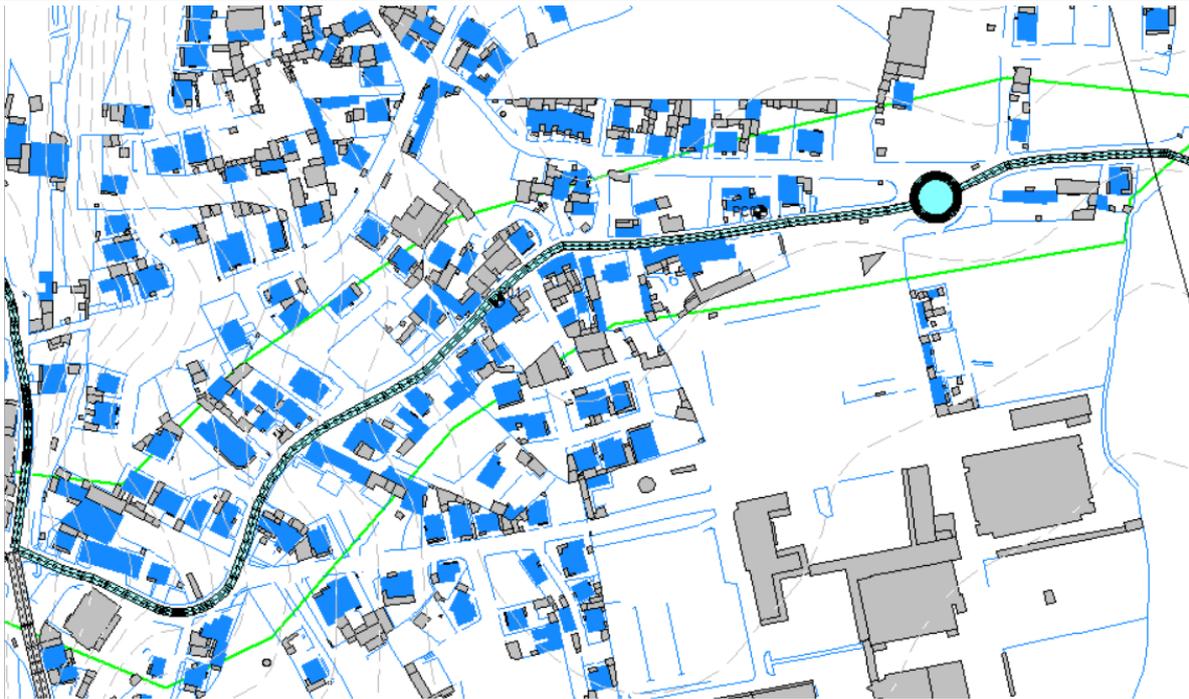
Figura 5 – implantação da Medidas de Minimização de Ruído preconizadas

Quadro III - Níveis Sonoros Lden e Ln, estimados após a aplicação das Medidas de Minimização de Ruído propostas

Ponto de Controlo		Situação Actual		Substituição da camada de desgaste	
		Lden	Ln	Lden	Ln
Designação	Altura (m)				
PC 1	4,0	69	59	63	53
PC 2	1,5	57	47	52	41

No presente âmbito apresenta-se o resultado da aplicação de uma tipologia de medidas considerada adequada aos troços de via em análise, designadamente a substituição da camada de desgaste existente numa extensão de cerca de 680m na Rua do Carrascal.

As medidas preconizadas, ou outras de eficácia equivalente, permitem ultrapassar totalmente as situações identificadas.

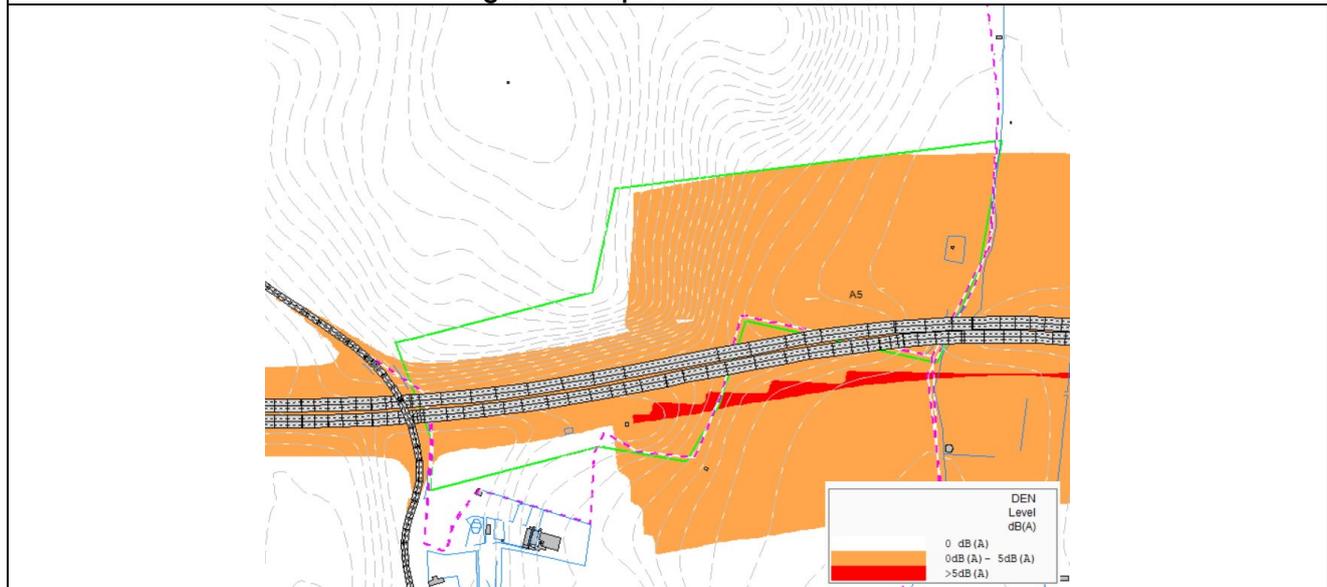
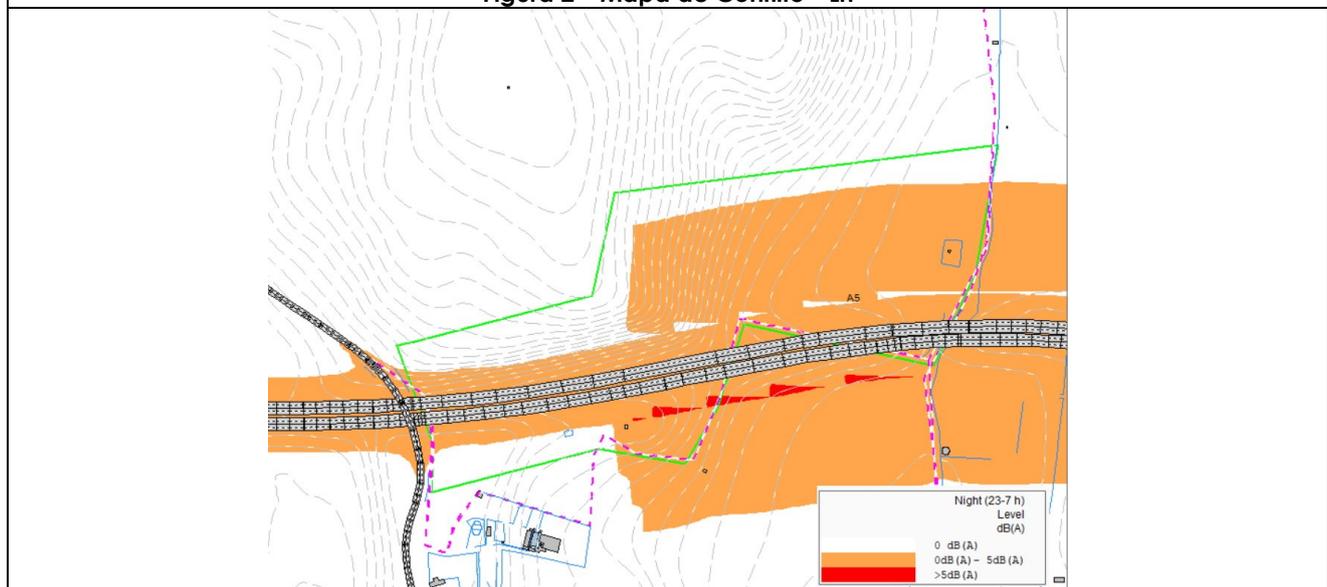
Figura 1 – Mapa de Conflito – Lden

ANÁLISE	A análise dos mapas de conflito, acima, permite confirmar a ausência de edificado / recetores sensíveis ao ruído na área de interesse.
----------------	--

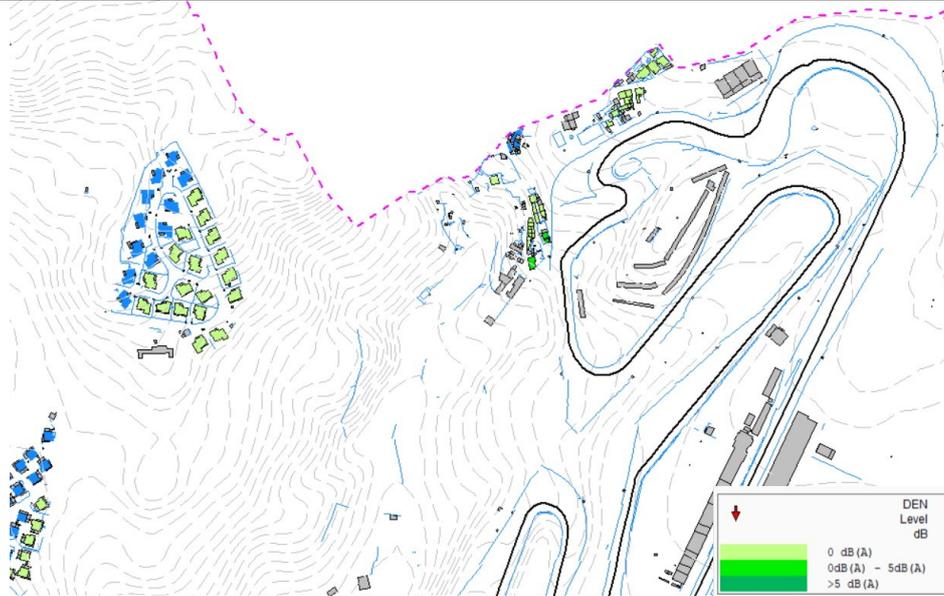
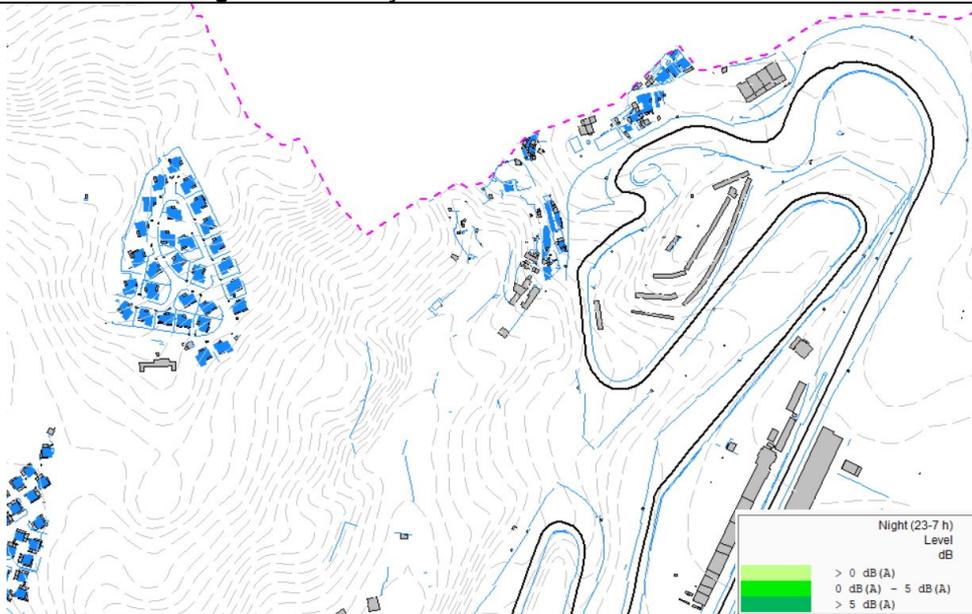
Figura 3 – Condições de fachada do Edificado – Lden

Quadro I - Níveis sonoros Lden e Ln estimados, para os Pontos de Controlo identificados nas figuras 3 e 4

Ponto de Controlo			Lden	Ln
Designação	Local / Ocupação	Altura (m)	(limite regulamentar 65 dB(A))	(limite regulamentar 55 dB(A))
PC 1	Hotel de 2 pisos, localizado a 62m da pista -Encerrado-	1,5	73	44
		4,5	73	44
		7,5	74	45
PC 2	Edifício habitacional de 2 pisos, localizado 690m da pista	4,5	56	38
PC 3	Edifício habitacional de 2 pisos, localizado 530m da pista	4,5	59	39
PC 4	Edifício habitacional de 2 pisos, localizado 40m da pista	1,5	66	38
		4,5	67	42
PC 5	Edifício habitacional de 2 pisos, localizado 30m da pista	1,5	64	44
		4,5	66	44

Da observação das figuras 3 e 4 (mapas de conflito, à cota de 4,0m de altura do solo) identifica-se a existência de áreas com níveis sonoros superiores, em mais de 5 dB(A), aos limites aplicáveis a zona mista e até cerca de 40m da Pista, logo de intervenção prioritária.

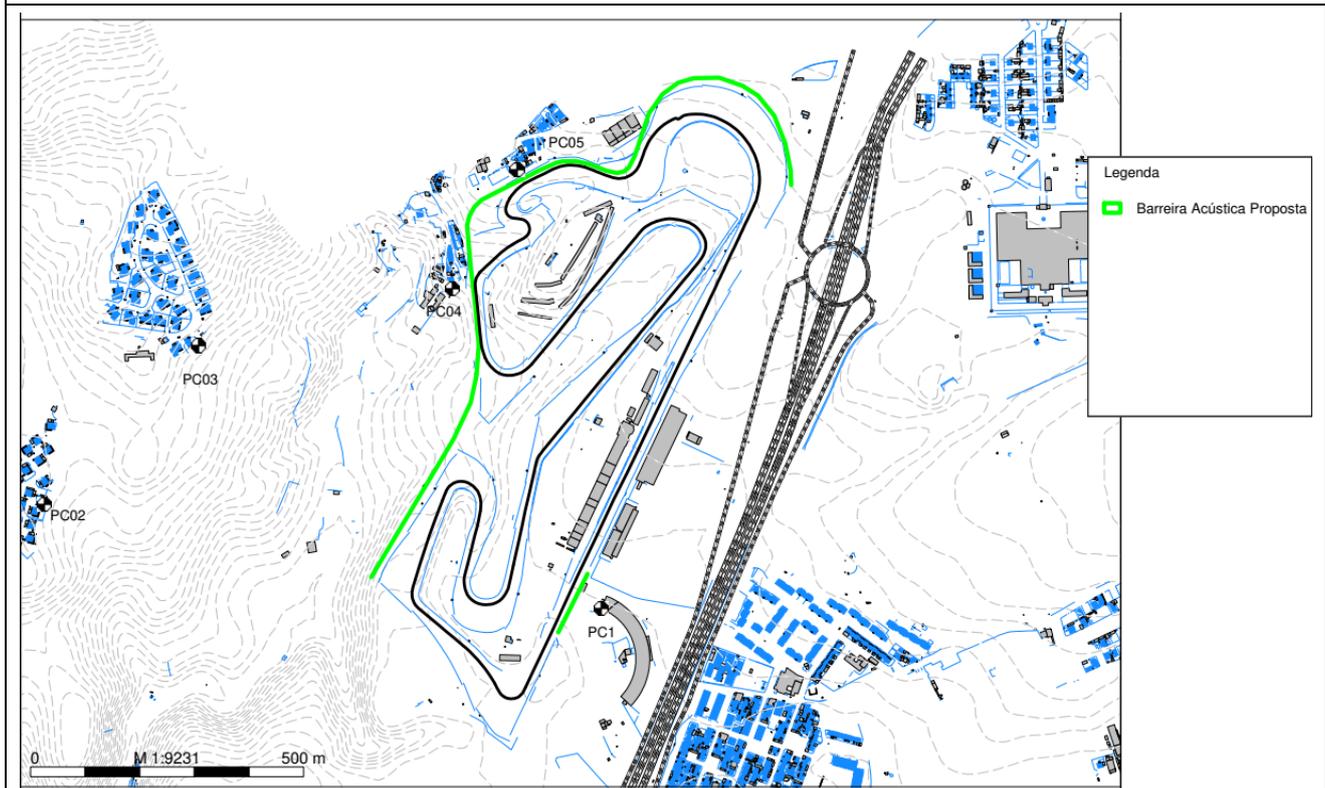
Figura 5 – implantação da Medidas de Minimização de Ruído preconizadas

Quadro III - Níveis Sonoros Lden e Ln, estimados após a aplicação das Medidas de Minimização de Ruído propostas

Ponto de Controlo		Situação Actual		Barreira Acústica	
		Lden	Ln	Lden	Ln
Designação	Altura (m)				
PC 1	1,5	73	44	65	44
	4,5	73	44	67	44
	7,5	74	45	70	45
PC 2	4,5	56	38	56	38
PC 3	4,5	59	39	58	39
PC 4	1,5	66	38	60	38
	4,5	67	42	63	42
PC 5	1,5	64	44	56	38
	4,5	66	44	64	44

As medidas preconizadas, ou outras de eficácia equivalente, permitem ultrapassar totalmente as situações identificadas .
