**FICHA TÉCNICA 31**

**SDR01 (ZONA DE CONFLITO 31) – CARRASCAL DE MANIQUE**

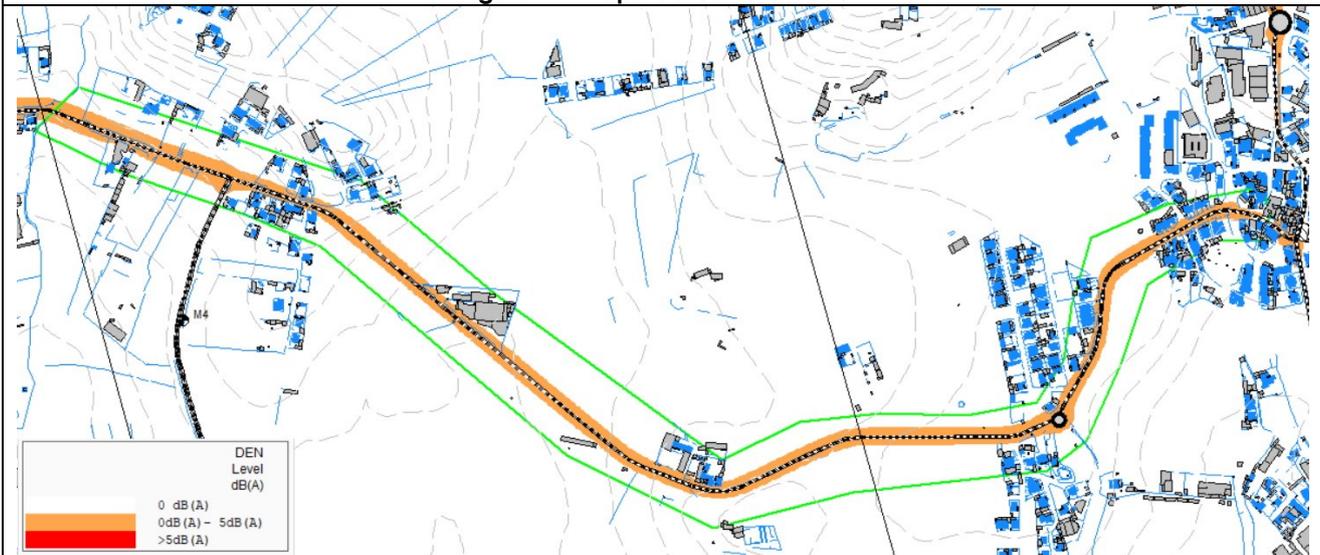
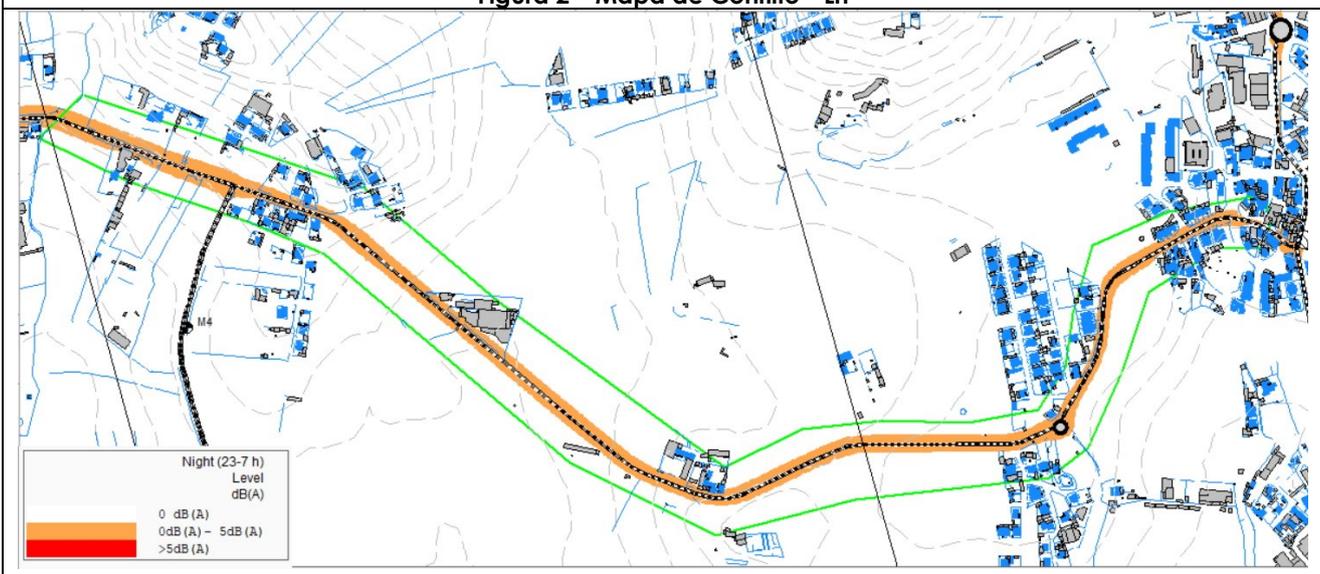
**Figura 1 – Mapa de Conflito – Lden**

**Figura 2 – Mapa de Conflito - Ln**

Da observação das figuras 1 e 2 (mapas de conflito, à cota de 4,0m de altura do solo) identifica-se a existência de áreas com ocupação sensível ao ruído com níveis sonoros superiores aos regulamentares, que se encontram a distâncias da via inferiores a 30,0m.

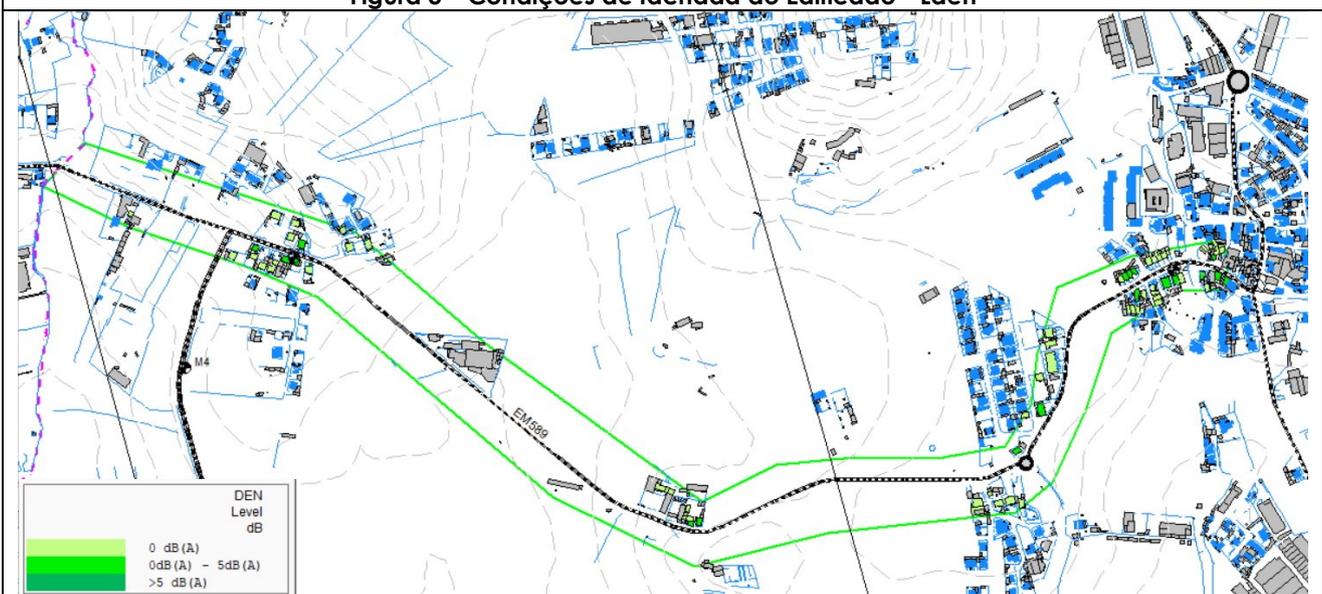
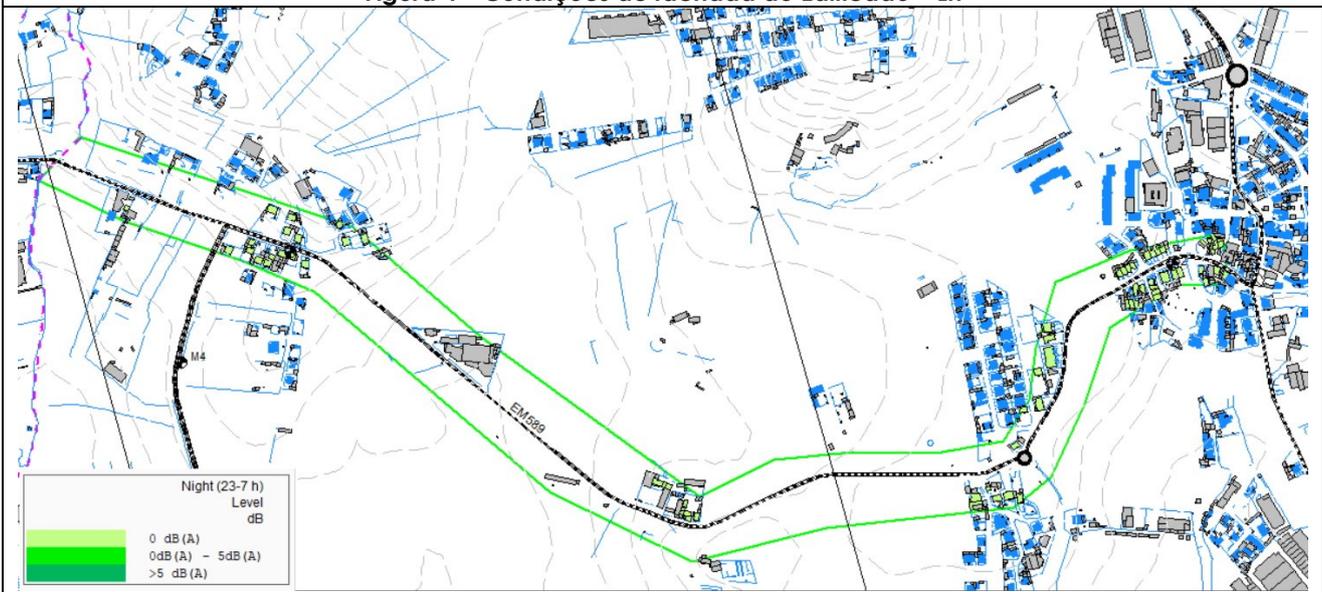
**Figura 3 – Condições de fachada do Edificado - Lden**

**Figura 4 – Condições de fachada do Edificado - Ln**

A pormenorização da análise, através do cálculo dos níveis sonoros em pontos representativos dos receptores sensíveis mais próximos (pontos de controlo (PC)) e do cálculo das condições de fachada do edificado localizado na área de interesse (figuras 3 e 4), permite caracterizar mais fielmente o ambiente sonoro local.

Assim pode concluir-se que, **os recetores identificados** se enquadram em níveis sonoros superiores aos limites de zona mista, ainda que inferiores em a 5 dB (A), logo sem enquadramento em intervenção prioritária.

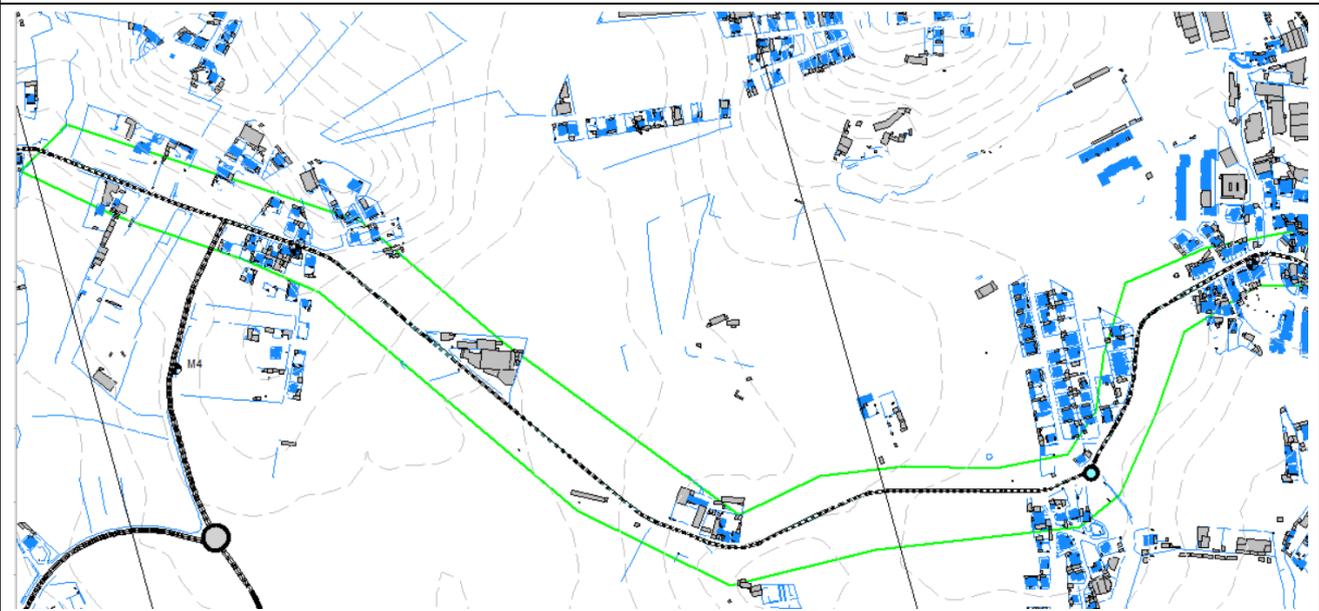
**Figura 5 – implantação da Medidas de Minimização de Ruído preconizadas**

No presente âmbito apresenta-se o resultado da aplicação de uma tipologia de medidas considerada adequada aos troços de via em análise, designadamente a substituição da camada de desgaste existente numa extensão de cerca de 2115m na Estrada José Justino Anjos.

As medidas preconizadas, ou outras de eficácia equivalente, permitem ultrapassar totalmente as situações identificadas.

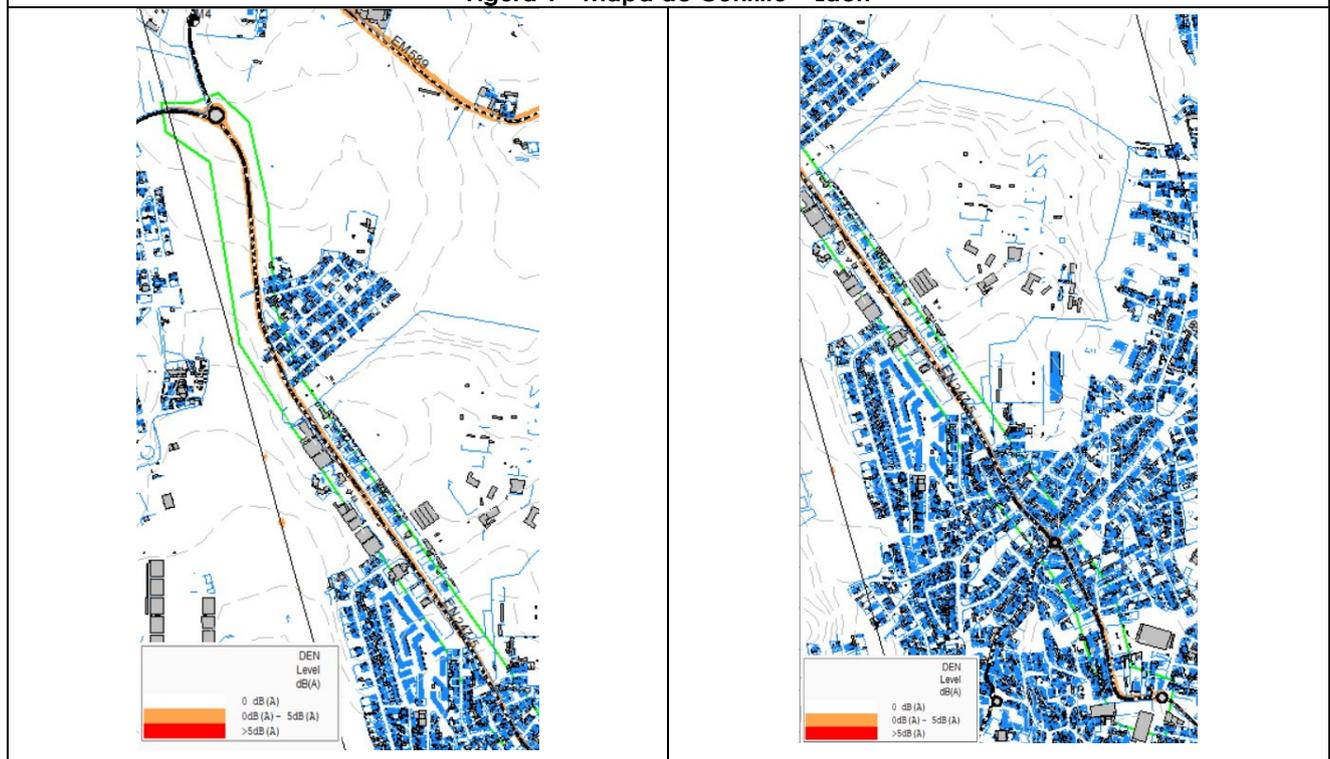
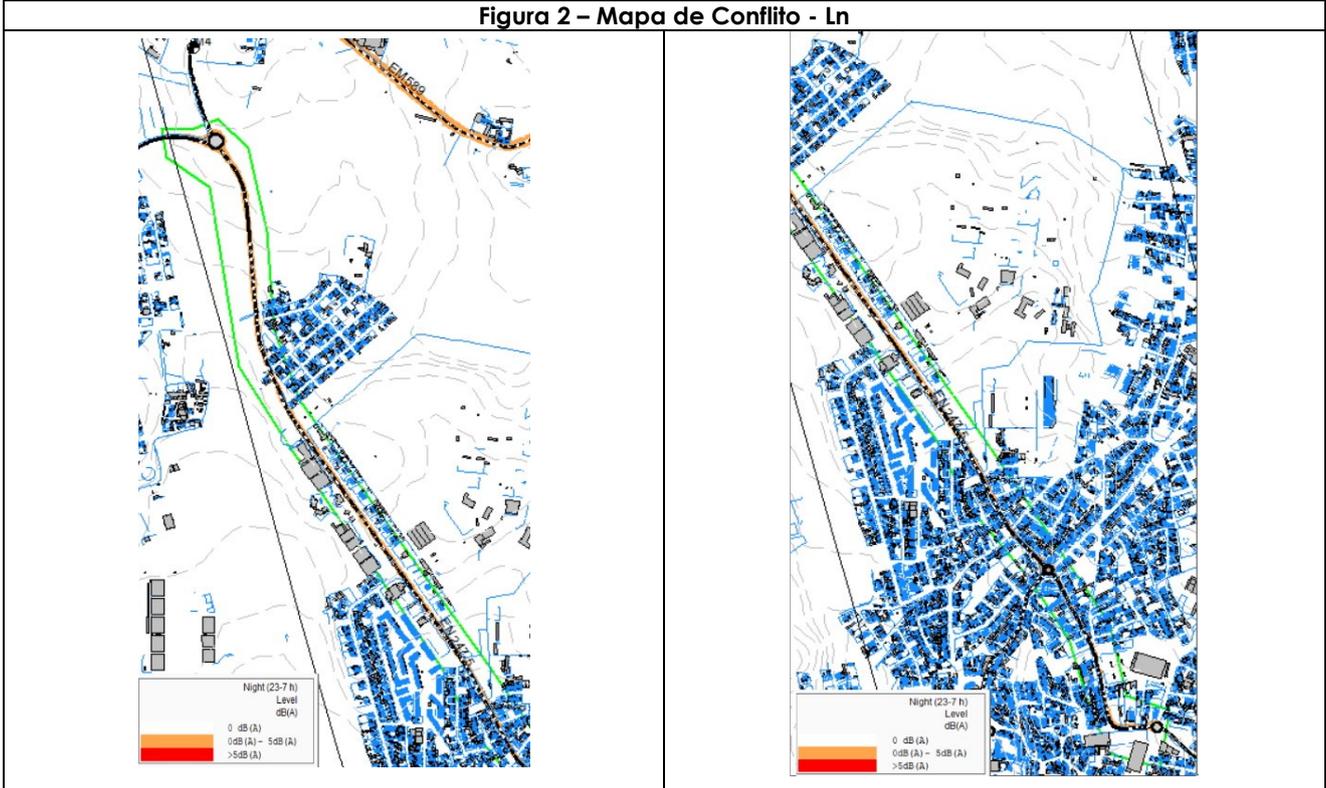
**Figura 1 – Mapa de Conflito – Lden**

**Figura 2 – Mapa de Conflito - Ln**

Da observação das figuras 1 e 2 (mapas de conflito, à cota de 4,0m de altura do solo) identifica-se a existência de áreas com ocupação sensível ao ruído com níveis sonoros superiores aos regulamentares, que se encontram a distâncias da via inferiores a 20,0m.

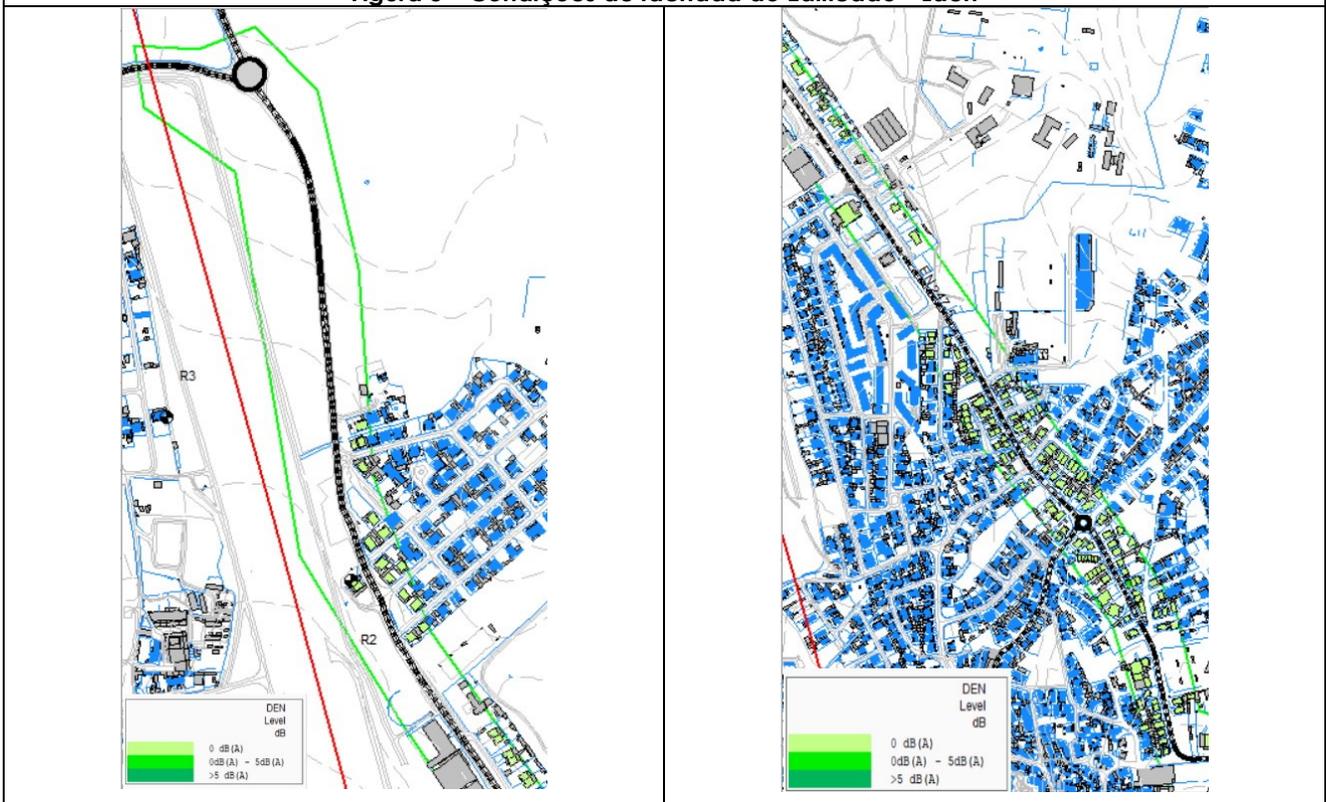
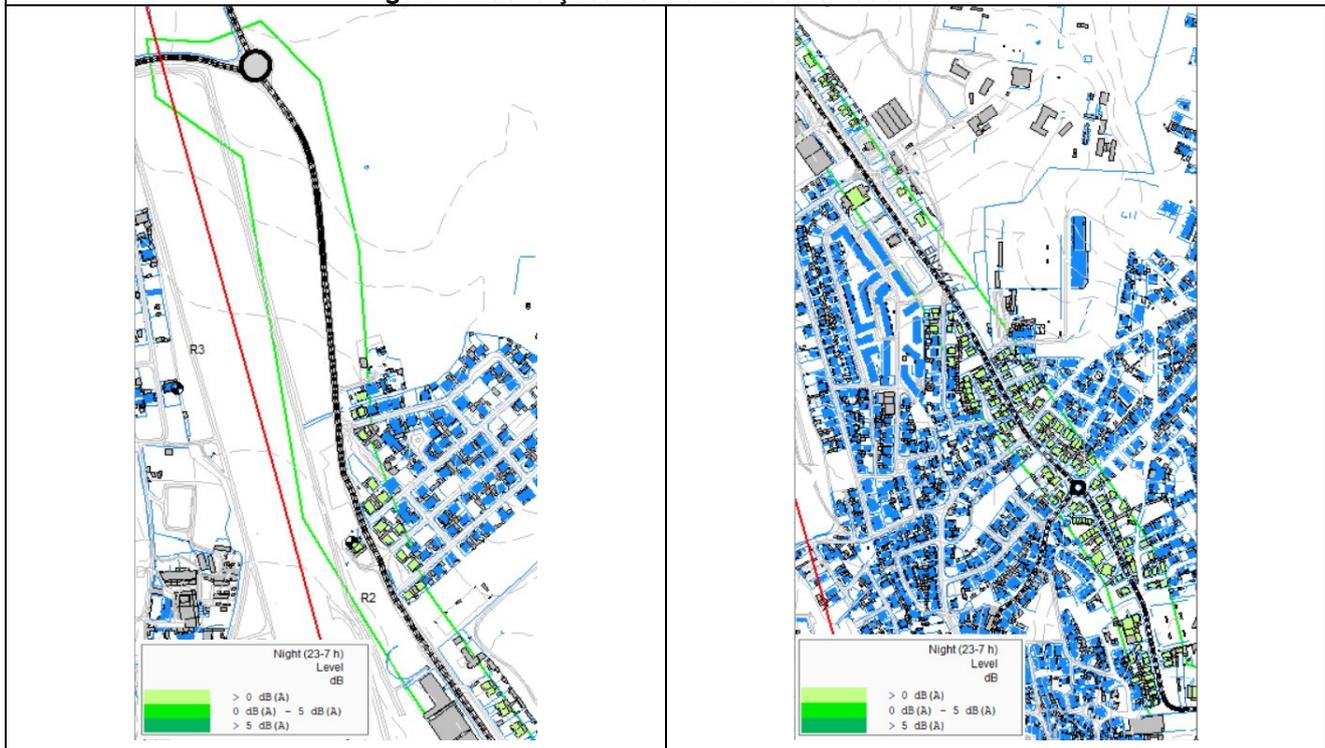
**Figura 3 – Condições de fachada do Edificado - Lden**

**Figura 4 – Condições de fachada do Edificado – Ln**

A pormenorização da análise, através do cálculo dos níveis sonoros em pontos representativos dos receptores sensíveis mais próximos (pontos de controlo (Px)) e do cálculo das condições de fachada do edificado localizado na área de interesse (figuras 3 e 4), permite caracterizar mais fielmente o ambiente sonoro local.

Assim pode concluir-se que, **os receptores identificados** (correspondente à posição de maior proximidade à fontes sonora) se enquadra em níveis sonoros conformes com os limites de zona mista, logo sem enquadramento necessidade de intervenção no presente âmbito, sem necessidade de dimensionamento de medidas de minimização de ruído

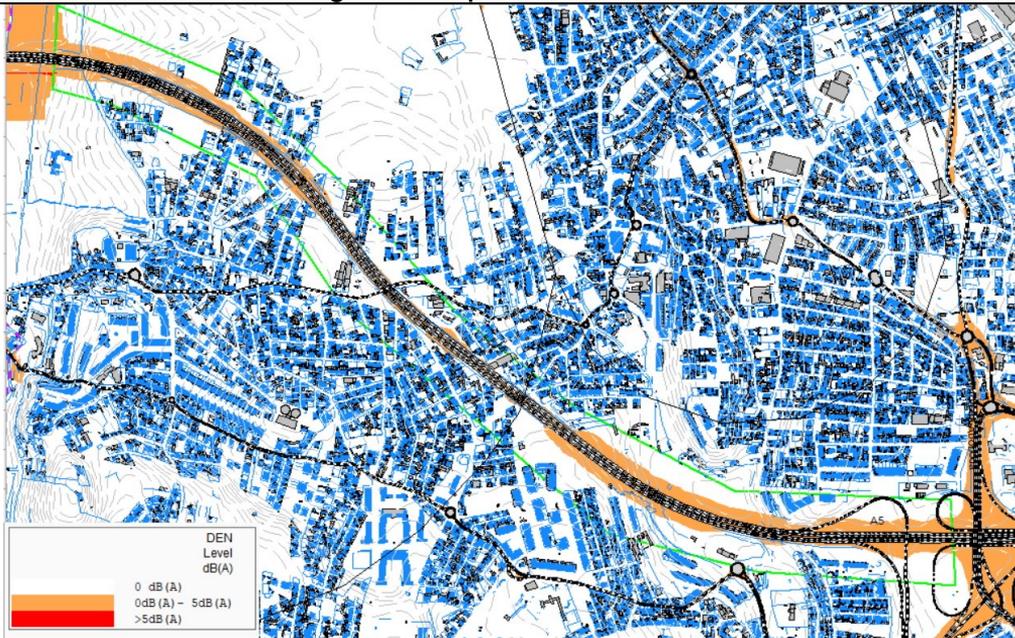
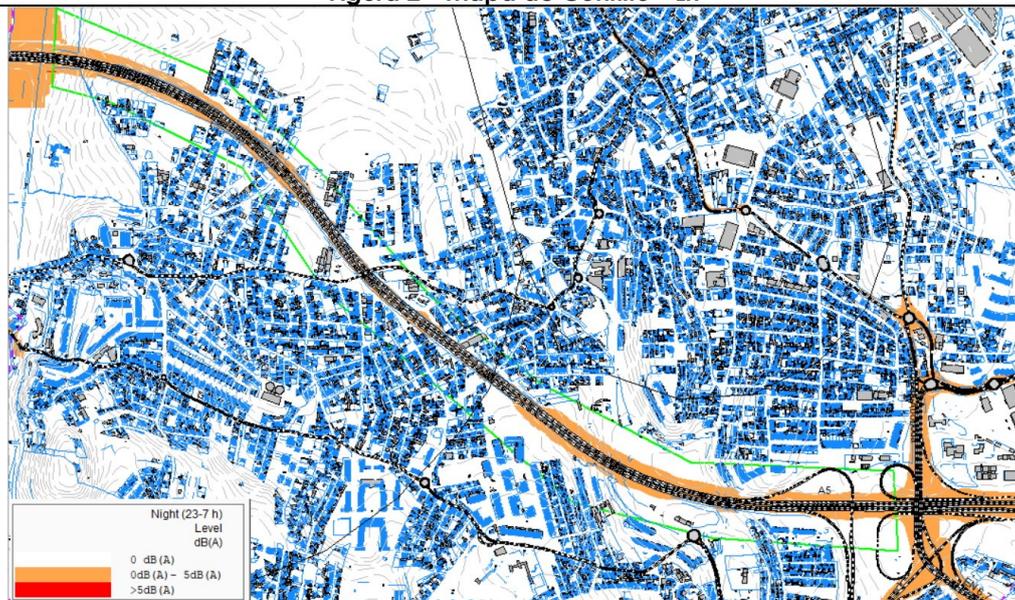
**Figura 1 – Mapa de Conflito – Lden**

**Figura 2 – Mapa de Conflito - Ln**

Da observação das figuras 1 e 2 (mapas de conflito, à cota de 4,0m de altura do solo) identifica-se a existência de áreas com ocupação sensível ao ruído com níveis sonoros superiores aos regulamentares, que se encontram a distâncias da via inferiores a 5,0m.

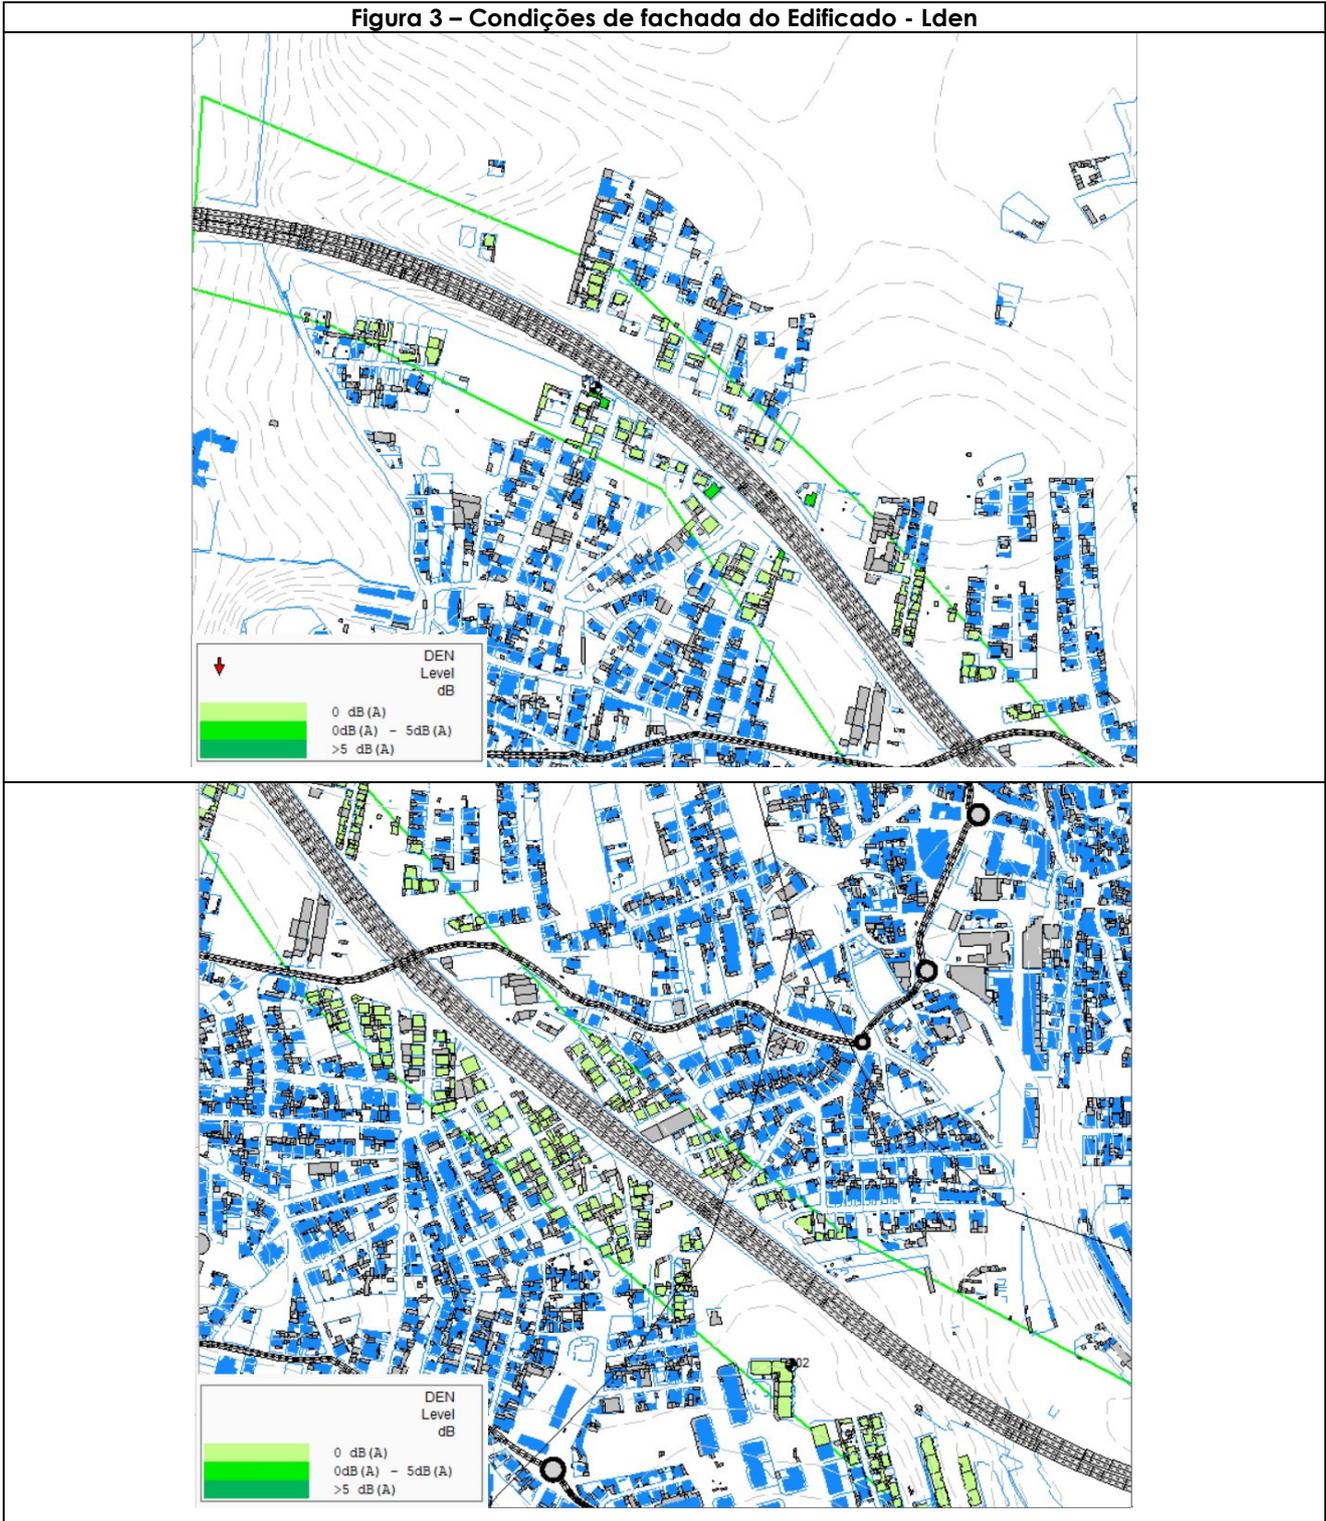
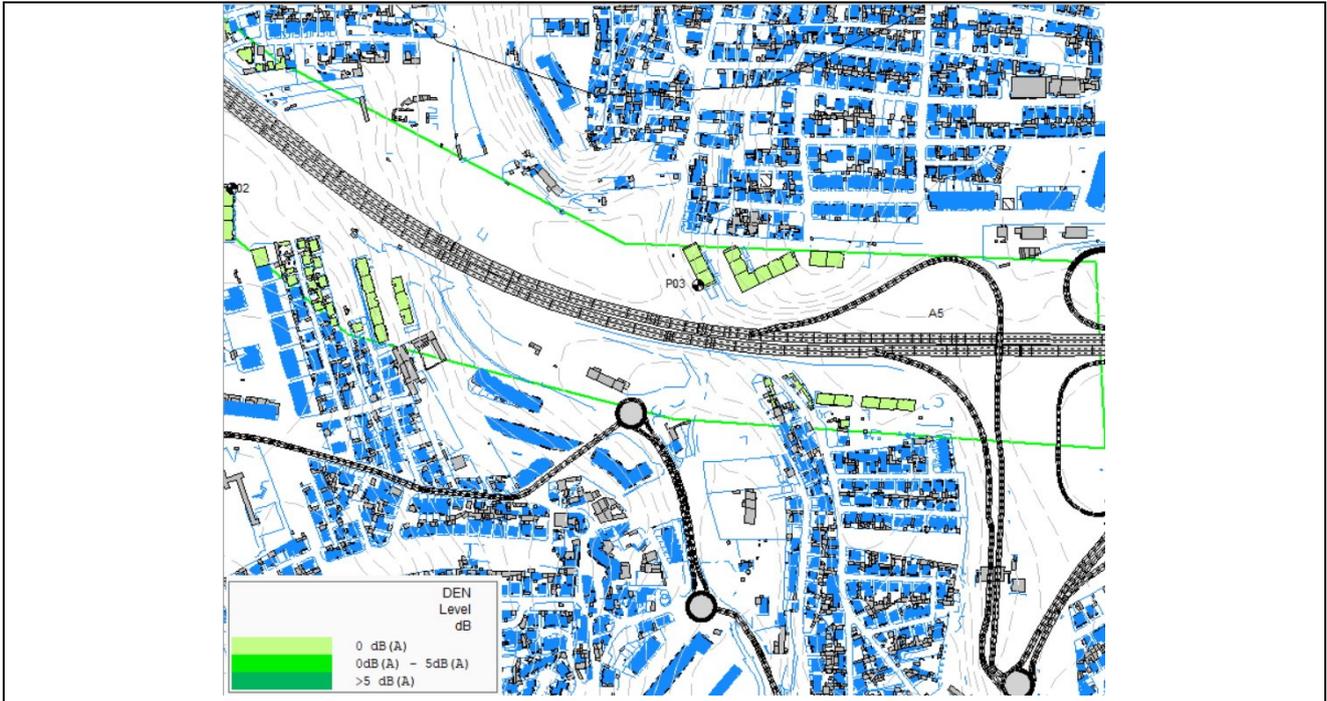
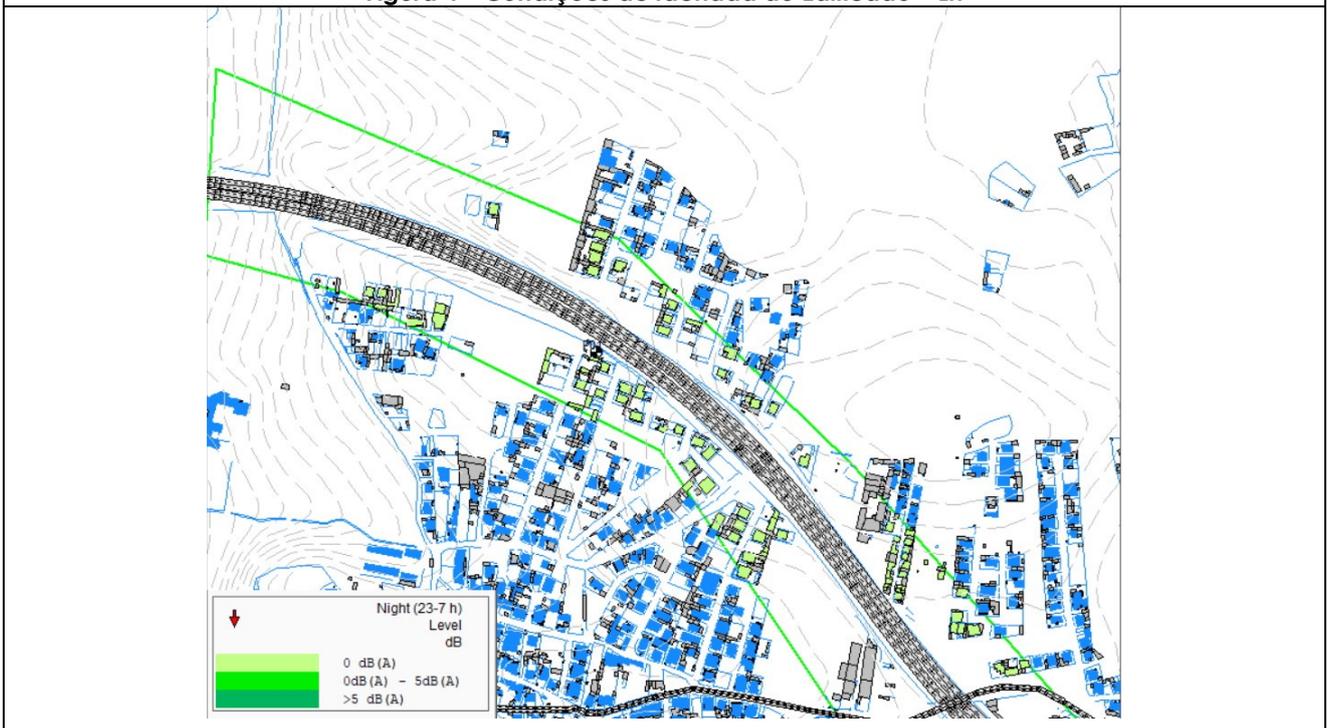
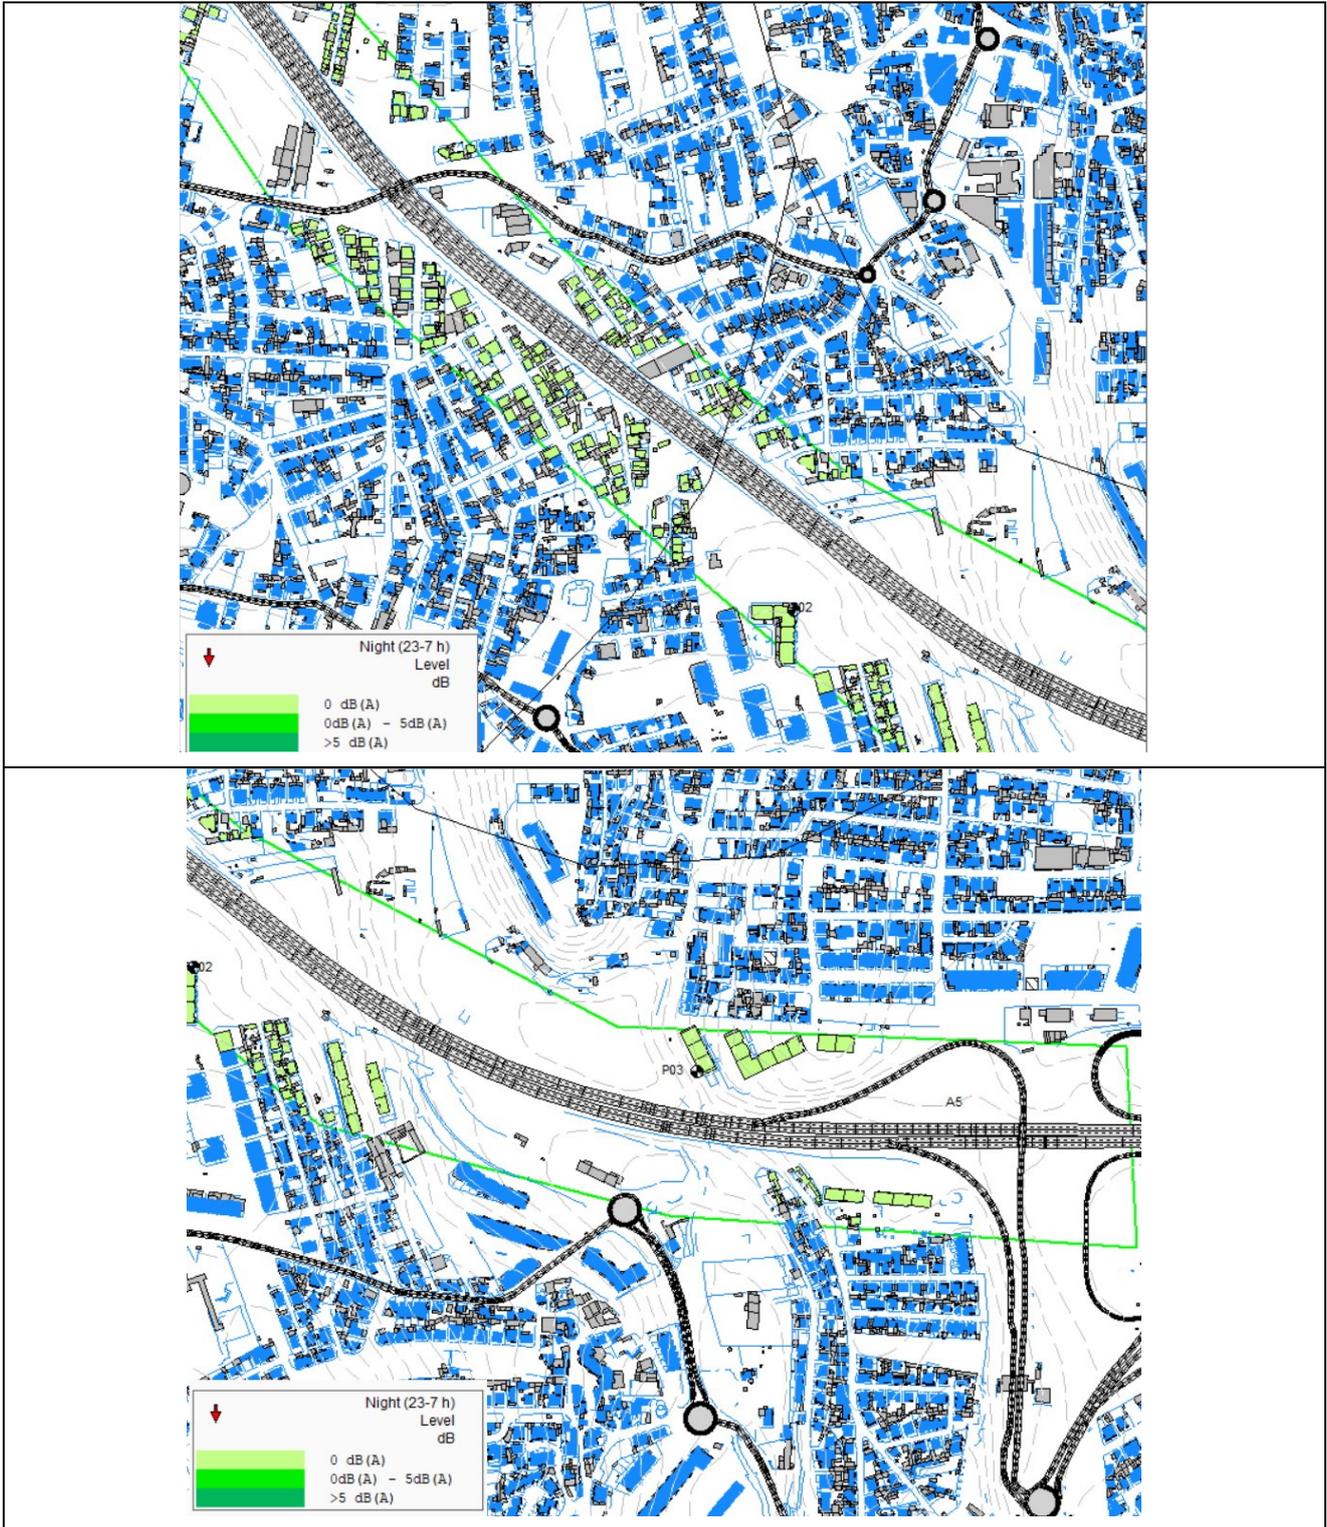
Figura 3 – Condições de fachada do Edificado - Lden

**Figura 4 – Condições de fachada do Edificado – Ln**

A pormenorização da análise, através do cálculo dos níveis sonoros em pontos representativos dos receptores sensíveis mais próximos (pontos de controlo (Px)) e do cálculo das condições de fachada do edificado localizado na área de interesse (figuras 3 e 4), permite caracterizar mais fielmente o ambiente sonoro local.

Assim pode concluir-se que, **os receptores identificados** (correspondente à posição de maior proximidade à fontes sonora) se enquadra em níveis sonoros conformes com os limites de zona mista, logo sem enquadramento necessidade de intervenção no presente âmbito, sem necessidade de dimensionamento de medidas de minimização de ruído

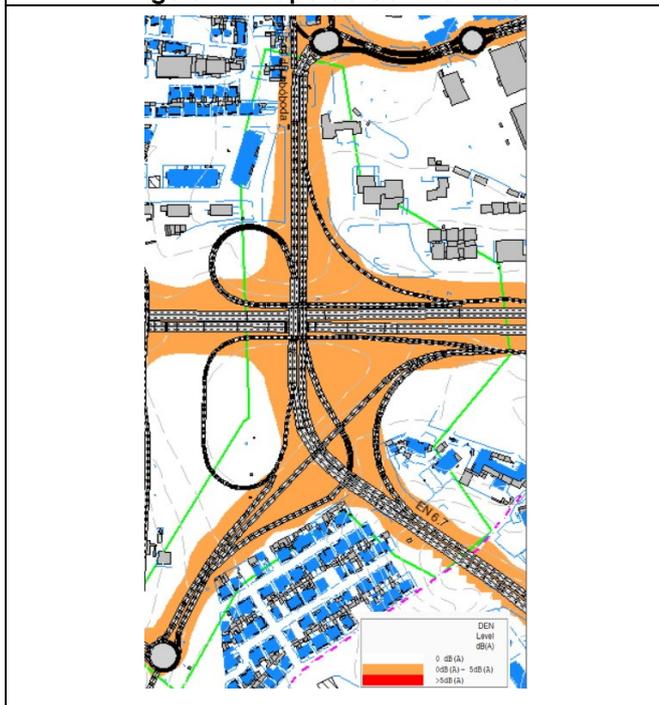
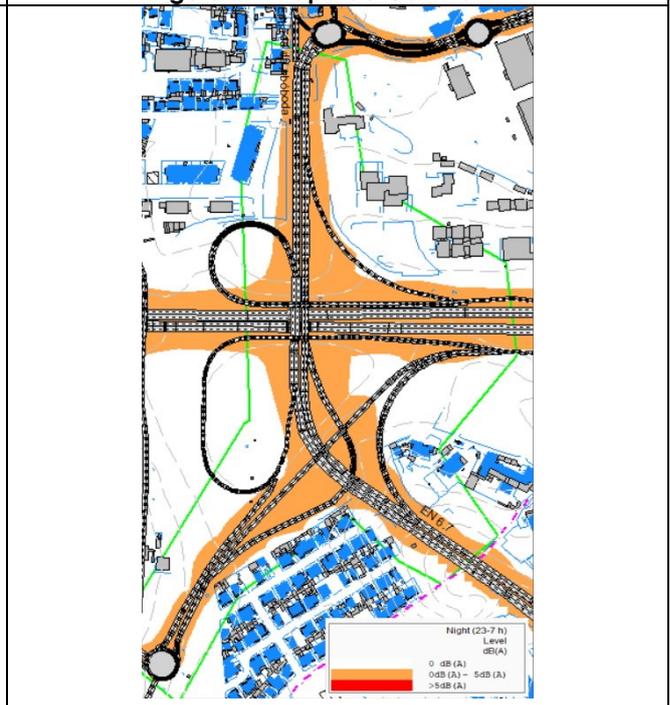
**Figura 1 – Mapa de Conflito – Lden**

**Figura 2 – Mapa de Conflito - Ln**

Da observação das figuras 1 e 2 (mapas de conflito, à cota de 4,0m de altura do solo) identifica-se a existência de áreas com ocupação sensível ao ruído com níveis sonoros superiores aos regulamentares, que se encontram a distâncias da via inferiores a 5,0m.

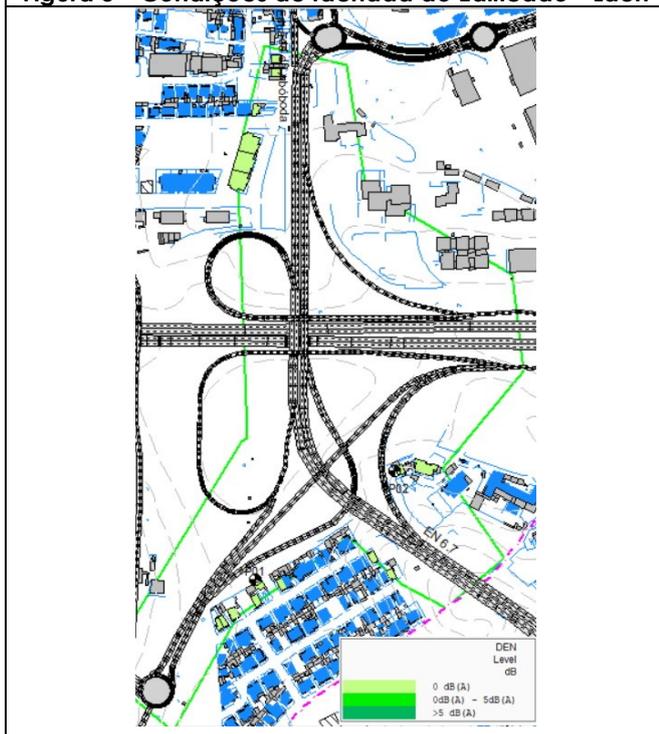
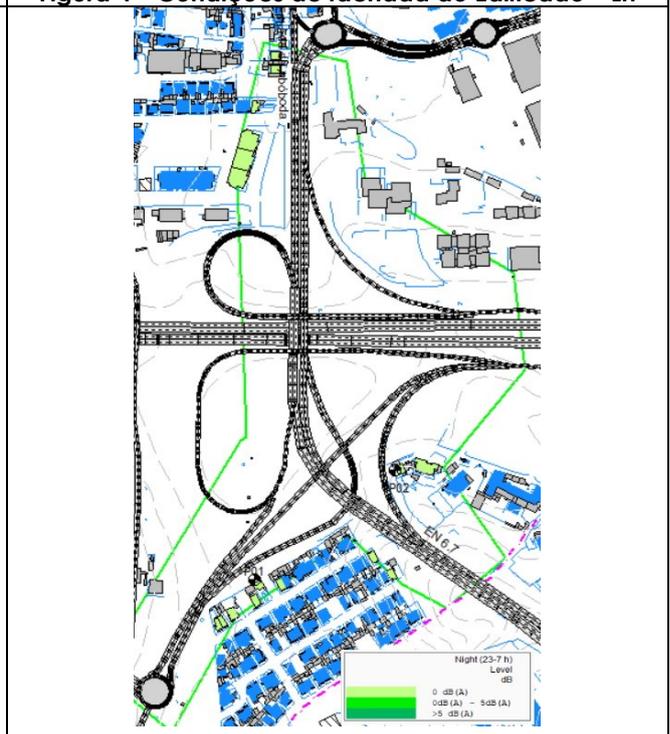
**Figura 3 – Condições de fachada do Edificado - Lden**

**Figura 4 – Condições de fachada do Edificado - Ln**

A pormenorização da análise, através do cálculo dos níveis sonoros em pontos representativos dos receptores sensíveis mais próximos (pontos de controlo (Px)) e do cálculo das condições de fachada do edificado localizado na área de interesse (figuras 3 e 4), permite caracterizar mais fielmente o ambiente sonoro local.

Assim pode concluir-se que, **os receptores identificados** (correspondente à posição de maior proximidade à fontes sonora) se enquadra em níveis sonoros conformes com os limites de zona mista, logo sem enquadramento necessidade de intervenção no presente âmbito, sem necessidade de dimensionamento de medidas de minimização de ruído

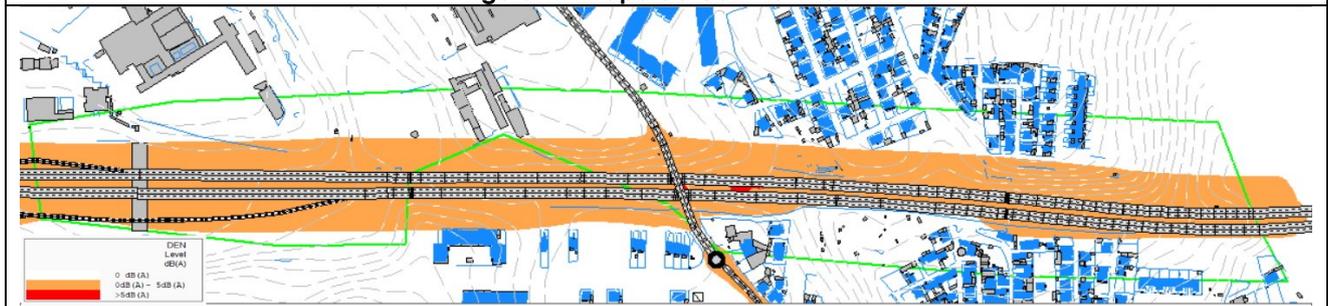
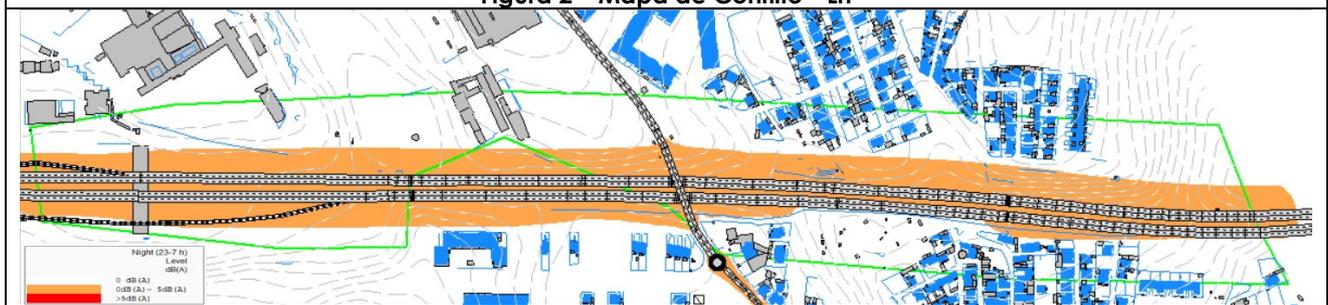
**Figura 1 – Mapa de Conflito – Lden**

**Figura 2 – Mapa de Conflito - Ln**

Da observação das figuras 1 e 2 (mapas de conflito, à cota de 4,0m de altura do solo) identifica-se a existência de áreas com ocupação sensível ao ruído com níveis sonoros superiores aos regulamentares, que se encontram a distâncias da via inferiores a 5,0m.

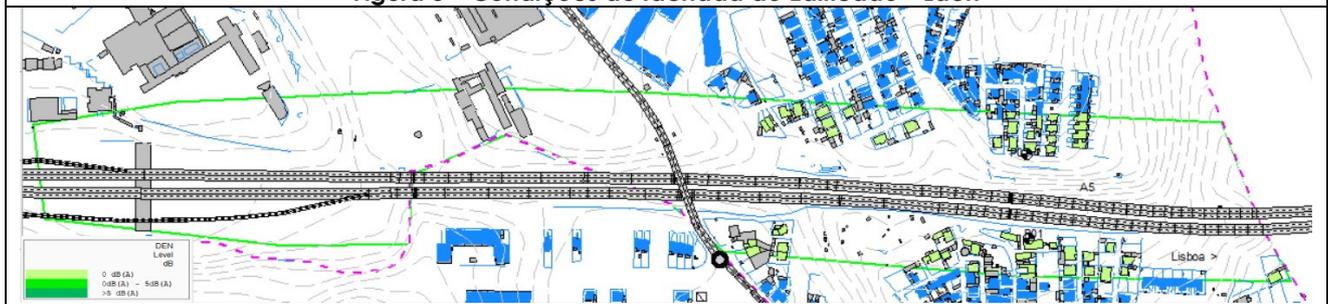
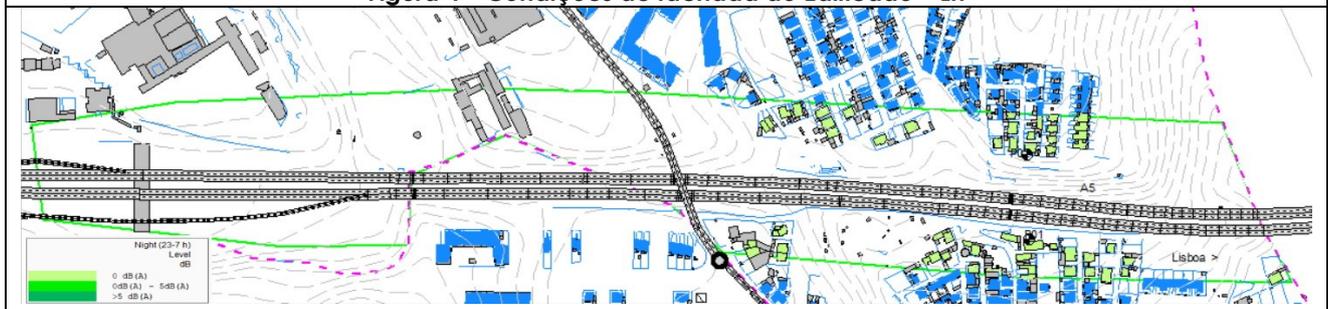
**Figura 3 – Condições de fachada do Edificado - Lden**

**Figura 4 – Condições de fachada do Edificado - Ln**

A pormenorização da análise, através do cálculo dos níveis sonoros em pontos representativos dos receptores sensíveis mais próximos (pontos de controlo (Px)) e do cálculo das condições de fachada do edificado localizado na área de interesse (figuras 3 e 4), permite caracterizar mais fielmente o ambiente sonoro local.

Assim pode concluir-se que, **os receptores identificados** (correspondente à posição de maior proximidade à fontes sonora) se enquadra em níveis sonoros conformes com os limites de zona mista, logo sem enquadramento necessidade de intervenção no presente âmbito, sem necessidade de dimensionamento de medidas de minimização de ruído
