**FICHA TÉCNICA 31**

**SDR01 (ZONA DE CONFLITO 31) – CARRASCAL DE MANIQUE**

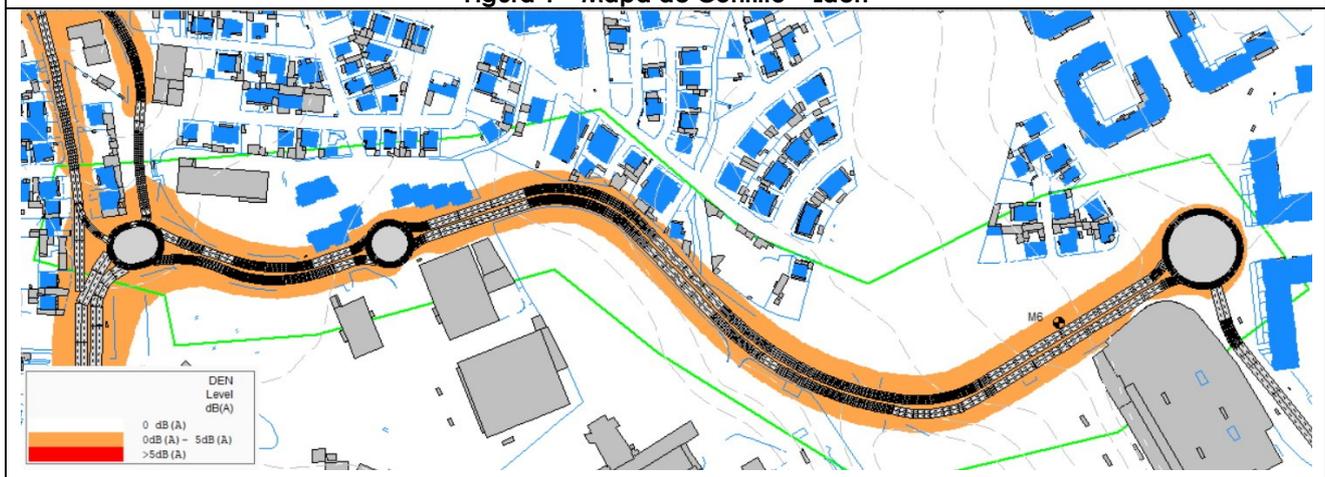
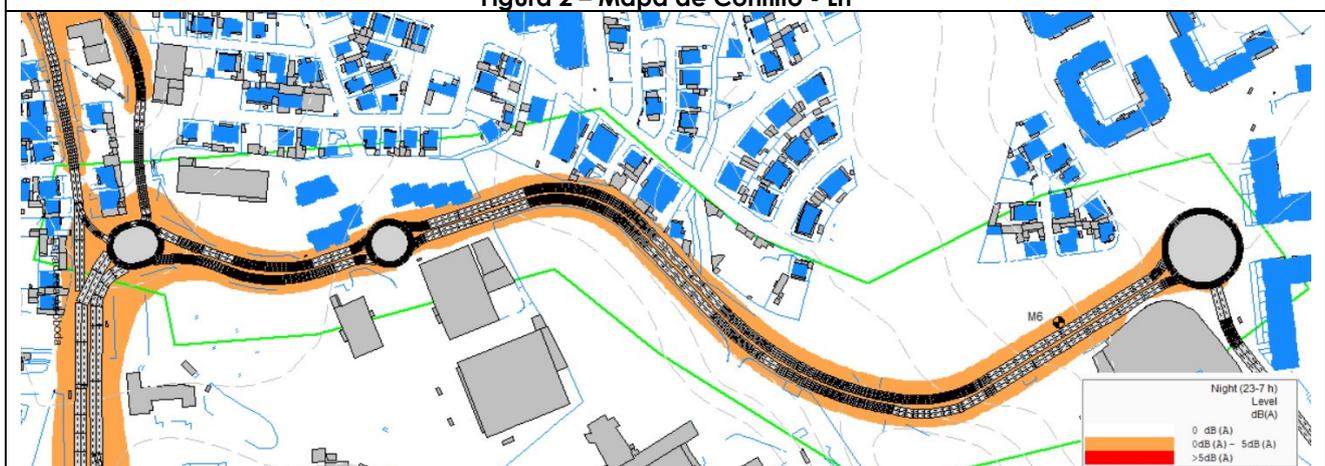
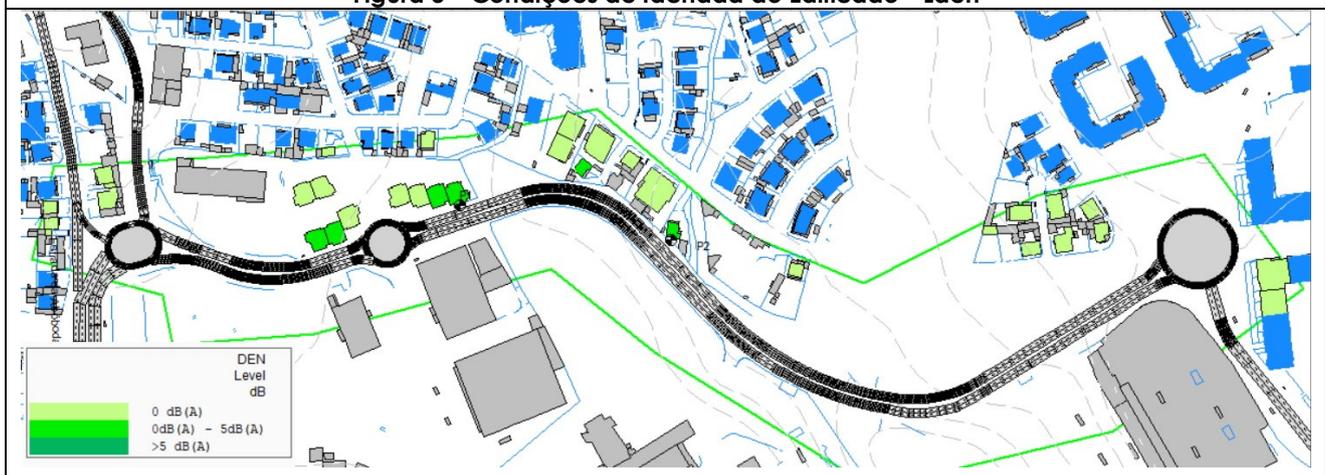
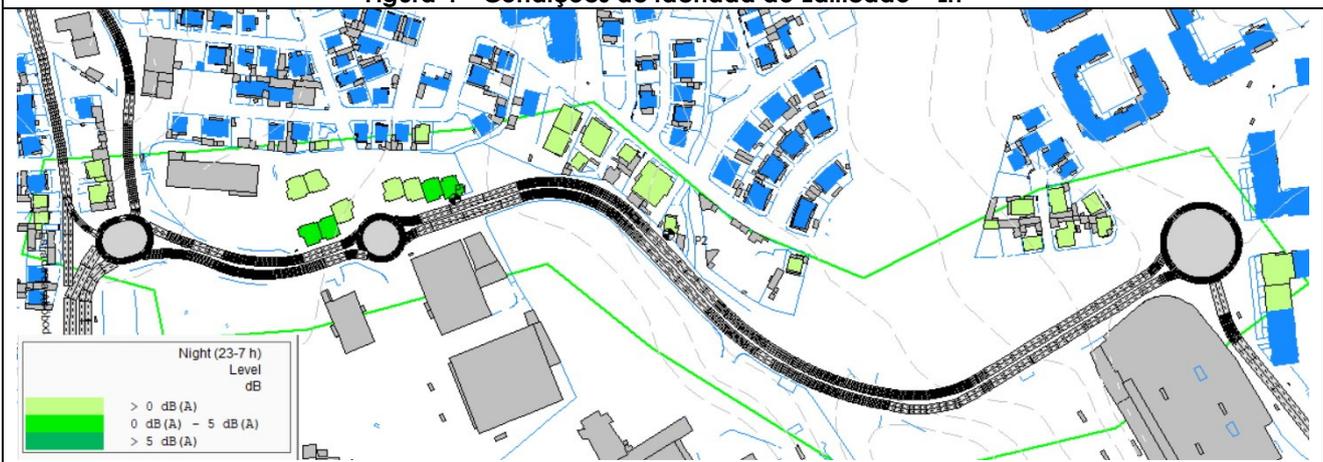
**Figura 1 – Mapa de Conflito – Lden**

**Figura 2 – Mapa de Conflito - Ln**

**Figura 3 – Condições de fachada do Edificado - Lden**

Figura 4 – Condições de fachada do Edifício – Ln

ANÁLISE	<p>A análise conjugada dos diversos elementos gráficos apresentados acima, permite identificar o seguinte:</p> <p>Da observação das figuras 1 e 2 (mapas de conflito, à cota de 4,0m de altura do solo) identifica-se a existência de áreas com ocupação sensível ao ruído com níveis sonoros superiores aos regulamentares, que se encontram a distâncias da via inferiores a 30,0m.</p> <p>A pormenorização da análise, através do cálculo dos níveis sonoros em pontos representativos dos receptores sensíveis mais próximos (pontos de controlo (PC)) e do cálculo das condições de fachada do edificado localizado na área de interesse (figuras 3 e 4), permite caracterizar mais fielmente o ambiente sonoro local.</p> <p>Assim pode concluir-se que, <b>os recetores identificados</b> se enquadram em níveis sonoros superiores aos limites de zona mista, ainda que inferiores em a 5 dB (A) ,logo sem enquadramento em intervenção prioritária.</p> <p>Dado que a entidades responsável pela fonte sonora identificada é a <b>Câmara Municipal de Cascais</b> é da sua responsabilidade a adopção de medidas de minimização de ruído.</p> <p>No presente âmbito apresenta-se o resultado da aplicação de uma tipologia de medidas considerada adequada aos troços de via em análise, designadamente <u>a substituição da camada de desgaste existente numa extensão de cerca de 850m na Av. Aristides de Sousa Mendes.</u></p> <p>As medidas preconizadas, ou outras de eficácia equivalente, permitem ultrapassar totalmente as situações identificadas .</p>

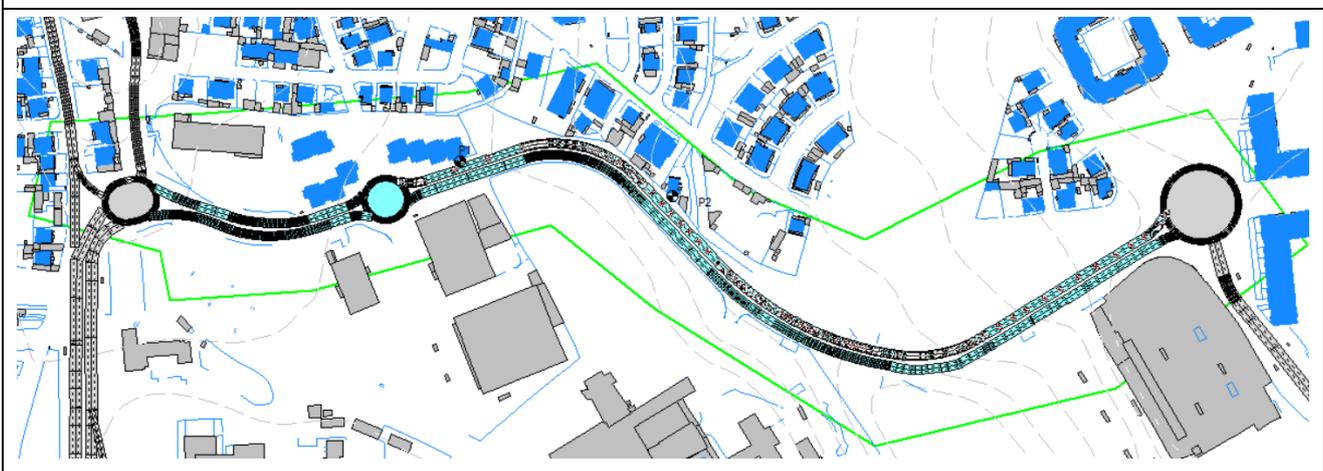
Figura 5 – implantação da Medidas de Minimização de Ruído preconizadas

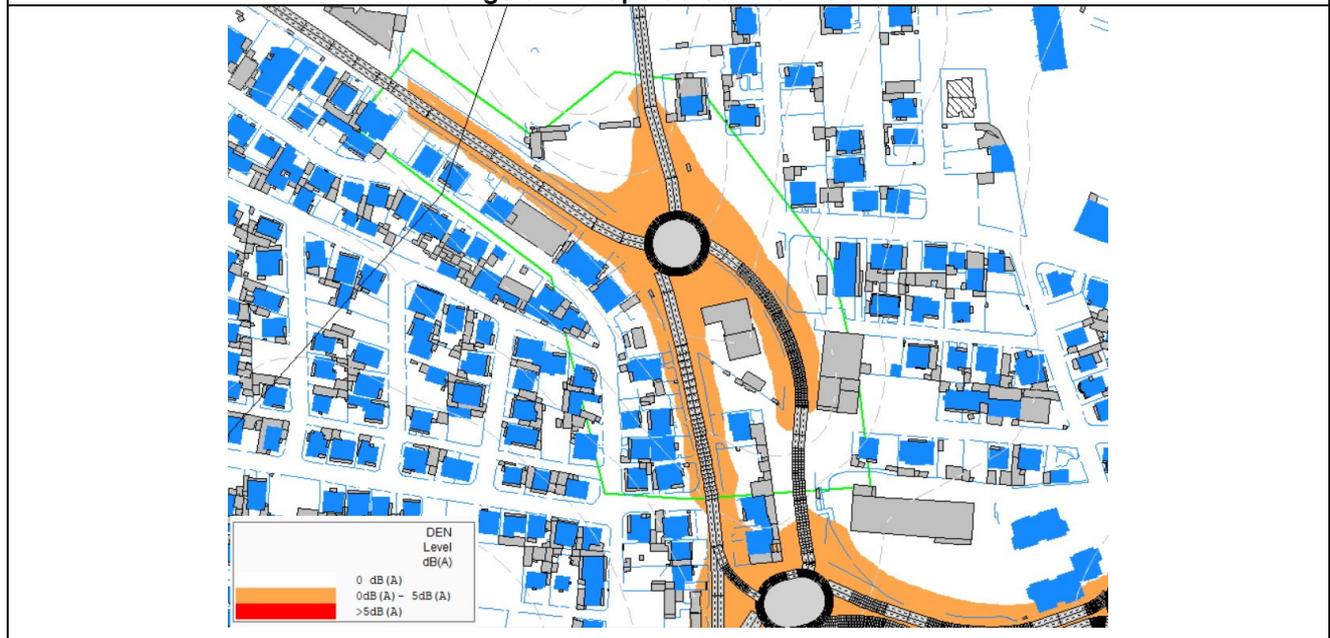
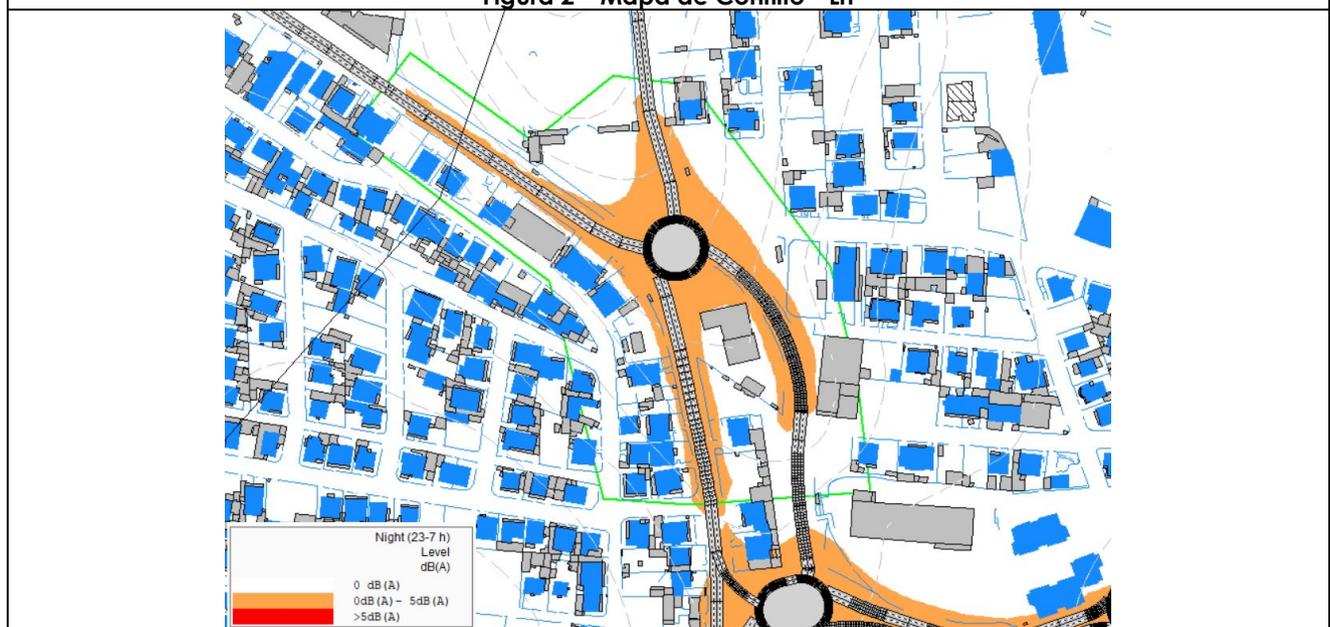
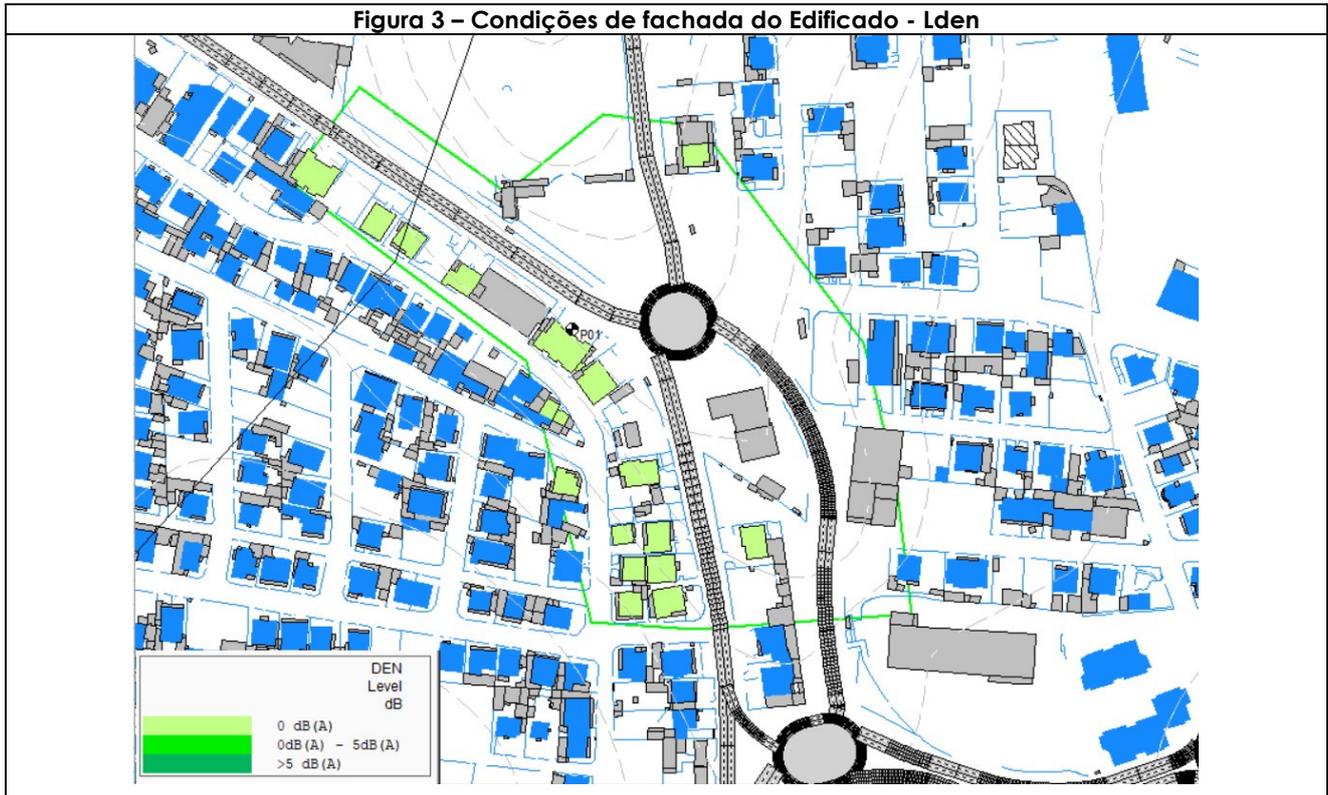
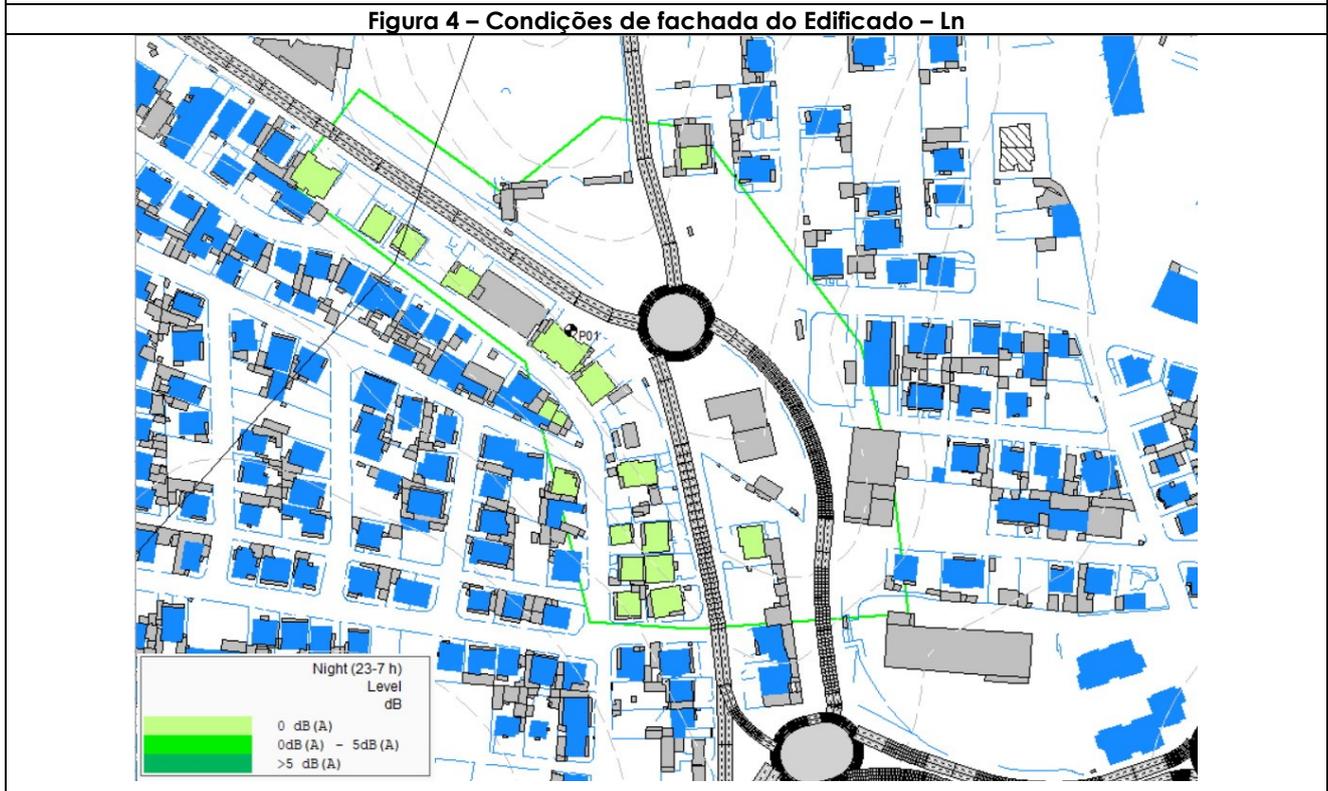
**Figura 1 – Mapa de Conflito – Lden**

**Figura 2 – Mapa de Conflito - Ln**

**Figura 3 – Condições de fachada do Edificado - Lden**

**Figura 4 – Condições de fachada do Edificado - Ln**

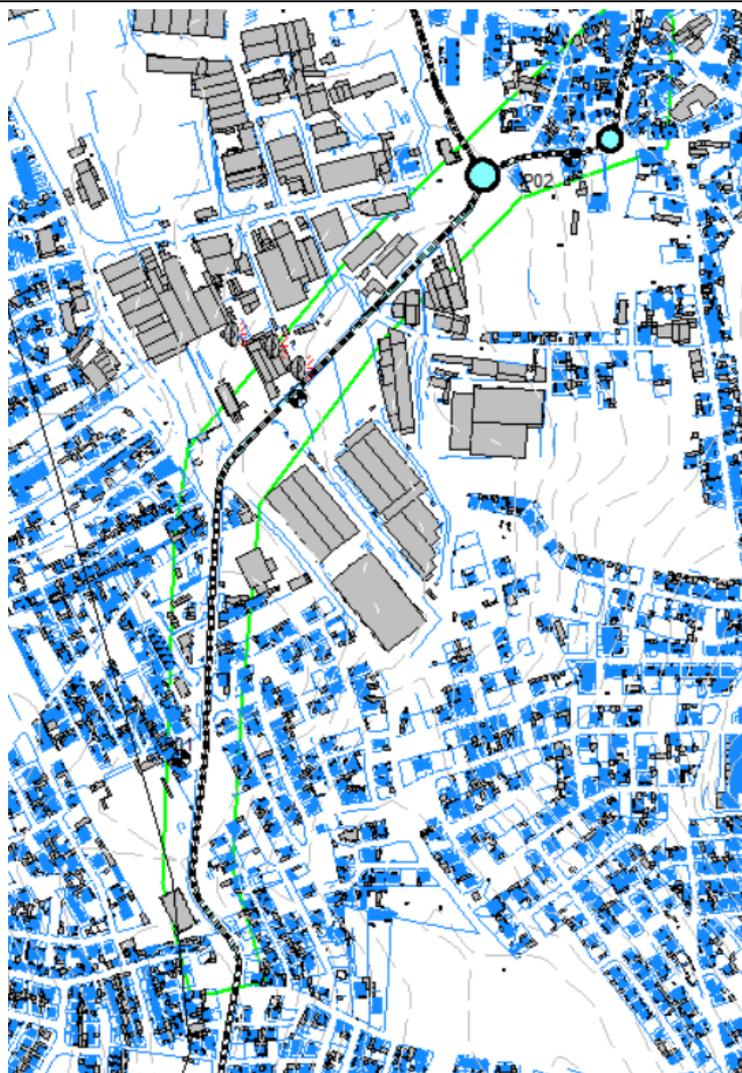
**Figura 5 – implantação da Medidas de Minimização de Ruído preconizadas**

ANÁLISE	<p>A análise conjugada dos diversos elementos gráficos apresentados acima, permite identificar o seguinte:</p> <p>Da observação das figuras 1 e 2 (mapas de conflito, à cota de 4,0m de altura do solo) identifica-se a existência de áreas com ocupação sensível ao ruído com níveis sonoros superiores aos regulamentares, que se encontram a distâncias da via inferiores a 5,0m.</p> <p>A pormenorização da análise, através do cálculo dos níveis sonoros em pontos representativos dos receptores sensíveis mais próximos (pontos de controlo (Px)) e do cálculo das condições de fachada do edificado localizado na área de interesse (figuras 3 e 4), permite caracterizar mais fielmente o ambiente sonoro local.</p> <p>Assim pode concluir-se que, <b>os recetores identificados</b> se enquadram em níveis sonoros superiores aos limites de zona mista, ainda que inferiores em a 5 dB (A) ,logo sem enquadramento em intervenção prioritária.</p> <p>Dado que a entidades responsável pela fonte sonora identificada é a <b>Infraestruturas de Portugal, S.A.</b> é da sua responsabilidade a adopção de medidas de minimização de ruído.</p> <p>De acordo com o explicitado no documento do Plano de Acção de Ruído EN 249-4 – Ranholas (IC9)/S. Domingos de Rana, de 2005, estava prevista a substituição da camada de desgaste, no troço de interesse, no âmbito da beneficiação da via, a aplicação desta medida previsivelmente, será adequada à resolução das situações identificadas.</p>

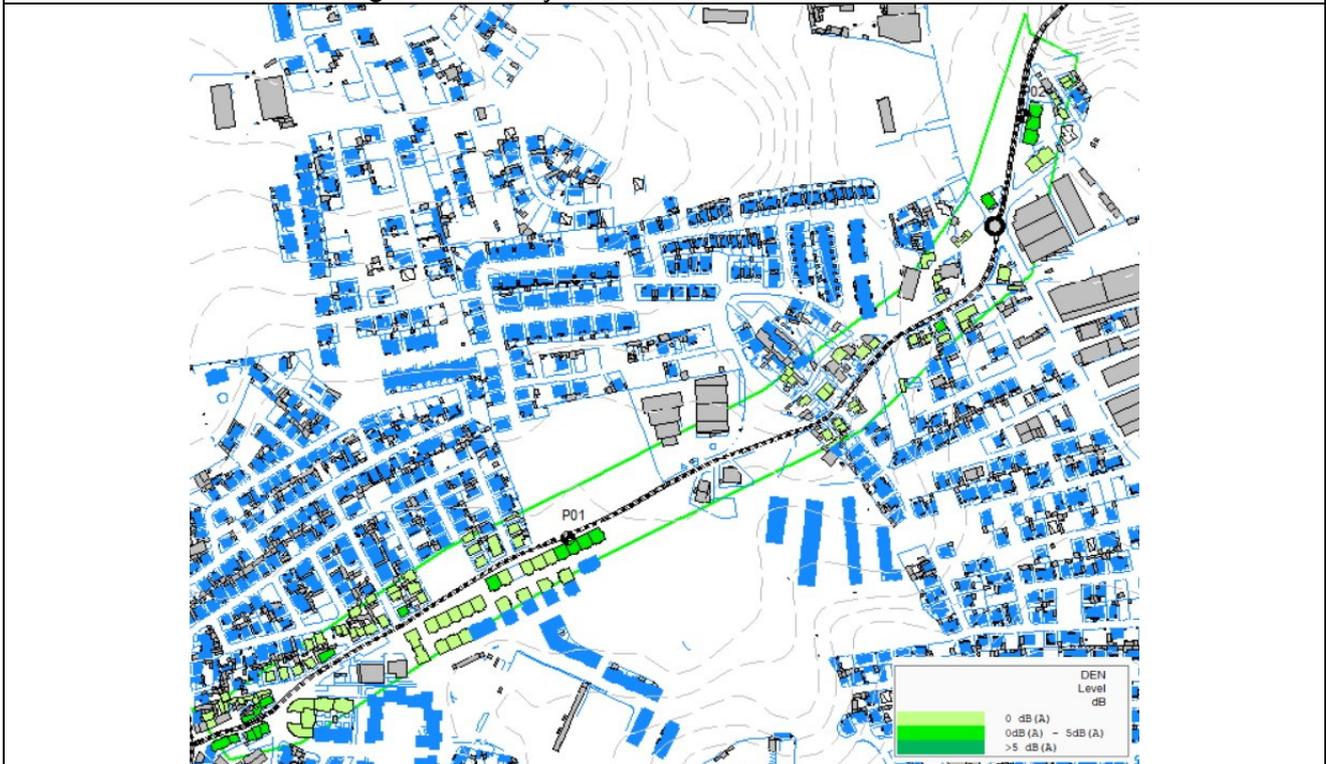
**Figura 3 – Condições de fachada do Edificado - Lden**

**Quadro I - Níveis sonoros Lden e Ln estimados, para os Pontos de Controlo identificados nas figuras 3 e 4**

Ponto de Controlo			Lden	Ln
Designação	Local / Ocupação	Altura (m)	(limite regulamentar 65 dB(A))	(limite regulamentar 55 dB(A))
PC 1	Edifício habitacional de 4 pisos, localizado 5m da Est. Conceição da Abóboda	4,0	<b>66</b>	<b>56</b>
		10,0	64	53
PC 2	Edifício habitacional de 2 pisos, localizado 7m da Est. Conceição da Abóboda	4,0	<b>68</b>	<b>57</b>

Da observação das figuras 1 e 2 (mapas de conflito, à cota de 4,0m de altura do solo) identifica-se a existência de áreas com ocupação sensível ao ruído com níveis sonoros superiores aos regulamentares, que se encontram a distâncias da via inferiores a 10,0m.

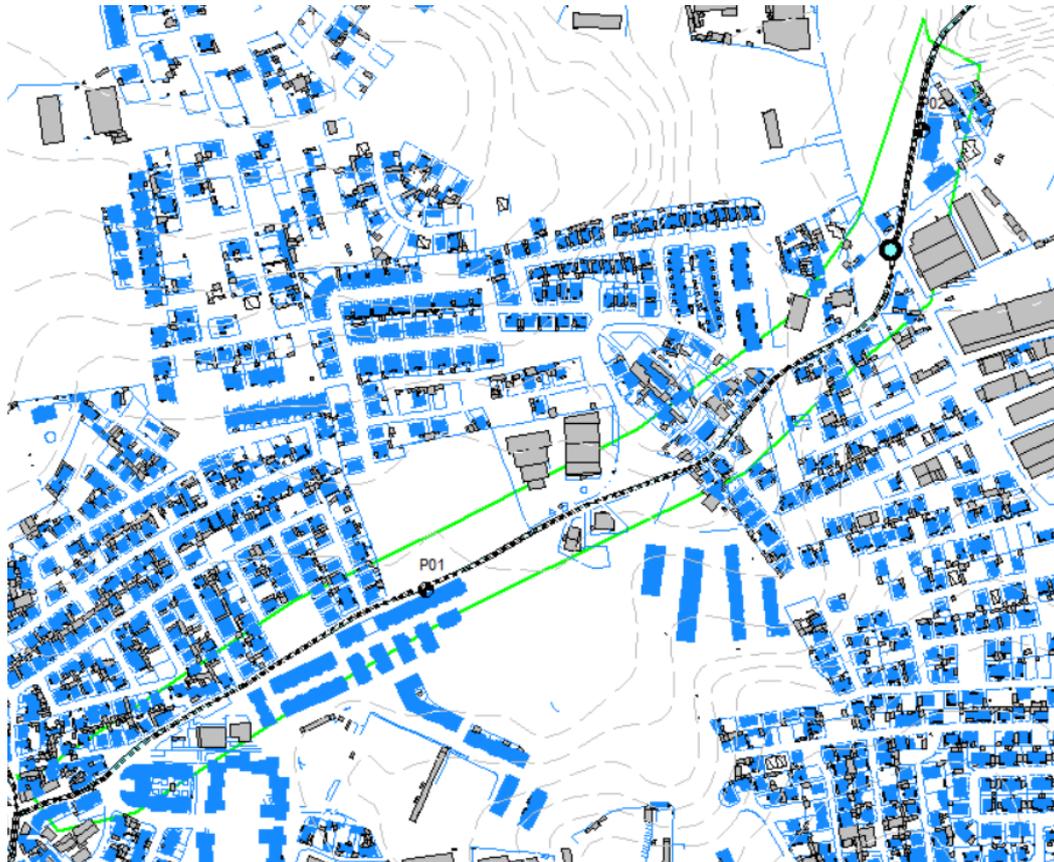
Figura 5 – implantação da Medidas de Minimização de Ruído preconizadas

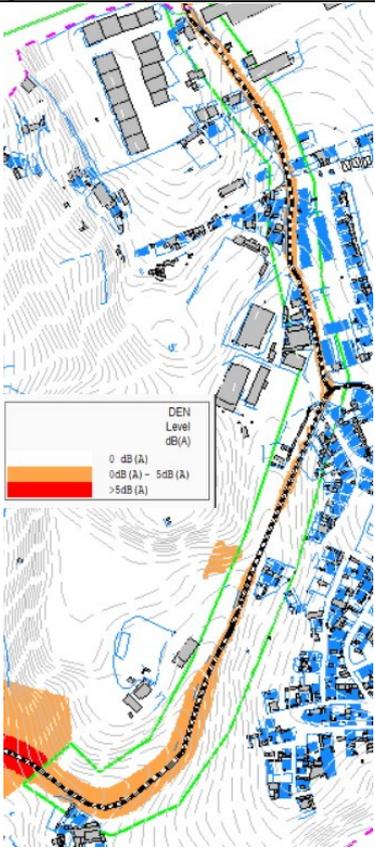
<p>Mapa de Conflito - Lden. O mapa mostra contornos de nível de ruído (DEN) em dB(A) ao longo de uma via urbana. A legenda indica: 0 dB(A) (branco), 0dB(A) - 5dB(A) (laranja), e &gt;5dB(A) (vermelho). Áreas de maior ruído (&gt;5dB(A)) são visíveis ao longo da via principal.</p>

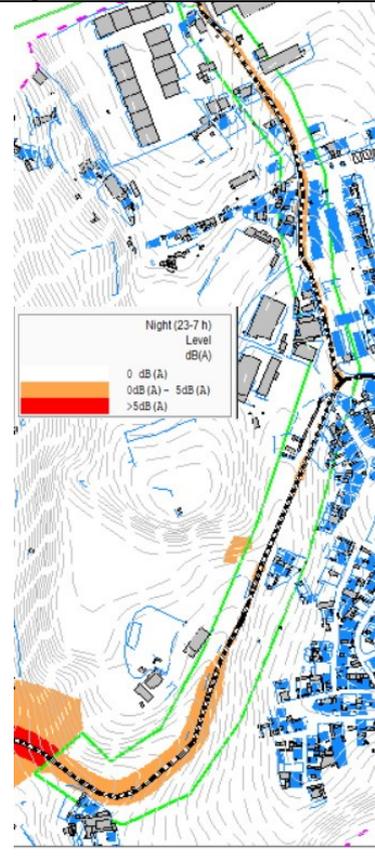
<p>Mapa de Conflito - Ln. O mapa mostra contornos de nível de ruído (Ln) em dB(A) durante a noite (23-7h). A legenda indica: 0 dB(A) (branco), 0dB(A) - 5dB(A) (laranja), e &gt;5dB(A) (vermelho). Áreas de maior ruído (&gt;5dB(A)) são visíveis ao longo da via principal.</p>

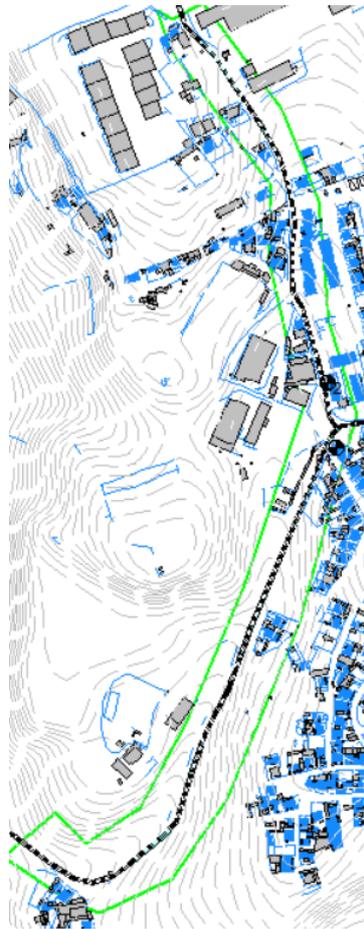
Figura 5 – implantação da Medidas de Minimização de Ruído preconizadas

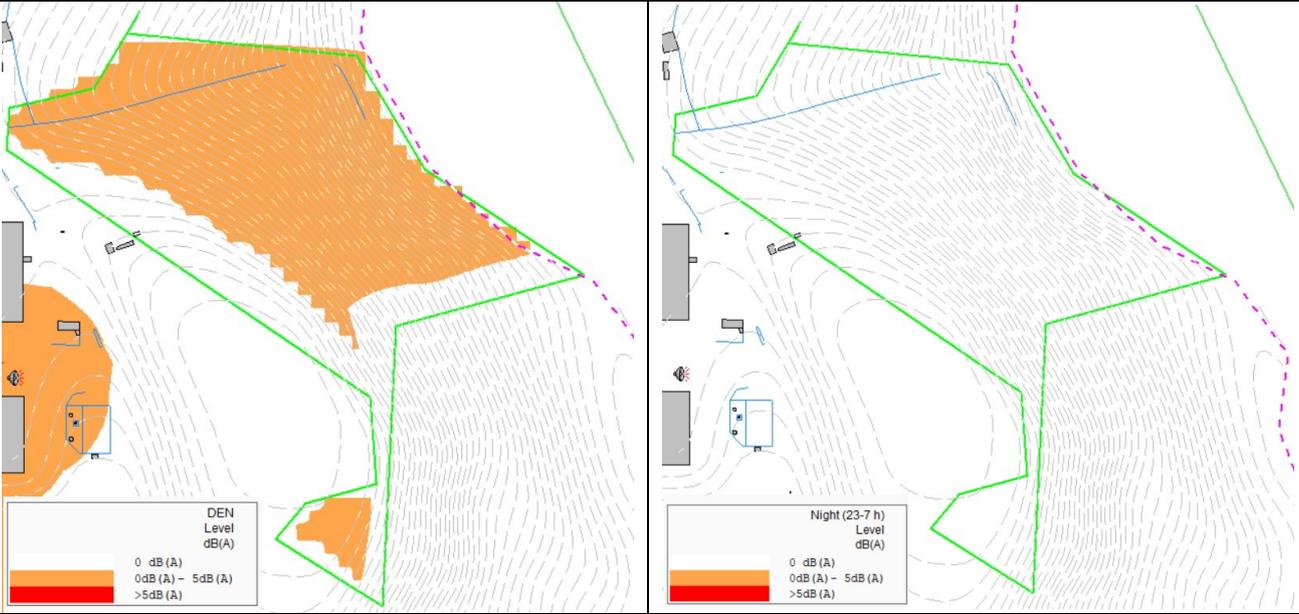
<b>ANÁLISE</b>	A análise dos mapas de conflito, acima, permite confirmar a ausência de edificado / recetores sensíveis ao ruído na área de interesse.

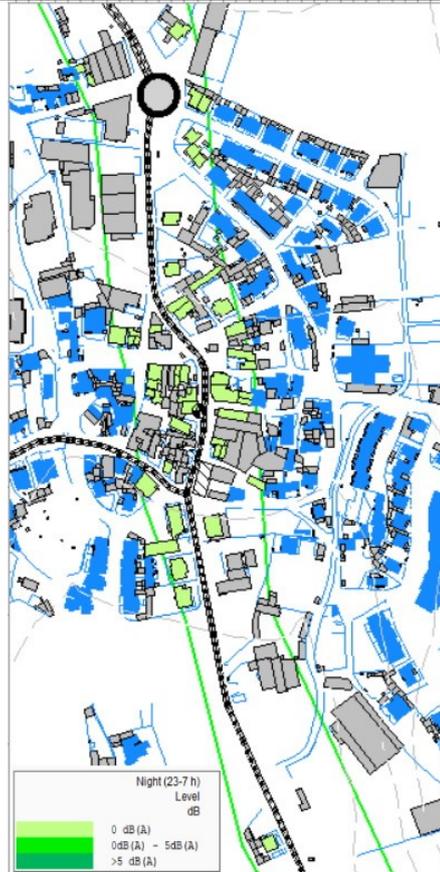
Figura 4 – Condições de fachada do Edifício - Ln

**Quadro I - Níveis sonoros Lden e Ln estimados, para os Pontos de Controlo identificados nas figuras 3 e 4**

Ponto de Controlo			Lden	Ln
Designação	Local / Ocupação	Altura (m)	(limite regulamentar 65 dB(A))	(limite regulamentar 55 dB(A))
PC 1	Edifício habitacional de 2 pisos, localizado 3,5m da EN 249-4	4,0	<b>69</b>	<b>59</b>

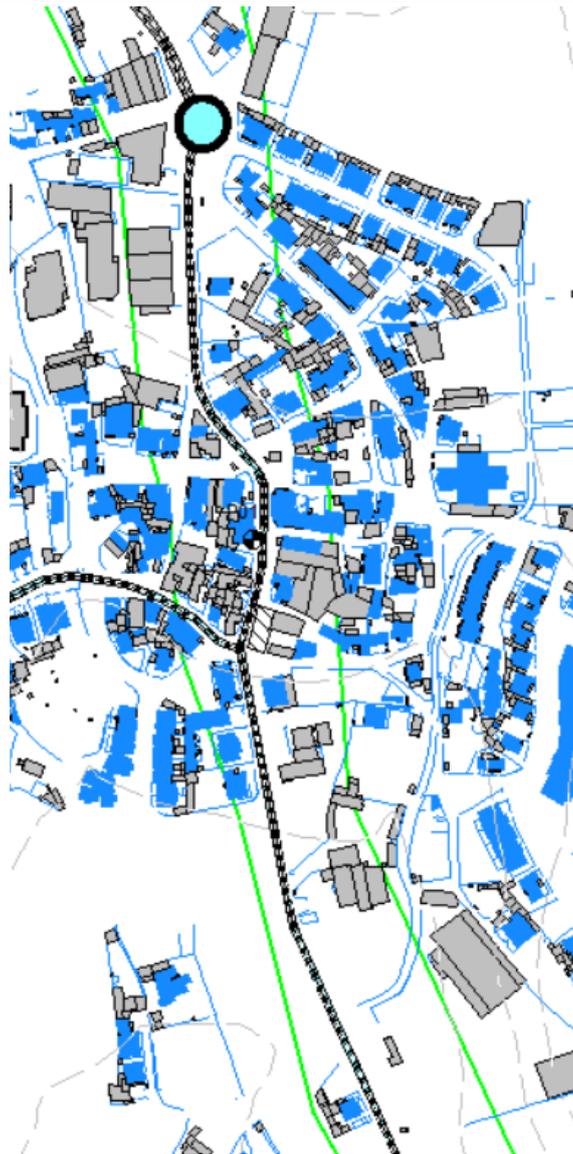
**Figura 5 – implantação da Medidas de Minimização de Ruído preconizadas**

ANÁLISE	<p>A análise conjugada dos diversos elementos gráficos apresentados acima, permite identificar o seguinte:</p> <p>Da observação das figuras 1 e 2 (mapas de conflito, à cota de 4,0m de altura do solo) identifica-se a existência de áreas com ocupação sensível ao ruído com níveis sonoros superiores aos regulamentares, que se encontram a distâncias da via inferiores a 5,0m.</p> <p>A pormenorização da análise, através do cálculo dos níveis sonoros em pontos representativos dos receptores sensíveis mais próximos (pontos de controlo (Px)) e do cálculo das condições de fachada do edificado localizado na área de interesse (figuras 3 e 4), permite caracterizar mais fielmente o ambiente sonoro local.</p> <p>Assim pode concluir-se que, <b>os recetores identificados</b> se enquadram em níveis sonoros superiores aos limites de zona mista, ainda que inferiores em a 5 dB (A) ,logo sem enquadramento em intervenção prioritária.</p> <p>Dado que a entidades responsável pela fonte sonora identificada é a <b>Infraestruturas de Portugal, S.A.</b> é da sua responsabilidade a adopção de medidas de minimização de ruído.</p> <p>De acordo com o explicitado no documento do Plano de Acção de Ruído EN 249-4 – Ranholas (IC9)/S. Domingos de Rana, de 2005, estava prevista a substituição da camada de desgaste, no troço de interesse, no âmbito da beneficiação da via, a aplicação desta medida previsivelmente, será adequada à resolução das situações identificadas.</p>

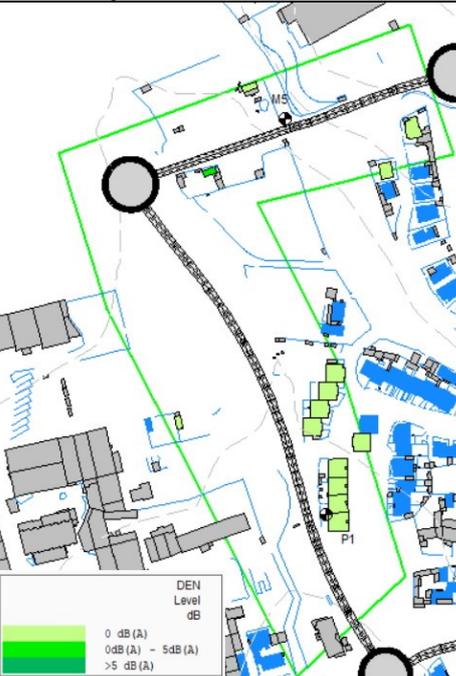
<p><b>Figura 3 – Condições de fachada do Edifício - Lden</b></p>	<p><b>Figura 4 – Condições de fachada do Edifício – Ln</b></p>

**Quadro I - Níveis sonoros Lden e Ln estimados, para os Pontos de Controlo identificados nas figuras 3 e 4**

Ponto de Controlo			Lden	Ln
Designação	Local / Ocupação	Altura (m)	(limite regulamentar 65 dB(A))	(limite regulamentar 55 dB(A))
PC 1	Edifícios multifamiliar de 4 pisos, localizado 10m da Rua Afonso Batista de Carvalho	4,0	63	52
		10,0	63	52
