PLANO DE PORMENOR para a Instalação da Sede Nacional da BRISA
AUTOESTRADAS DE PORTUGAL, S.A. em S.Domingos de Rana

Estudo de Prospecção Geológica - Geotécnica

NOVO EDIFÍCIO DA BRISA
(SÃO DOMINGOS DE RANA - CARCAVELOS)

PROSPECÇÃO GEOLÓGICO-GEOTÉCNICA
RELATÓRIO

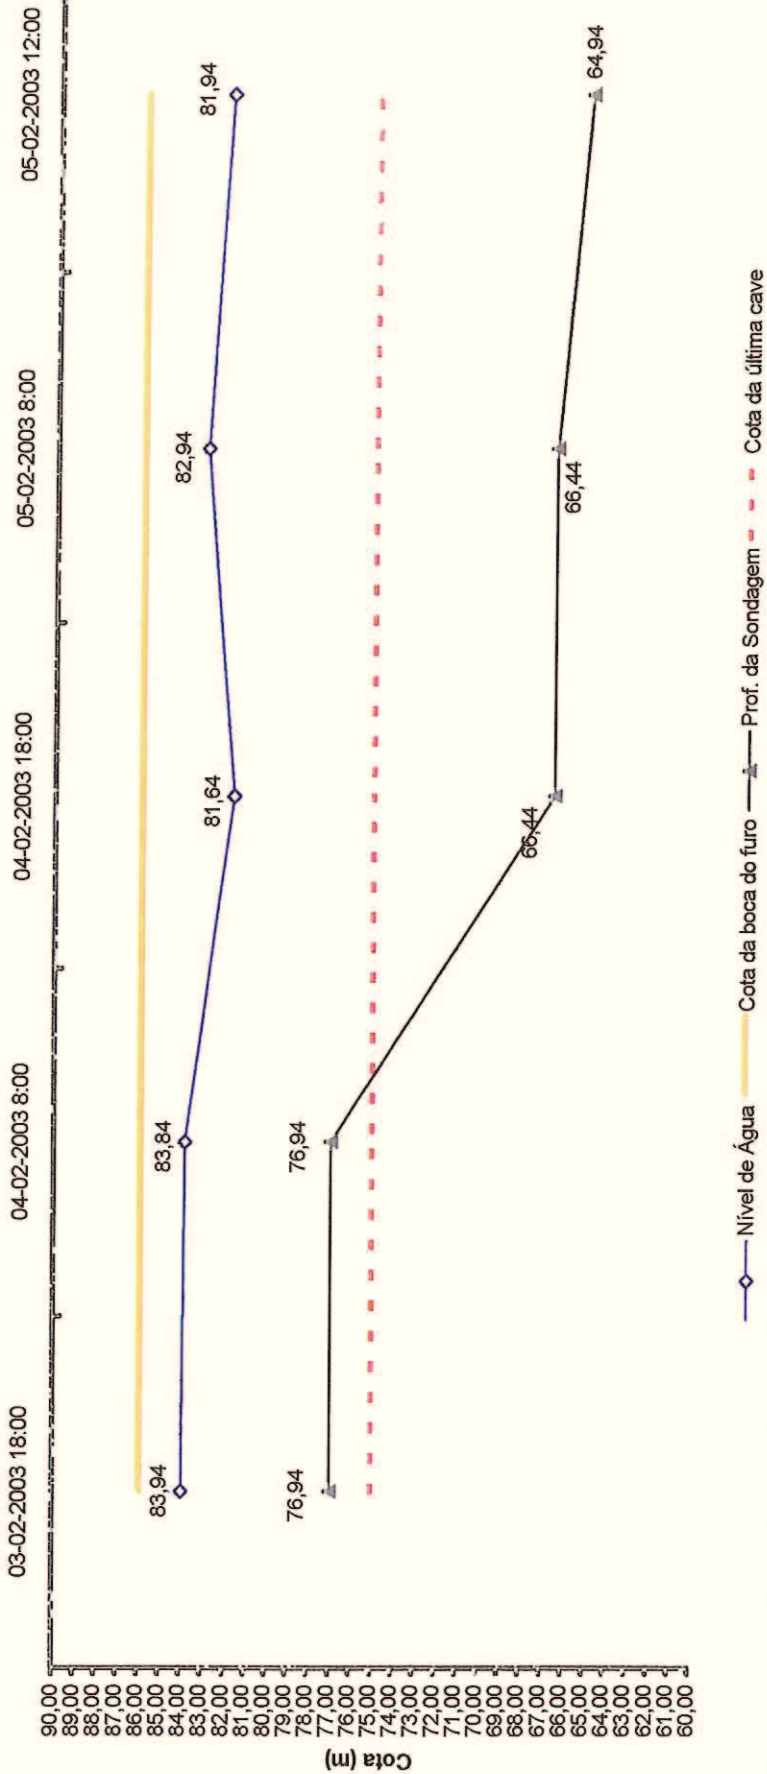
Sondagem S1 (cota: 85,94 m)

Observações: Nível de água segundo as partes diárias da sondagem

Sondagem	Cota de boca	Profundidade do nível de água (m)	Cota do nível de água
S1	85.94	≈ 3.0	≈ 83
S3	86.06	≈ 0.5	≈ 85.5
