**LEVANTAMENTO FITOSSANITÁRIO DO COBERTO ARBÓREO DO PLANO DE PORMENOR DO
— ESPAÇO DE REESTRUTURAÇÃO URBANÍSTICA DE CARCAVELOS-SUL —**

8 de Junho de 2009

AVALIAÇÃO FITOSSANITÁRIA DO COBERTO ARBÓREO DO PLANO DE PORMENOR DO ESPAÇO DE REESTRUTURAÇÃO URBANÍSTICA DE CARCAVELOS-SUL

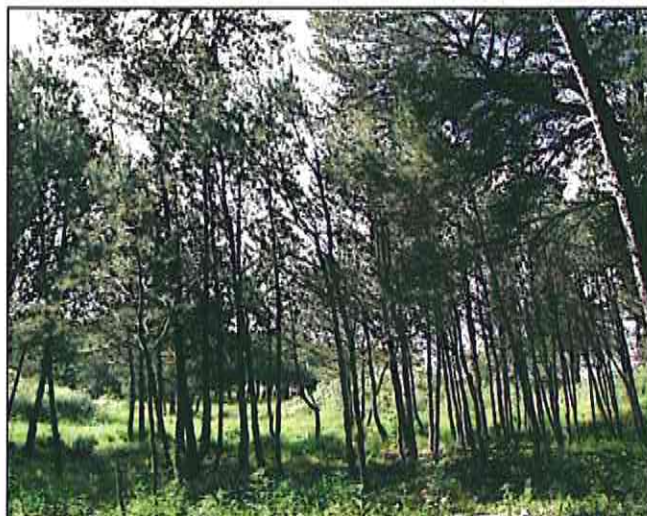
No entanto, o povoamento puro de pinheiros-de-alepo apresenta uma forte regeneração natural (Fig. 5), o que é um indicador da boa adaptabilidade desta espécie, o que pode propiciar uma boa zona verde.

Fig. 5 - Povoamento constituído por *P. halepensis*, de regeneração natural.

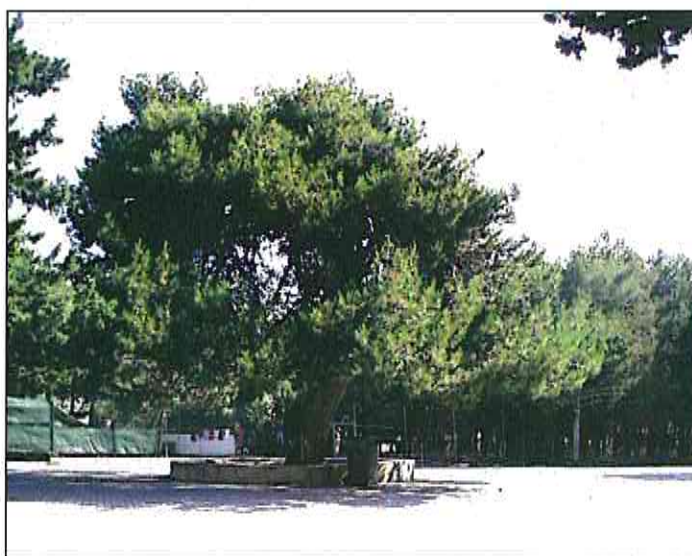
Fig. 6 - *Pinus halepensis* de excelente porte.

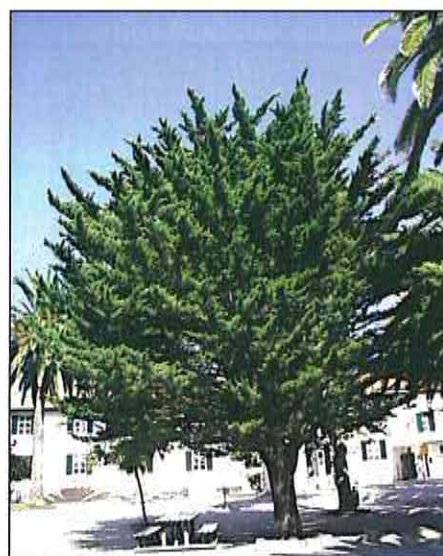
Fig. 7 - Belo exemplar de *Cupressus macrocarpa*.

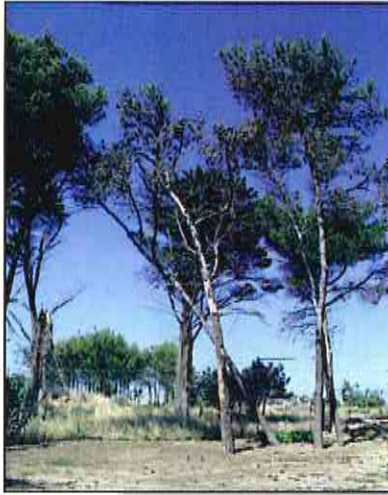
De um modo geral, o panorama fitossanitário desta zona é considerado bom e só uma pequena parte das árvores se encontram irremediavelmente perdidas em resultado do ataque de fungos e de insectos ou por se encontrarem muito inclinadas e em perigo de caírem devido à acção do vento (Fig. 8 e fig. 9).

Fig. 8 - Pinheiros a abater com insectos no tronco e em risco de cair.

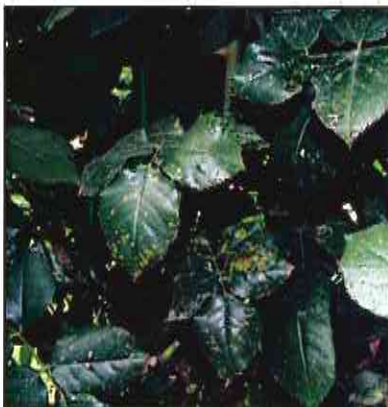
Igualmente, no que respeita a área de jardins existentes nesta zona, está bem cuidada e não apresenta problemas fitossanitários de realce. Contudo, algumas dessas plantas, como é, por exemplo o caso das roseiras, estão afectadas por doenças e pragas que, embora sendo muito frequentes nestas ornamentais (ferrugem, oídio, mancha negra, lagarta das folhas, afídeos, etc.) (Fig. 10, Fig. 11 e Fig. 12) poderão ter melhor desenvolvimento e serem valorizadas sob o ponto de vista estético se forem alvo de práticas fitossanitárias adequadas.

Fig. 10 - Folhas de roseira com ferrugem.

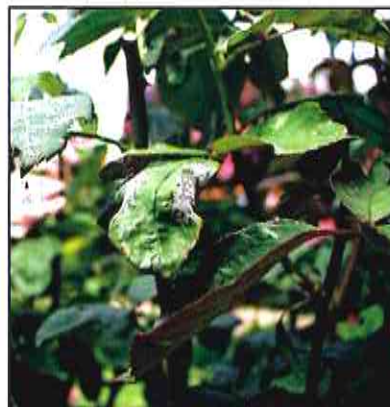
Fig. 11 – Deformações das folhas devidas a oídio.

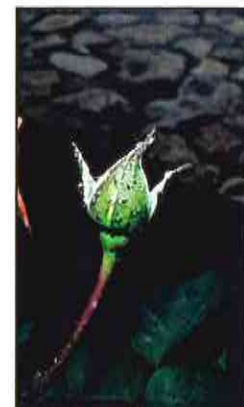
Fig. 12 – Afídeos num botão.

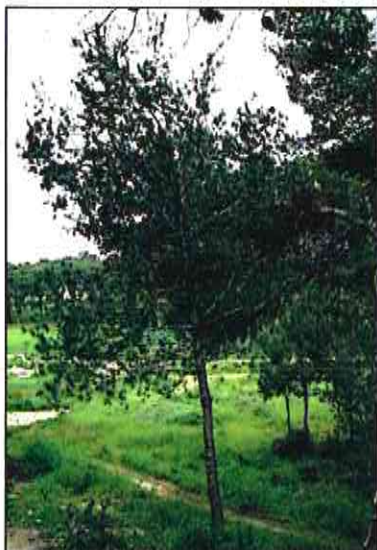
Classe A- Árvores que não exigem cuidados especiais: árvores em bom estado vegetativo, exigindo apenas as habituais e racionais intervenções de conservação e poda (Fig. 13) (árvores assinaladas nos mapas em Anexo II com a cor verde);

Fig. 13 - Árvore da classe A.

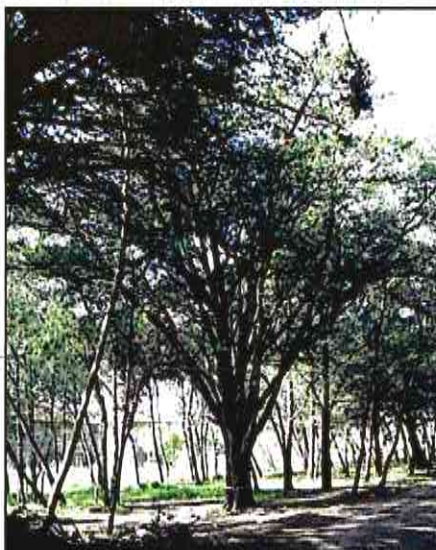
Classe B- Árvores a serem objecto de tratamento: árvores em razoável estado de conservação, mas com alguns ramos mortos, necessitando de procedimentos que consistem basicamente no corte desses ramos e na protecção de feridas (Fig. 14) (árvores assinaladas nos mapas em Anexo II com a cor amarela);

Fig. 14 - Árvores da classe B.

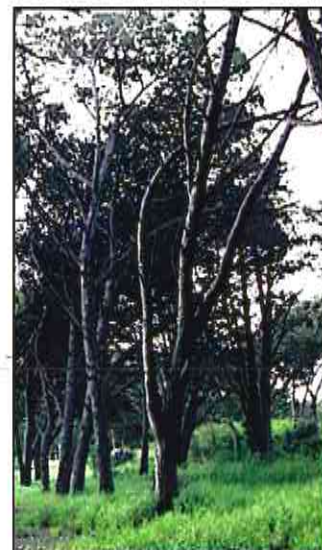
Classe C- Árvores a abater: árvores já mortas ou que apresentem uma decrepitude irreversível, basicamente caracterizadas por possuírem grandes cavidades no tronco, com podridões provocadas por basidiomicetas lenhícolas ou muito afectadas por insectos, com mais de 50% de ramos mortos e com "dieback" do ápice (morte progressiva da zona superior da copa). São plantas que se encontram irremediavelmente perdidas, pois embora possam sobreviver alguns anos, a sua resistência mecânica encontra-se profundamente afectada apresentando o risco de se partirem e caírem mercê da acção factores meteorológicos adversos (Fig. 15) (árvores assinaladas nos mapas em Anexo II com a cor vermelha).

Fig. 15 - Árvore da classe C.

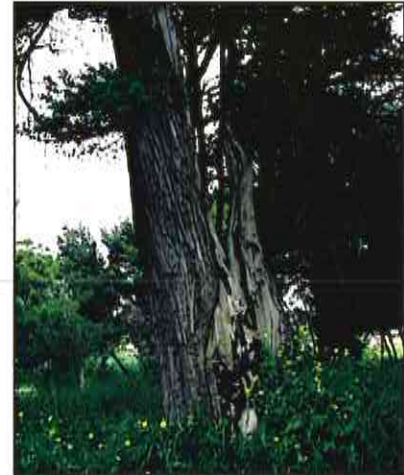
Fig. 20 - Cavidades no interior das árvores.

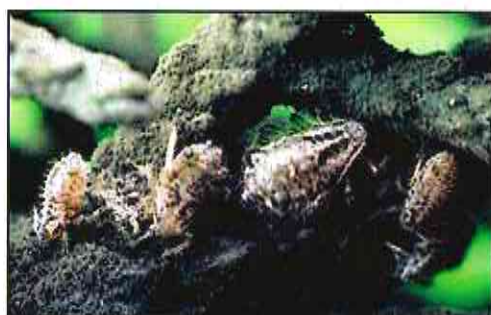
Em ambas as espécies de *Cupressus* detectámos a presença de afídeos que identificámos como sendo *Cinara cupressi* (Fig. 26). Estes insectos são responsáveis por necroses nos ramos e nas folhas e exsudações de resina em árvores de todas as idades. Em casos extremos e, em anos sucessivos, os ataques deste afídeo podem conduzir à morte das árvores.

Fig. 26 - Afídeos da espécie *Cinara cupressi*.

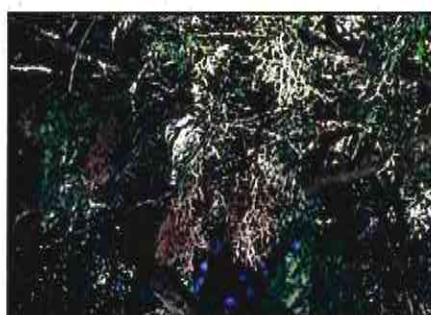
Os coleópteros deste género, ao escavarem galerias subcorticais, causam amarelecimento da folhagem e provocam a seca dos raminhos que ficam pendentes nos ramos (Fig. 27). Nos troncos das plantas atacadas são muitas vezes visíveis orifícios, donde sai um serrim amarelo muito fino ou escorrimentos de resina.

Fig. 27 - Seca dos raminhos devida ao ataque de *Phloeosinus* sp.

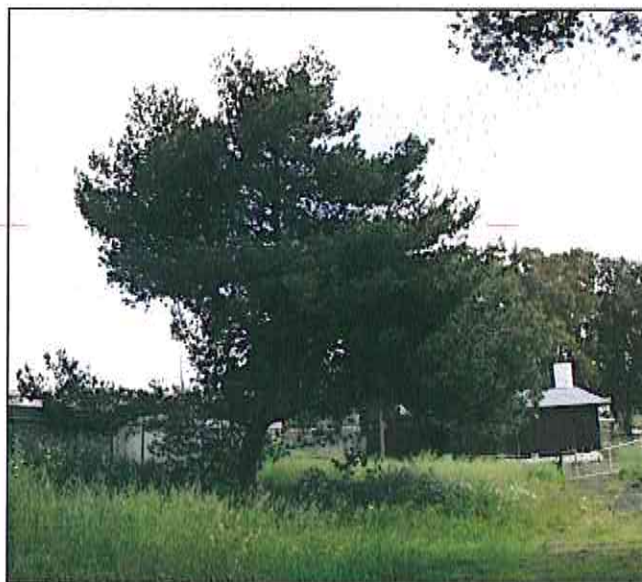
O pinheiro-de-alepo é uma árvore de folha persistente possuindo grande resistência ao vento embora os fustes muitas vezes se tornem inclinados (Fig. 32). É utilizado em terrenos calcários, em encostas e junto ao mar.

Fig. 32 - Pinheiro-de-alepo

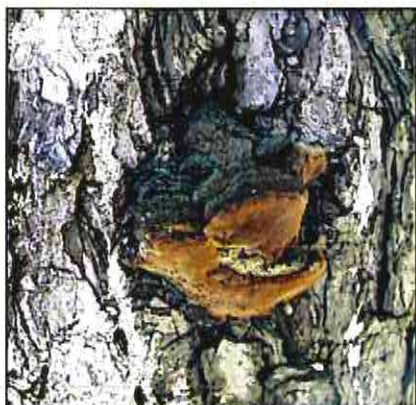
A espécie *Phellinus pini* foi encontrada em troncos de *P. halepensis*. Os ataques deste fungo só ocorrem em árvores com o cerne já formado provocando uma doença vulgarmente designada por "cardimento", madeira "cardida" ou madeira "assada". Este basidiomiceta é responsável pelo desenvolvimento de uma podridão do cerne, cuja detecção é tardia e, por isso, muitas vezes só confirmada após o abate das árvores ou quando as plantas afectadas exibem frutificações (Fig. 33 e Fig. 34). Em pinhais para exploração de madeira, o aparecimento deste fungo é um forte indicio para proceder ao rápido abate da mata. Tal espécie destrói o cerne das árvores atacadas e a madeira deve ser queimada. As frutificações deste parasita libertam milhões de esporos que, levados pelo vento, penetram nas árvores através de feridas provocadas pelos cortes acidentais, artificiais ou naturais, onde iniciam a propagação da doença.

Fig.33 - Frutificações de *Phellinus pini* no tronco.

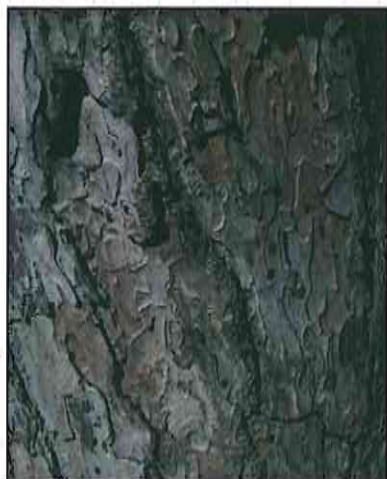
Fig. 37 - Orifícios da casca feitos por bóstrico.

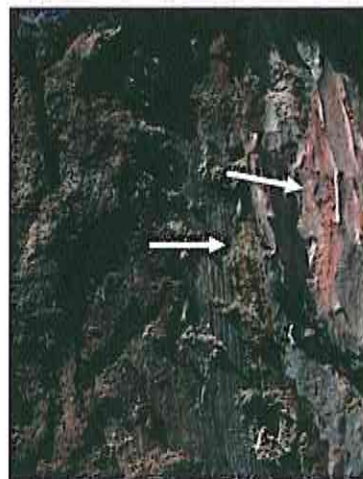
Fig. 38 - Ataques de térmitas a árvores em pé.

Detectámos, igualmente, ataques de térmitas (formiga branca) tanto em árvores caídas como em árvores em pé (Fig. 38). As térmitas são insectos que se alimentam de madeira e outros materiais ricos em celulose que atacam com muita frequência a madeira morta, em diferentes estados de decomposição, mas podem igualmente provocar estragos importantes em árvores vivas.

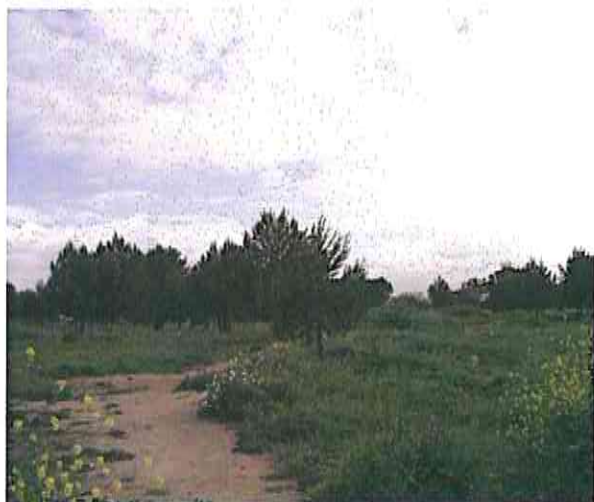
Esta parcela é essencialmente constituída por pinheiros-de-alepo dispersos (*P. halepensis*), alguns eucaliptos (*E. globulus*) dispostos em alinhamento, acácias e por um coberto herbáceo e arbustivo (Fig. 39 e Fig. 40) (Quadro I).

Fig. 39 - Coberto herbáceo e arbustivo da parcela 1.

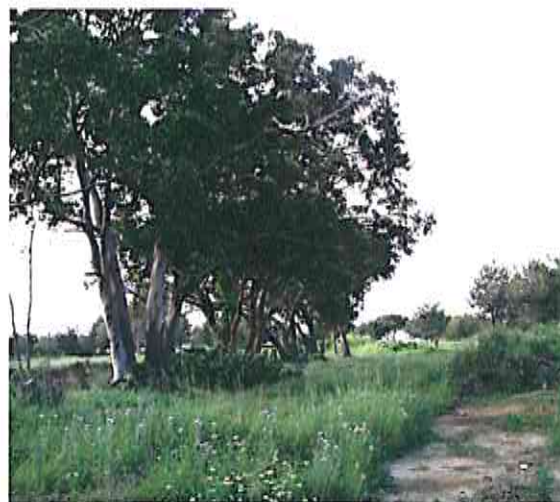
Fig. 40 - Alinhamento de *Eucalyptus globulus*.

Os problemas fitossanitários mais graves encontrados nesta parcela são os que afectam os pinheiros (*P. halepensis*) atacados por insectos (3.1.3.2.). (Quadro I). Os eucaliptos estão danificados por podridão branca do lenho provocada pelo basidiomiceta *P. torulosus*, cujos carpóforos eram visíveis na base dos troncos (fungo descrito em 3.1.2.1.).

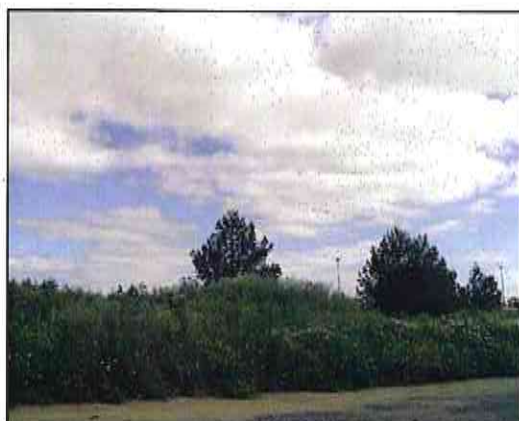
Fig. 41 - Coberto herbáceo alto com árvores dispersas.

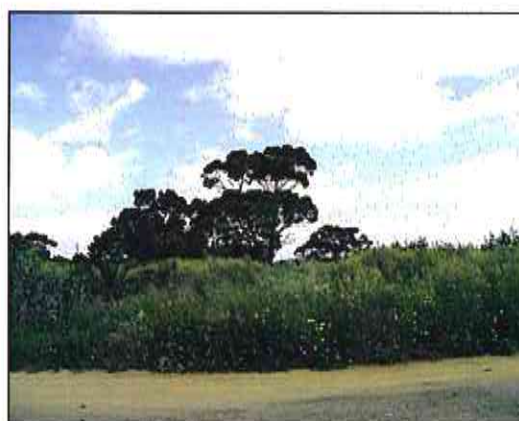
Fig. 42 - Coberto herbáceo alto com eucaliptos dispersos.

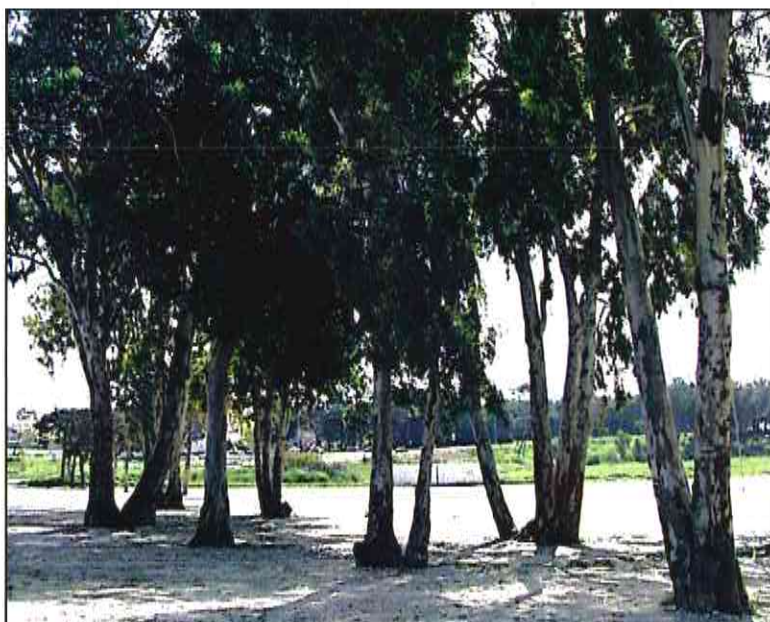
Fig. 43 - Maciço de eucaliptos com bom porte situados no campo da feira.

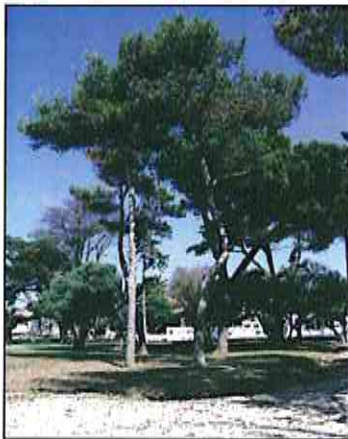
Refira-se, em particular, o caso de exemplares de *C. macrocarpa* monumentais que apresentavam uma podridão cúbica do lenho (Fig. 46) causada pelo fungo *C. puteana* (3.1.1.1). Estas árvores, ao longo dos anos, foram sujeitas a práticas incorrectas e agressivas por parte dos utentes da mata que partiram ramos para lenha e efectuaram podas de uma forma incorrecta, encontrando-se irremediavelmente perdidos, pelo que, deverão ser abatidos (Figs. 47 e 48).

Fig. 46 - Pinheiros bem configurados.

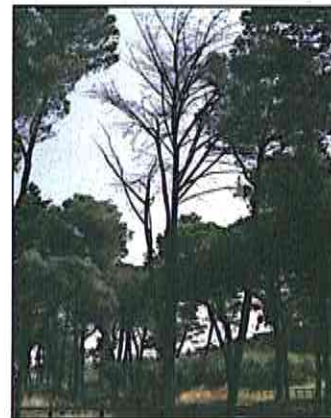
Fig. 47 - *Cupressus macrocarpa* já morto por tere sido afectados por fungos.

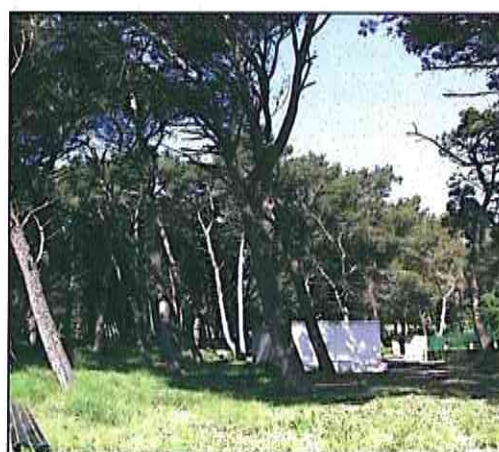
Nesta parcela está incluído um dos campos de futebol do Clube de Carcavelos (Fig. 49). Nas imediações de um dos campos de futebol, encontra-se uma pequena mata composta de *P. halepensis* e *P. pinea* de grandes dimensões (Fig. 50).

Fig. 50 - Mata de *P. halepensis* e *P. pinea* com exemplares de grandes dimensões

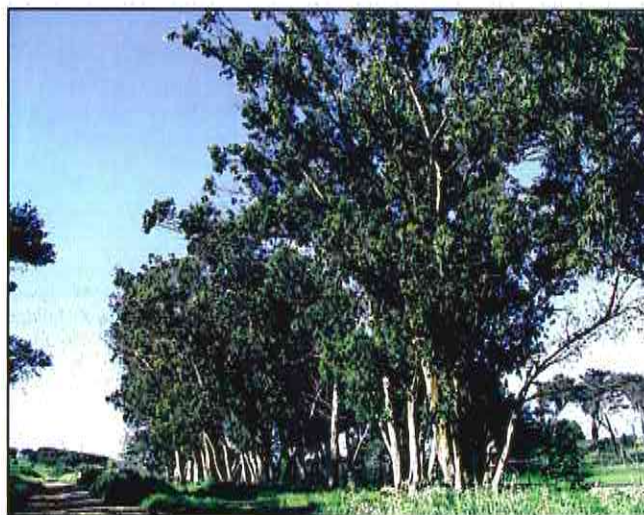
Inclui-se também nesta zona um maciço de eucaliptos de grandes dimensões. Ao longo da ribeira que atravessa este espaço pudemos observar um alinhamento de eucaliptos, bem como de alguns choupos e freixos (Figs.52 e 53). Sob o ponto de vista fitossanitário, alguns eucaliptos apresentavam podridões no tronco com frutificações de um basidiomiceta (*L. sulphureus*) e que foram considerados a abater (3.1.1.1.) (Quadro VI) (Fig. 54).

Figura 52. Alinhamento de eucaliptos ao longo da ribeira.

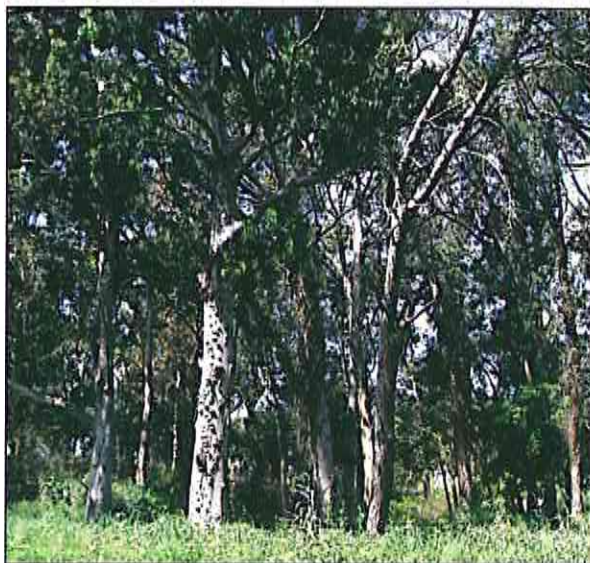
Fig. 53 - Maciço de eucaliptos.

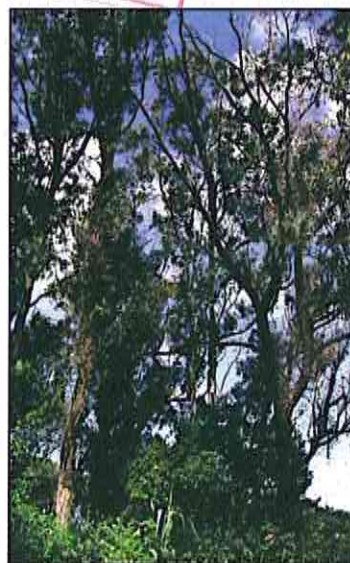
Fig. 54 - Eucalipto de grande porte a abater.

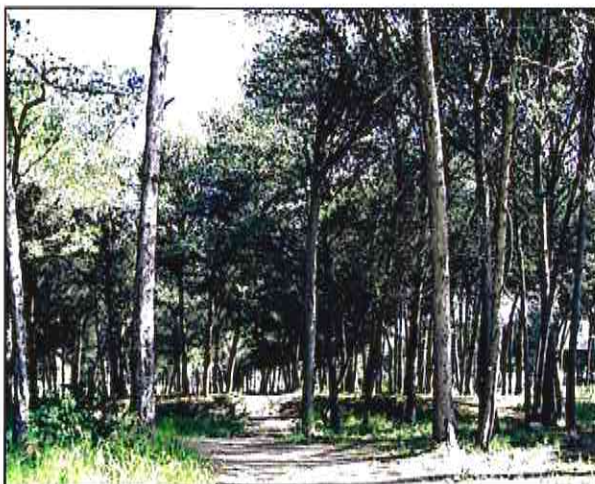
Esta parcela situa-se na continuação do povoamento de *P. halepensis* da parcela 6 apresentando como um dos seus limites a Via Variante à EN-6-7 (Fig. 55 e Fig. 56). De salientar que foram encontradas no tronco de alguns pinheiros frutificações do fungo *P. pini* que, como referimos no ponto 3.1.1.1., é um dos basidiomicetas cujo aparecimento em pinhais torna inviável a sua continuidade para exploração de madeira (Fig. 54). Também nesta parcela foram detectados alguns pinheiros com térmitas no tronco, alguns dos quais já se tinham partido e caído (Fig. 57). O aparecimento de térmitas numa mata é um factor que demonstra que as árvores se encontram em avançado estado de degradação (Quadro VII).

Fig. 55 - Povoamento de *P. halepensis*.

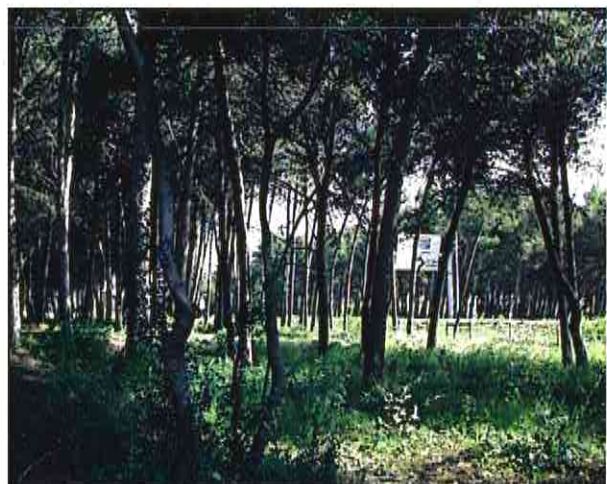
Fig. 56 - Pinheiros junto à Via Variante à EN A6-7.

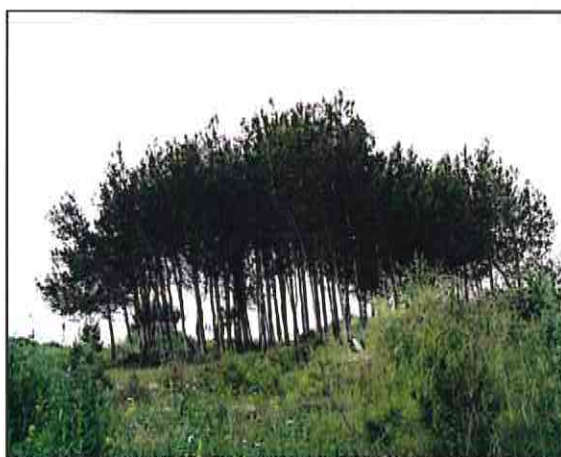
Esta parcela é predominantemente constituída por um coberto herbáceo, com maciços de *P. halepensis* e algumas árvores de várias espécies dispersas (Fig. 61) (Quadro VIII). Pudemos também observar grandes exemplares de *C. macrocarpa* muito debilitados ou já mortos (Fig. 62).

Fig. 61 - Maciços de *P. halepensis* de regeneração natural.

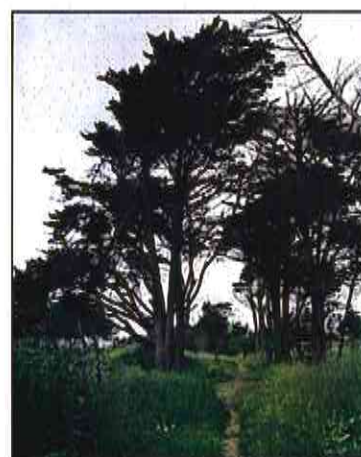
Fig. 62 - *Cupressus macrocarpa* muito debilitados.

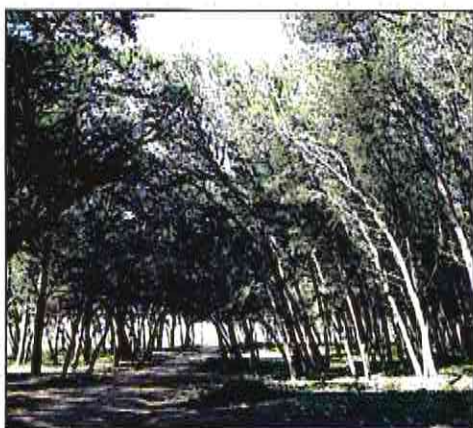
Esta parcela é constituída predominantemente por *P. halepensis* e por *P. pinea*, onde existem alas de *C. macrocarpa* junto a alguns caminhos (Fig. 63). Como nos casos anteriores, as árvores desta espécie apresentam podridões castanhas do lenho devidas a *C. puteana* (3.1.1.1.), e muitos ramos partidos e secos (Quadro IX).

Fig. 63 - Caminhos no interior da mata com alas de ciprestes.

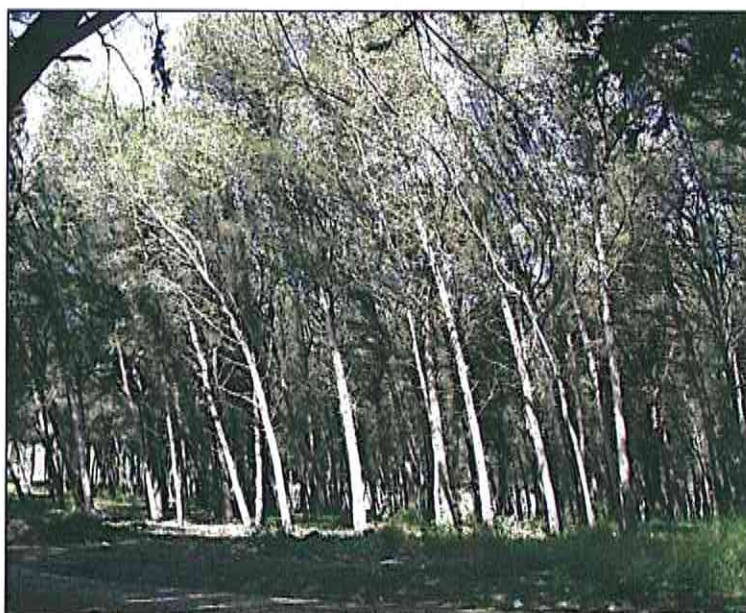
Fig. 65 - Coberto arbóreo de *Pinus halepensis* da parcela 11.

Também é uma zona que se encontra muito degradada, com um subcoberto herbáceo com lixo de vária natureza espalhado um pouco por toda a parcela e com um número elevado de árvores a abater (Quadro X e Gráfico 10).

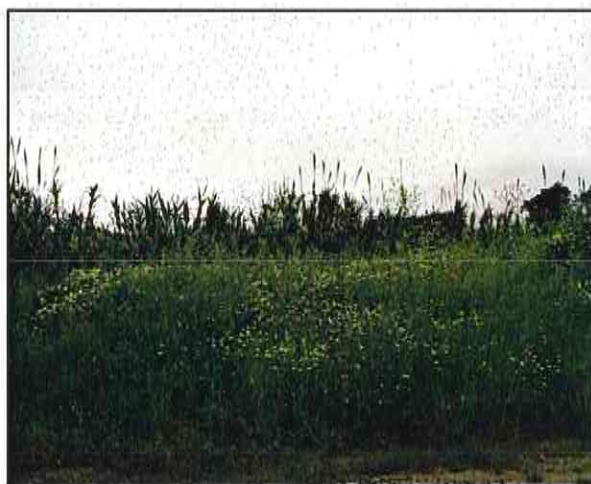
Situada perto da praia, esta parcela possui um revestimento herbáceo e arbustivo, com algumas zonas de canavial correspondentes às linhas de água (Fig. 66) e plantas dispersas de *Myoporum* sp. e um pequeno maciço de *P. halepensis* no qual se marcaram 2 pinheiros a abater (Quadro XI) (Gráfico 11)

Fig. 66 - Revestimento herbáceo alto representativo da parcela 12.

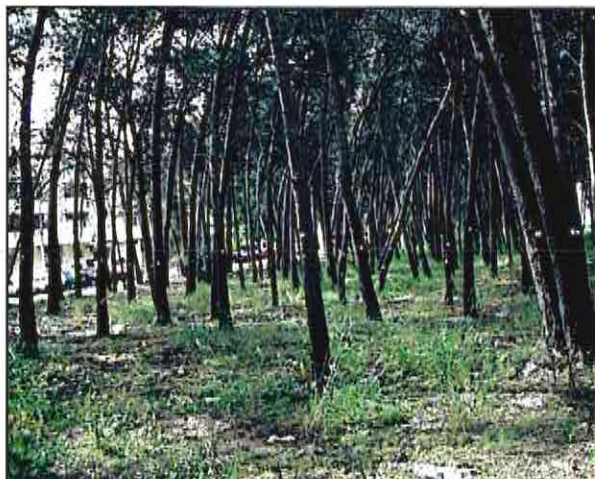
Esta parcela é constituída por um povoamento de *P. halepensis* (Fig. 67), no qual existe um maciço de regeneração natural e um eucalipto de grandes dimensões, tendo como limites a Via Variante à EN 6-7 e a estrada da Torre da urbanização da Quinta dos Lombos. Nesta parcela existe uma área de difícil acesso, com cardos altos e outras infestantes, mas os pinheiros nela existentes puderam ser

Fig. 67 - Povoamento de *Pinus halepensis* da parcela 14.

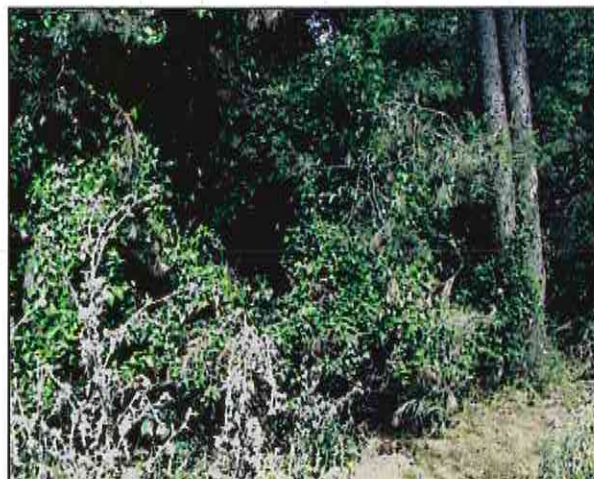
contabilizados, já que as copas e os troncos eram visíveis a partir da zona circundante (Fig. 68). O único eucalipto existente nesta parcela encontra-se em bom estado vegetativo (Quadro XIII).

Fig. 68 - Zona de difícil acesso, com silvas e outras infestantes.

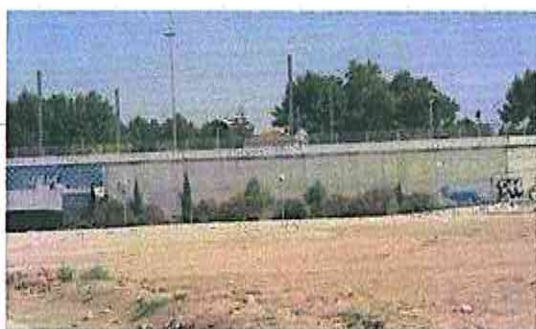
Esta parcela está situada na zona norte da área do PPERCUS sendo limitada a Norte pela linha de comboio Cascais-Lisboa e a Este pela Estrada da Torre sendo atravessada pela Via Variante EN 6-7 e por um canal de água. Inclui uma zona de descampado (Fig. 69) e duas parcelas que possuem um revestimento herbáceo e arbustivo diverso, com predominância de algumas árvores jovens (Fig. 70).

Fig. 69 - Zona de descampado da parcela 15.

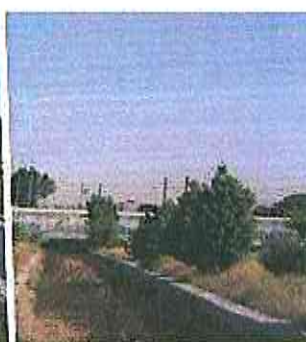
Fig. 71 - Zona de difícil acesso, com silvas e outras infestantes

Na parcela existe uma área de difícil acesso, com declive junto à vala, com cardos altos e outras infestantes, mas os pinheiros mansos e os choupos aí existentes puderam ser contabilizados, já que as copas e os troncos eram visíveis a partir da margem oposta (Fig. 71).

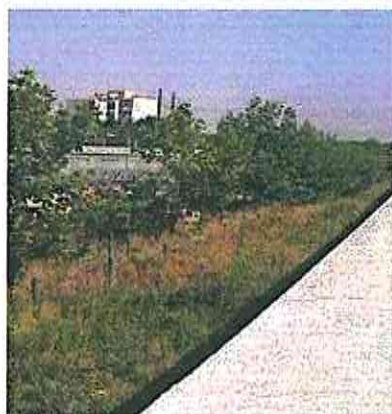
Da análise do Quadro XIV e Gráfico 14 podemos constatar que as árvores jovens, que se encontram em maior número (42%), são normalmente bem configuradas havendo no entanto, sobretudo a nível das olaias, uma percentagem de árvores sem qualquer hipótese de recuperação (Figs. 72 e 73).

Fig. 72 – Alinhamento de choupos, plátanos e olais jovens com dieback.

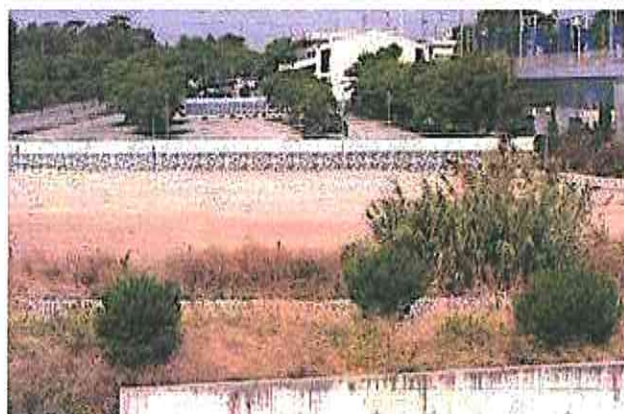
Fig. 73 – Pinheiros-mansos jovens junto à Via Variante à EN 6-7, em bom estado vegetativo.

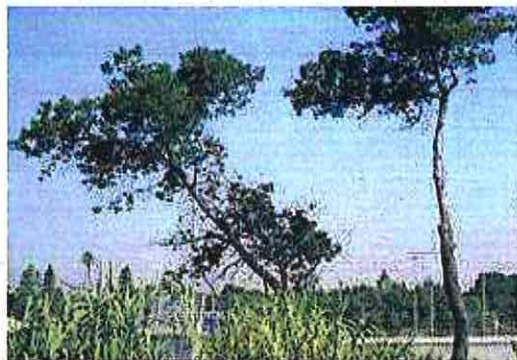
Por outro lado, algumas árvores de grande porte apresentam o risco de cair por estarem muito inclinadas ou já mortas (Figs. 74 e 75).

Fig.74 - *Pinus halepensis* de grandes dimensões pertencentes à Classe C.

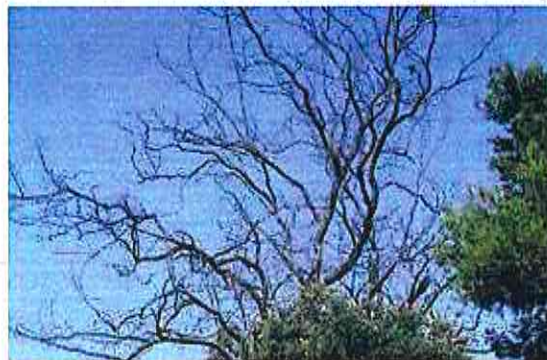
Fig. 75 – Ramos de um eucalipto de grandes dimensões considerado a abater por se encontrar morto.

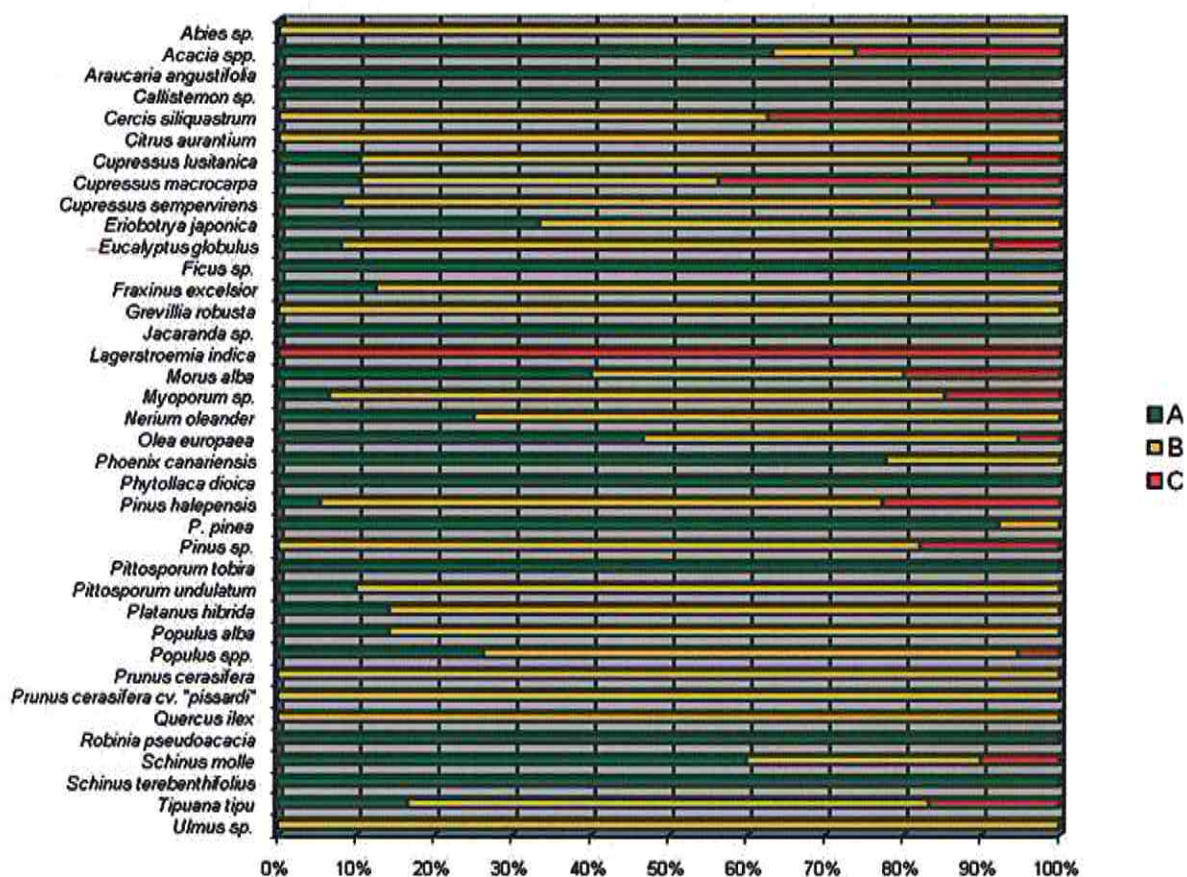
Gráfico 16. Espécies de árvores agrupadas por classes segundo o estado fitossanitário

A análise conjunta do Quadro XV e Gráfico 16 permite-nos verificar que as árvores do género *Cupressus* são as que maiores problemas fitossanitários apresentam no total das espécies arbóreas presentes neste espaço, especialmente em resultado de uma acção directa ou indirecta dos frequentadores deste espaço. Igualmente, as árvores do género *Pinus* têm sido sujeitas a toda uma série de vandalismo que possibilitou e acelerou o desenvolvimento de fungos e o ataque de pragas, pelo que se considera necessário o abate de cerca de 22% dos pinheiros do coberto arbóreo para que a mata restabeleça o seu equilíbrio natural.
