Instituto Superior de Agronomia  
Universidade Técnica de Lisboa

Atualização do levantamento fitossanitário do coberto arbóreo dos terrenos  
pertencentes ao espaço de reestruturação urbanística de Carcavelos-sul

**ATUALIZAÇÃO DO LEVANTAMENTO FITOSSANITÁRIO DO COBERTO ARBÓREO DO  
ESPAÇO DE RESTRUTURAÇÃO URBANÍSTICA DE CARCAVELOS-SUL**

Março, 2013

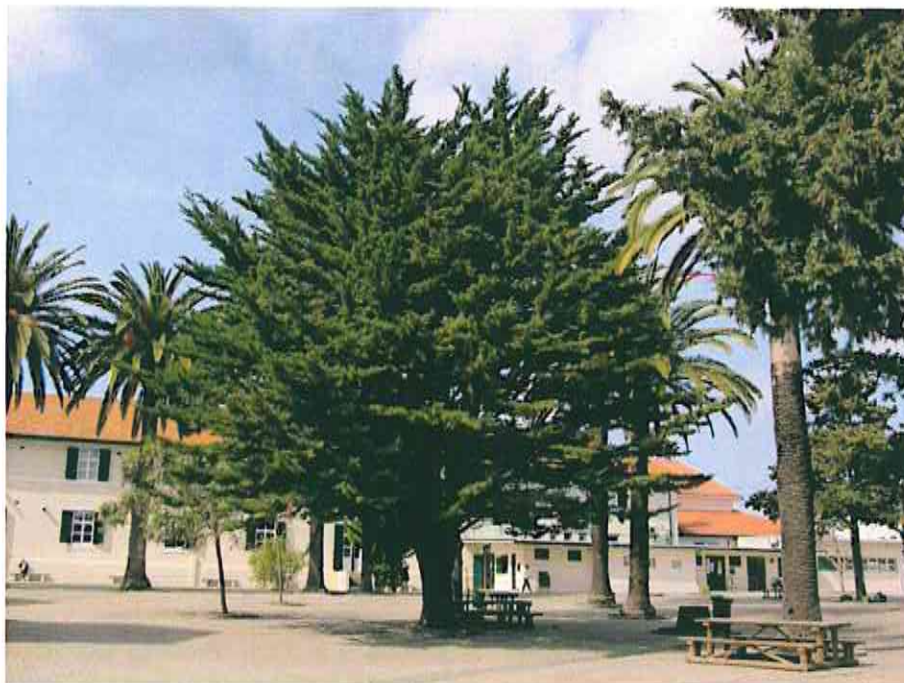
No recinto de entrada existe um exemplar de *C. macrocarpa*, árvore muito bem configurada e de excelente porte, pelo que a sua manutenção deverá continuar a ser efetuada seguindo todas as regras da arboricultura urbana (aliás como tem sido feito até agora) (Fig. 23).

Fig.23. Exemplar de *Cupressus macrocarpa* de rara beleza.

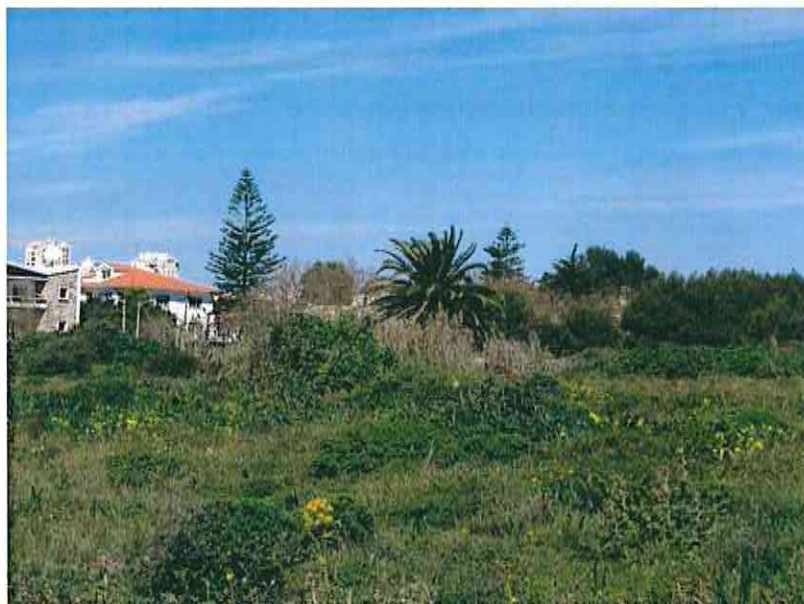
O revestimento desta parcela é predominantemente herbáceo e arbustivo, com pequenos maciços de *P. halepensis* jovens, de regeneração natural, mas com pouco valor ornamental. Nesta parcela existe também uma palmeira da espécie *P. canariensis* sem sintomas e sinais de escaravelho-das-palmeiras (Fig. 33).

Fig. 33. Revestimento herbáceo e arbustivo da parcela, com uma palmeira sem sintomas de escaravelho-das-palmeiras.

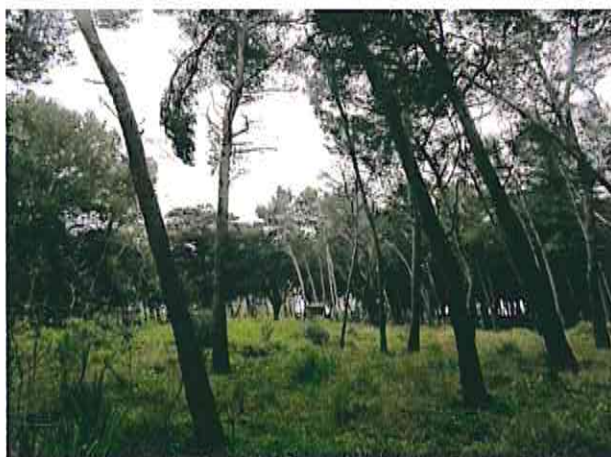
Como a parcela anterior, a zona estudada pertence à Quinta Nova de St. António, sendo predominantemente constituída por pinheiros-de-alepo e pinheiros-mansos que têm continuado a cair e a partir quer devido a causas bióticas e quer abióticas (Figs. 38 e 39).

Fig. 38. Aspeto atual da mata da Quinta Nova de St. António.

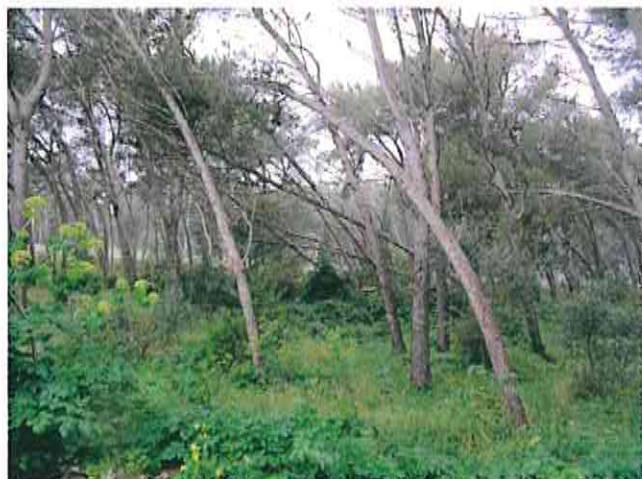
Esta parcela é constituída por um povoamento de *P. halepensis*, no qual existe um maciço de regeneração natural e um eucalipto de grandes dimensões, tendo como limites a EN 6-7 e a estrada da Torre da urbanização da Quinta dos Lombos (Figs. 43 e 44).

Fig. 43. Aspecto do povoamento de *Pinus halepensis*.

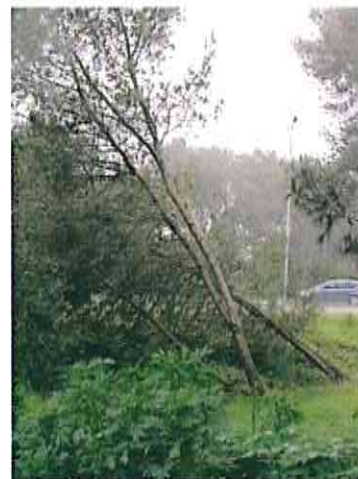
Fig. 44. Mais um aspecto de pinheiros-de-alepo.

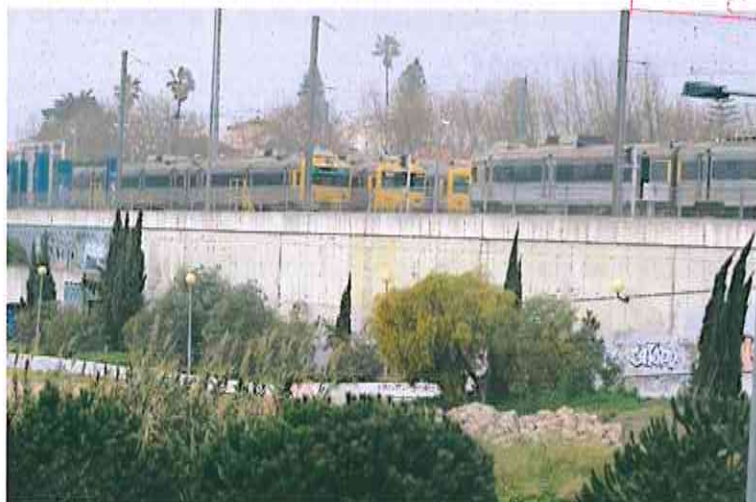
Esta parcela está situada na zona norte da área do PPERCUS sendo limitada a Norte pela linha do comboio Cascais-Lisboa e a Este pela Estrada da Torre sendo ainda atravessada pela EN 6-7 e por um canal. Inclui uma zona extensa de descampado e duas parcelas que possuem um revestimento herbáceo e arbustivo diverso, com predominância de algumas árvores jovens. Nesta parcela existem duas variedades de ciprestes: o de forma colunar *C. sempervirens* e *C. sempervirens* var. *horizontalis*, árvores jovens que não apresentam problemas fitossanitários de relevo(Figs. 45 e 46).

Fig. 45. Exemplares jovens de *Cupressus sempervirens*.

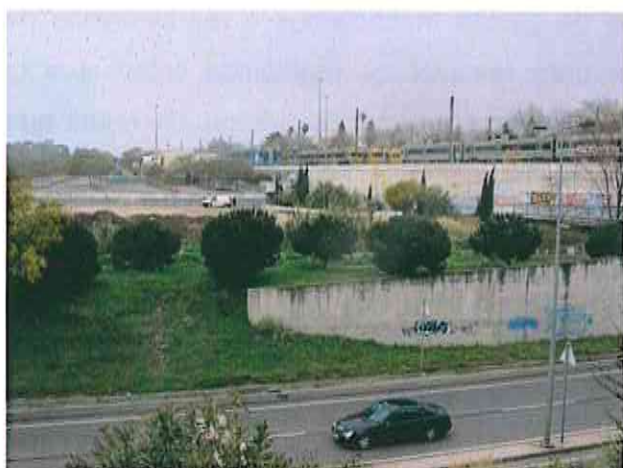
Nesta parcela foram plantados alguns pinheiros-mansos que não apresentam problemas fitossanitários de realce (Figs. 47 e 48).

Fig. 47. Aspeto geral dos pinheiros-mansos da parcela 15.

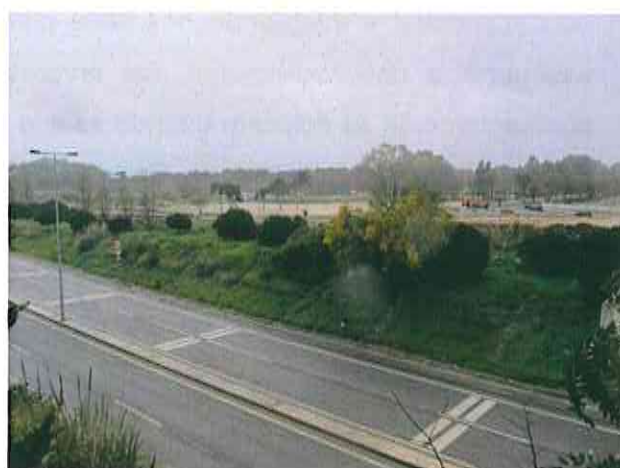
Fig. 48. Mais um aspeto do coberto da parcela.
