## Memória Descritiva e Justificativa

**Obra:** “Empreitada de Reabilitação dos 2 Prédios de Habitação Municipal do Bairro das Fiskas na Freguesia Alcabideche do Concelho de Cascais no Âmbito Da ELH e do Plano Recuperação e Resiliência”

A presente memória descritiva e justificativa, refere-se ao projeto de arquitetura, relativo a uma empreitada para a Reabilitação e Conservação do Bairro das Fisgas, que o Município de Cascais, pretende levar a efeito.

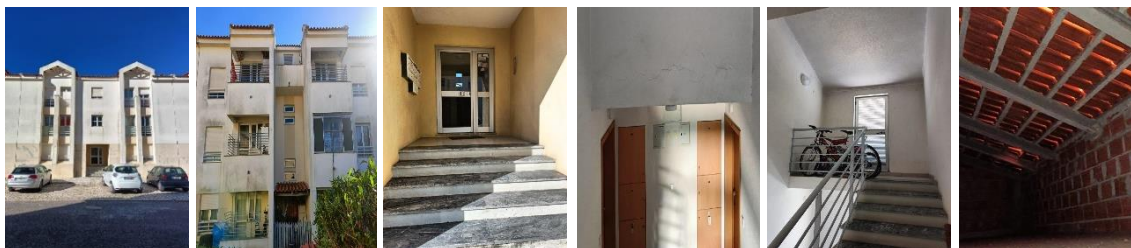
Imagens 3 . Prédio nº67

Para a realização dos trabalhos, foi efetuada uma vistoria ao local, e foram identificadas desconformidades que carecem de intervenção.

A solução proposta para a recuperação e melhoramento dos prédios, assenta essencialmente de intervenções a nível da envolvente exterior dos edifícios e no interior dos espaços comuns.

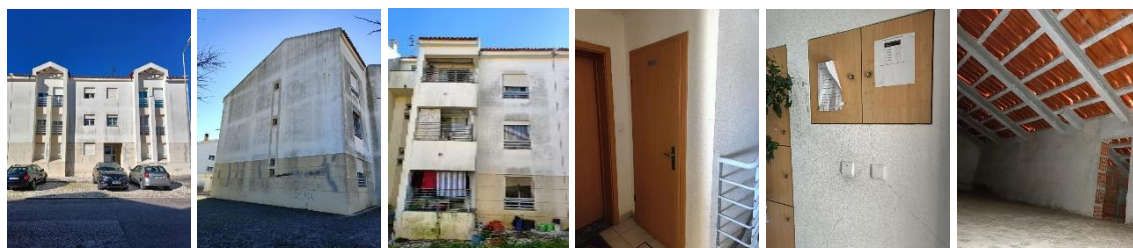
Imagens 9 . Prédio nº85

Para a realização dos trabalhos, foi efetuada uma vistoria ao local, e foram identificadas desconformidades que carecem de intervenção.
