Memória descritiva e justificativa

Obra: “Empreitada por Lotes para a Reabilitação dos 9 Prédios de Habitação Social do Bairro Calouste Gulbenkian na Freguesia Alcabideche do Concelho de Cascais no Âmbito Da ELH e do Plano Recuperação e Resiliência”

A presente memória descritiva e justificativa, refere-se ao projeto de arquitetura, relativo a uma empreitada por lotes para a Reabilitação e Conservação do Bairro Calouste Gulbenkian, que o Município de Cascais, pretende levar a efeito.

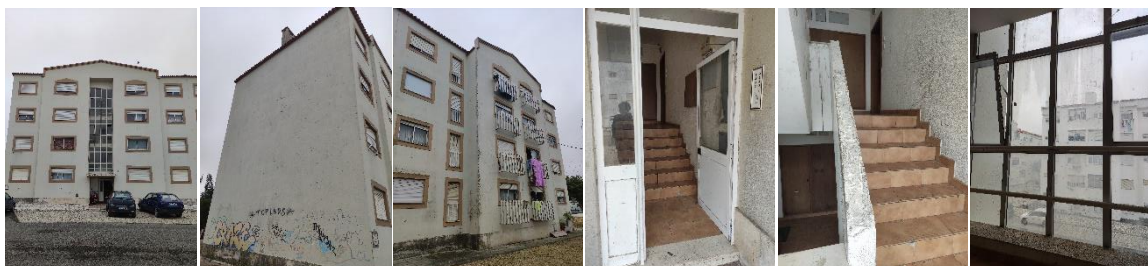
Imagens 3 . Prédio nº132

Para a realização dos trabalhos, foi efetuada uma vistoria ao local, e foram identificadas desconformidades que carecem de intervenção.

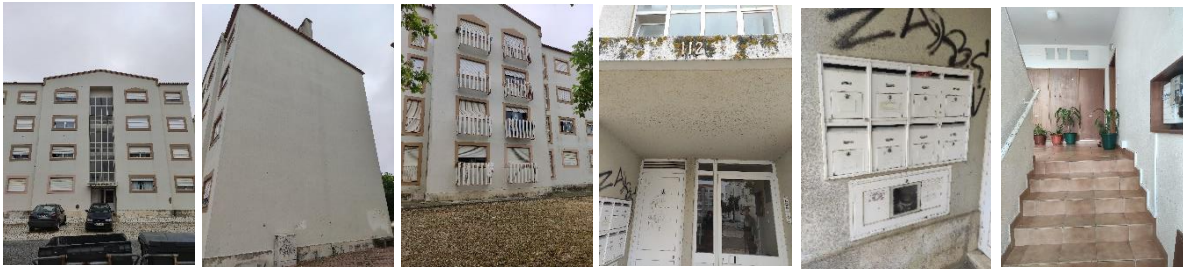
Imagens 4 . Prédio nº112

A solução proposta para a recuperação e melhoramento dos prédios, assenta essencialmente de intervenções a nível da envolvente exterior dos edifícios e no interior dos espaços comuns.

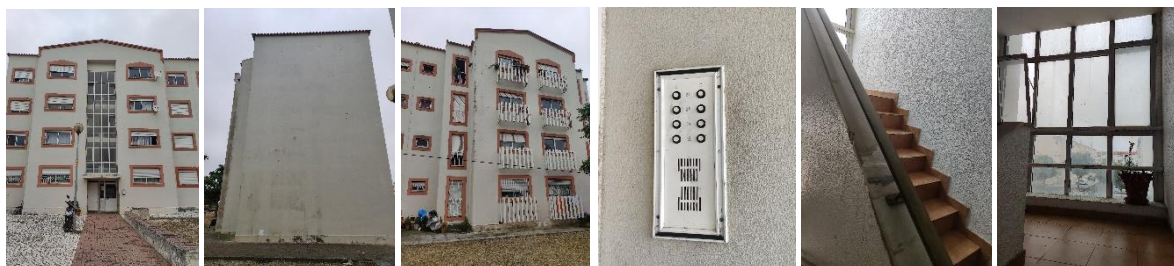
Imagens 14 . Prédio nº92

Para a realização dos trabalhos, foi efetuada uma vistoria ao local, e foram identificadas desconformidades que carecem de intervenção.

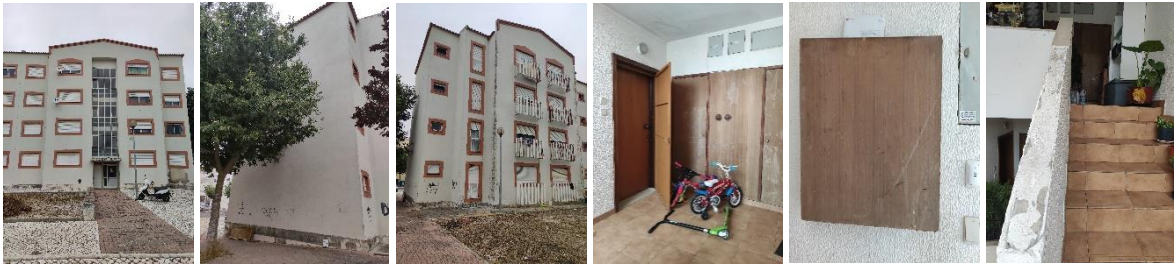
Imagens 15 . Prédio nº74

A solução proposta para a recuperação e melhoramento dos prédios, assenta essencialmente de intervenções a nível da envolvente exterior dos edifícios e no interior dos espaços comuns.

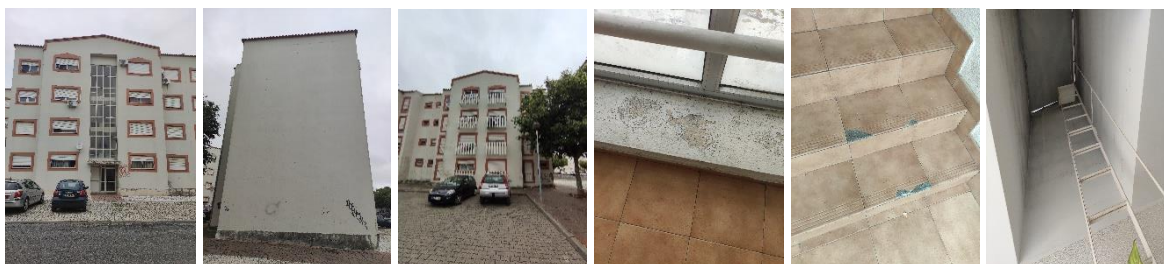
Imagens 25 . Prédio nº56

Para a realização dos trabalhos, foi efetuada uma vistoria ao local, e foram identificadas desconformidades que carecem de intervenção.

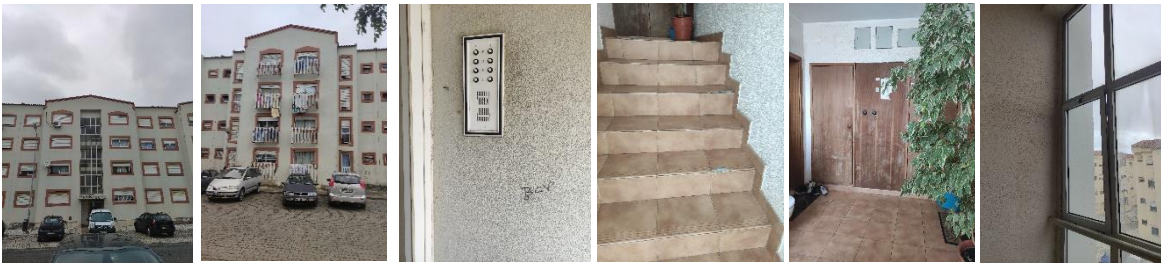
Imagens 26 . Prédio nº40

A solução proposta para a recuperação e melhoramento dos prédios, assenta essencialmente de intervenções a nível da envolvente exterior dos edifícios e no interior dos espaços comuns.

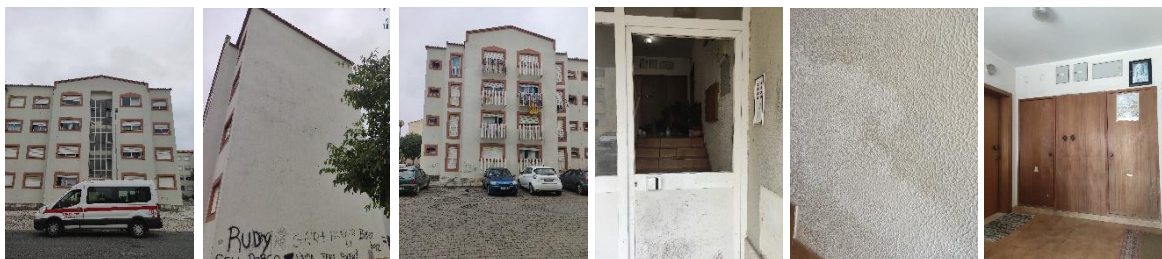
Imagens 36 . Prédio nº22

Para a realização dos trabalhos, foi efetuada uma vistoria ao local, e foram identificadas desconformidades que carecem de intervenção.

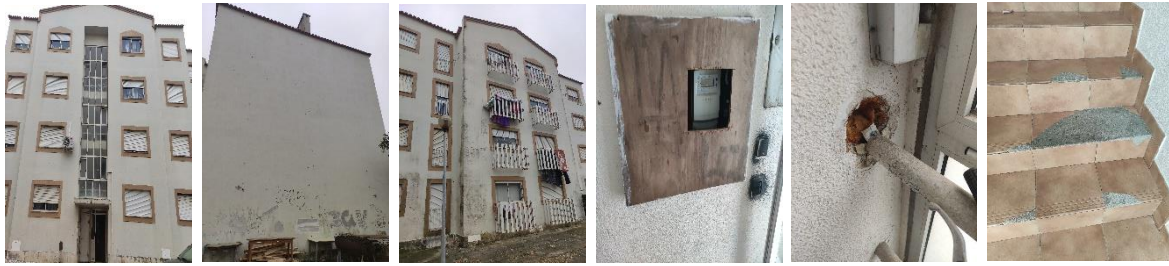
Imagens 37 . Prédio nº90

A solução proposta para a recuperação e melhoramento dos prédios, assenta essencialmente de intervenções a nível da envolvente exterior dos edifícios e no interior dos espaços comuns.

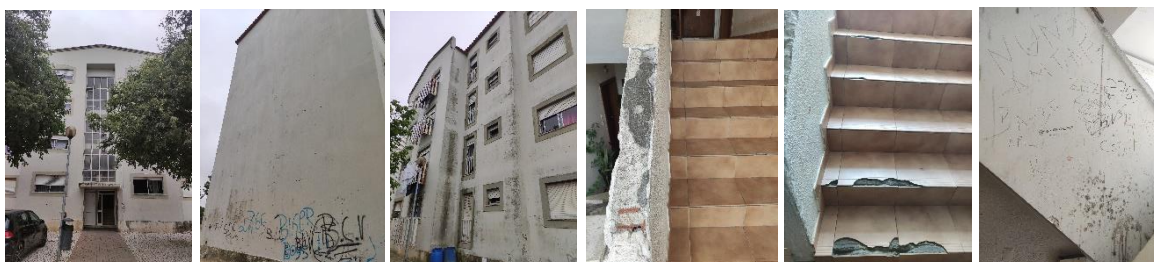
Imagens 47 . Prédio nº161

Para a realização dos trabalhos, foi efetuada uma vistoria ao local, e foram identificadas desconformidades que carecem de intervenção.

A solução proposta para a recuperação e melhoramento dos prédios, assenta essencialmente de intervenções a nível da envolvente exterior dos edifícios e no interior dos espaços comuns.
