## Memória Descritiva e Justificativa

**Obra:** "Empreitada por Lotes para a Reabilitação dos 3 Prédios de Habitação Social do Bairro da Galiza na Freguesia de Cascais/Estoril do Concelho de Cascais no Âmbito Da ELH e do Plano Recuperação e Resiliência"

A presente memória descritiva e justificativa, refere-se ao projeto de arquitetura, relativo a uma empreitada por lotes para a Reabilitação e Conservação do Bairro da Galiza, que o Município de Cascais, pretende levar a efeito.

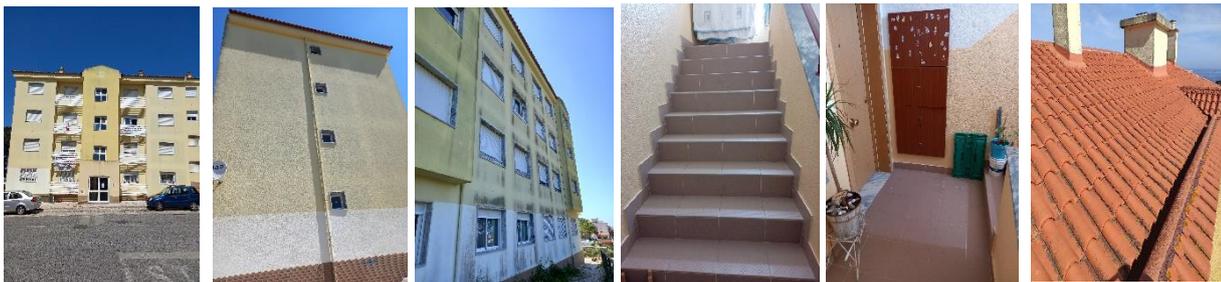
Imagens 3 . Prédio nº103

Para a realização dos trabalhos, foi efetuada uma vistoria ao local, e foram identificadas desconformidades que carecem de intervenção.

A solução proposta para a recuperação e melhoramento dos prédios, assenta essencialmente de intervenções a nível da envolvente exterior dos edifícios e no interior dos espaços comuns.

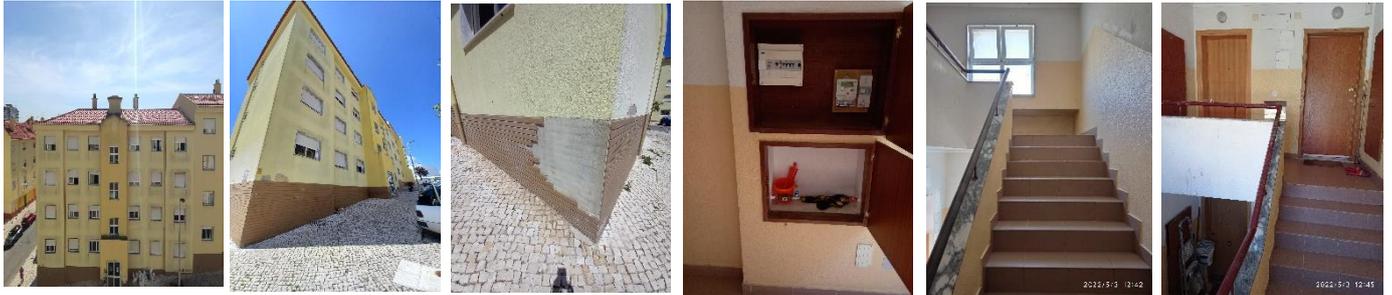
Imagens 14. Prédio nº122

Para a realização dos trabalhos, foi efetuada uma vistoria ao local, e foram identificadas desconformidades que carecem de intervenção.

A solução proposta para a recuperação e melhoramento dos prédios, assenta essencialmente de intervenções a nível da envolvente exterior dos edifícios e no interior dos espaços comuns.
