PROJECTO **QUINTA DO BARÃO**
 Plano de Pormenor do Espaço de Reestruturação Urbanística CARCAVELOS

ESPECIALIDADE **ARQUITECTURA PAISAGISTA**
 LEVANTAMENTO DO JARDIM E ESPAÇO ANEXO EXISTENTE

DESIGNAÇÃO **LEVANTAMENTO DOS PAVIMENTOS EXISTENTES**

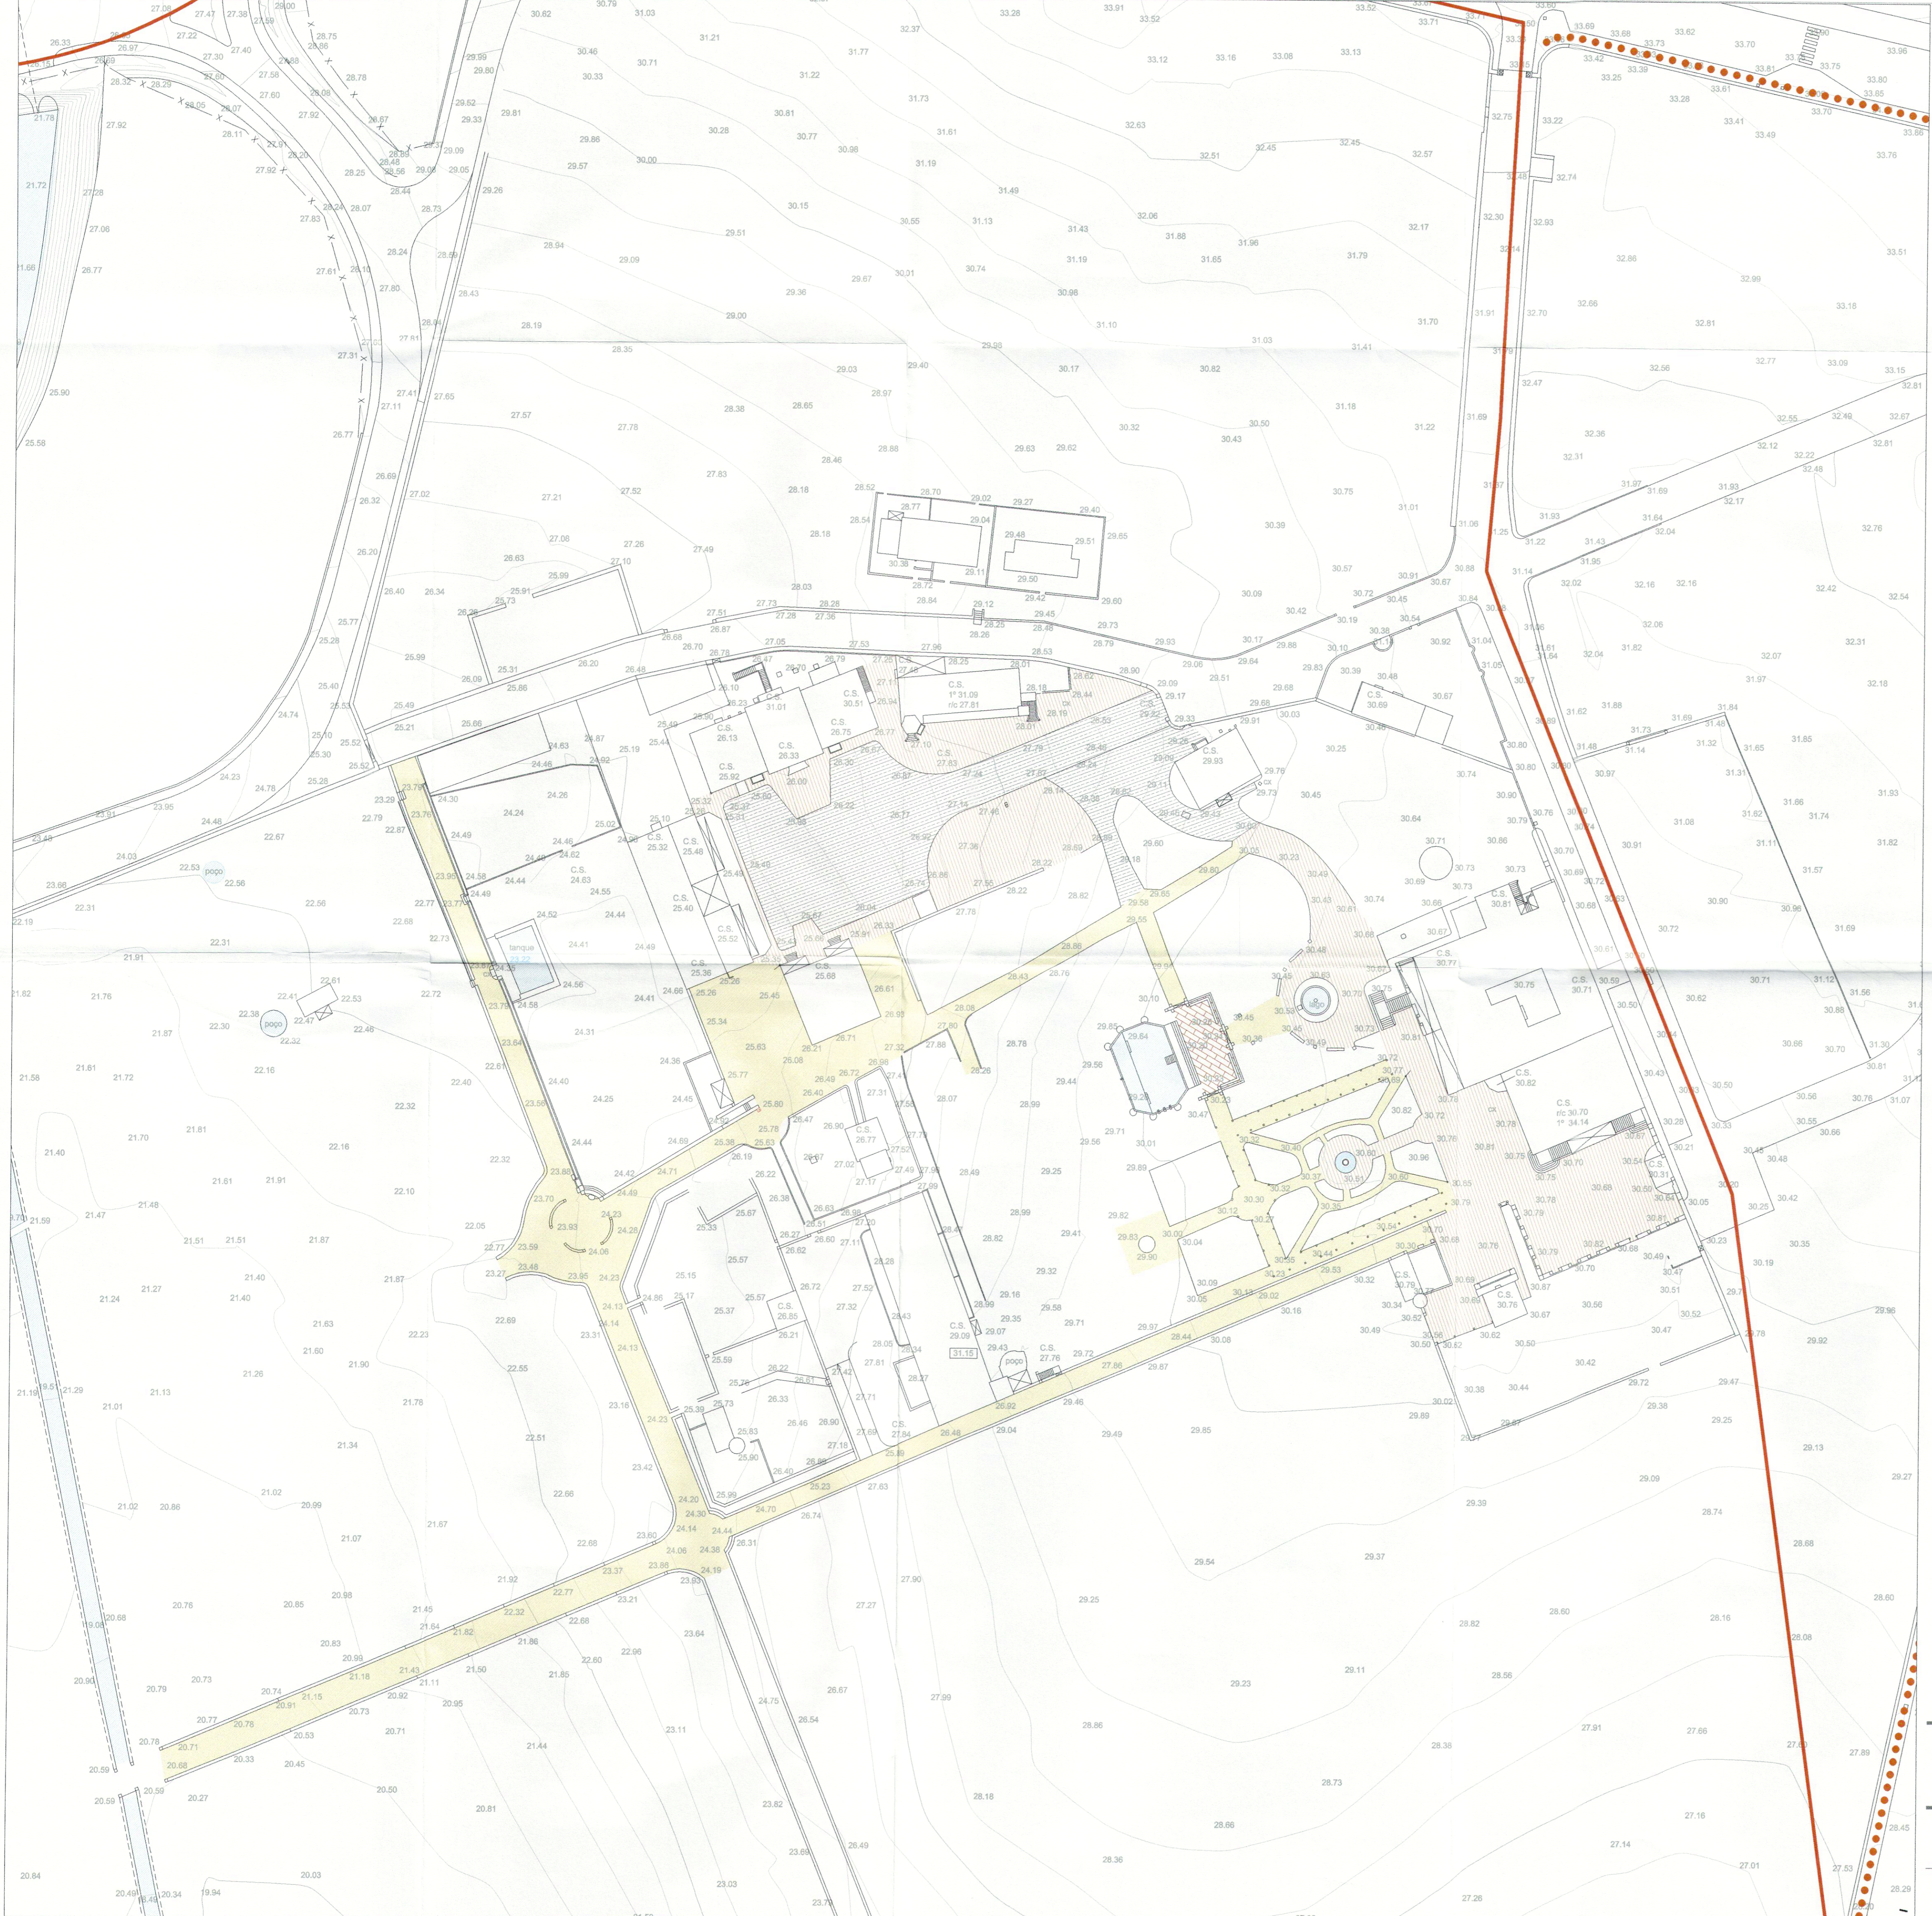
PAVIMENTOS EXISTENTES:

- Calçada de vidraço (bom estado de conservação)
- Macadame com saibro (mau estado de conservação)
- Tapete betuminoso
- Lajedo de calcário (mau estado de conservação)
